석면농도측정 결과보고서

석면해체 · 제거작업 신고번호		전주-20190308
신고현장	현장명(공사명 · 작업명) 청웅중 석면해체 제거공사	전화번호 010-3419-8888
	소재지 전라북도 임실군 청웅로 131-7(청웅면 구고리, 청웅중학교)(청웅면 구고리 251)	
신고인	석면해체 · 제거업자명(상호) (유)지평선환경	고용노동부 등록번호 4782

석면농도측정 결과표

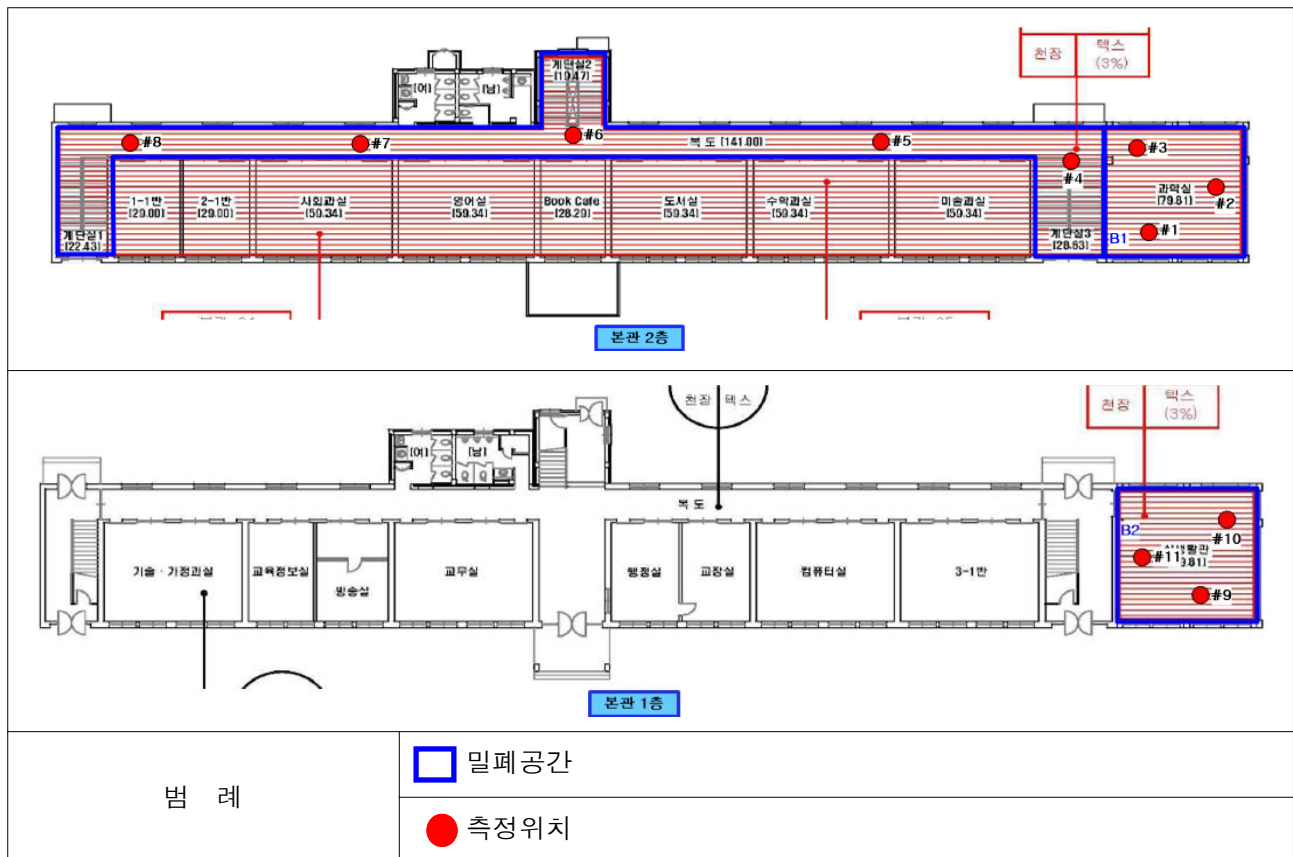
2) 측정 위치도

시료번호	측정위치	측정시간(분)	Flow (ℓ/min)	Volume (ℓ)	측정농도 (개/㎤)	초과여부
1	본관 2층 과학실	100	10.052	1,005	0.0078	기준치미만
2	본관 2층 과학실	100	10.080	1,008	0.0068	기준치미만
3	본관 2층 과학실	100	10.070	1,007	0.0058	기준치미만
4	본관 2층 복도, 계단실1~3	100	10.043	1,004	0.0083	기준치미만
5	본관 2층 복도, 계단실1~3	100	10.091	1,009	0.0063	기준치미만
6	본관 2층 복도, 계단실1~3	100	10.079	1,008	0.0073	기준치미만
7	본관 2층 복도, 계단실1~3	100	10.060	1,006	0.0054	기준치미만
8	본관 2층 복도, 계단실1~3	100	10.042	1,004	0.0068	기준치미만
9	본관 1층 식생활관	100	10.070	1,007	0.0063	기준치미만
10	본관 1층 식생활관	100	10.060	1,006	0.0083	기준치미만
11	본관 1층 식생활관	100	10.082	1,008	0.0073	기준치미만
