도면목록표

청웅중학교 석면조사 용역 석 면 지 도

청웅중학교 배치도

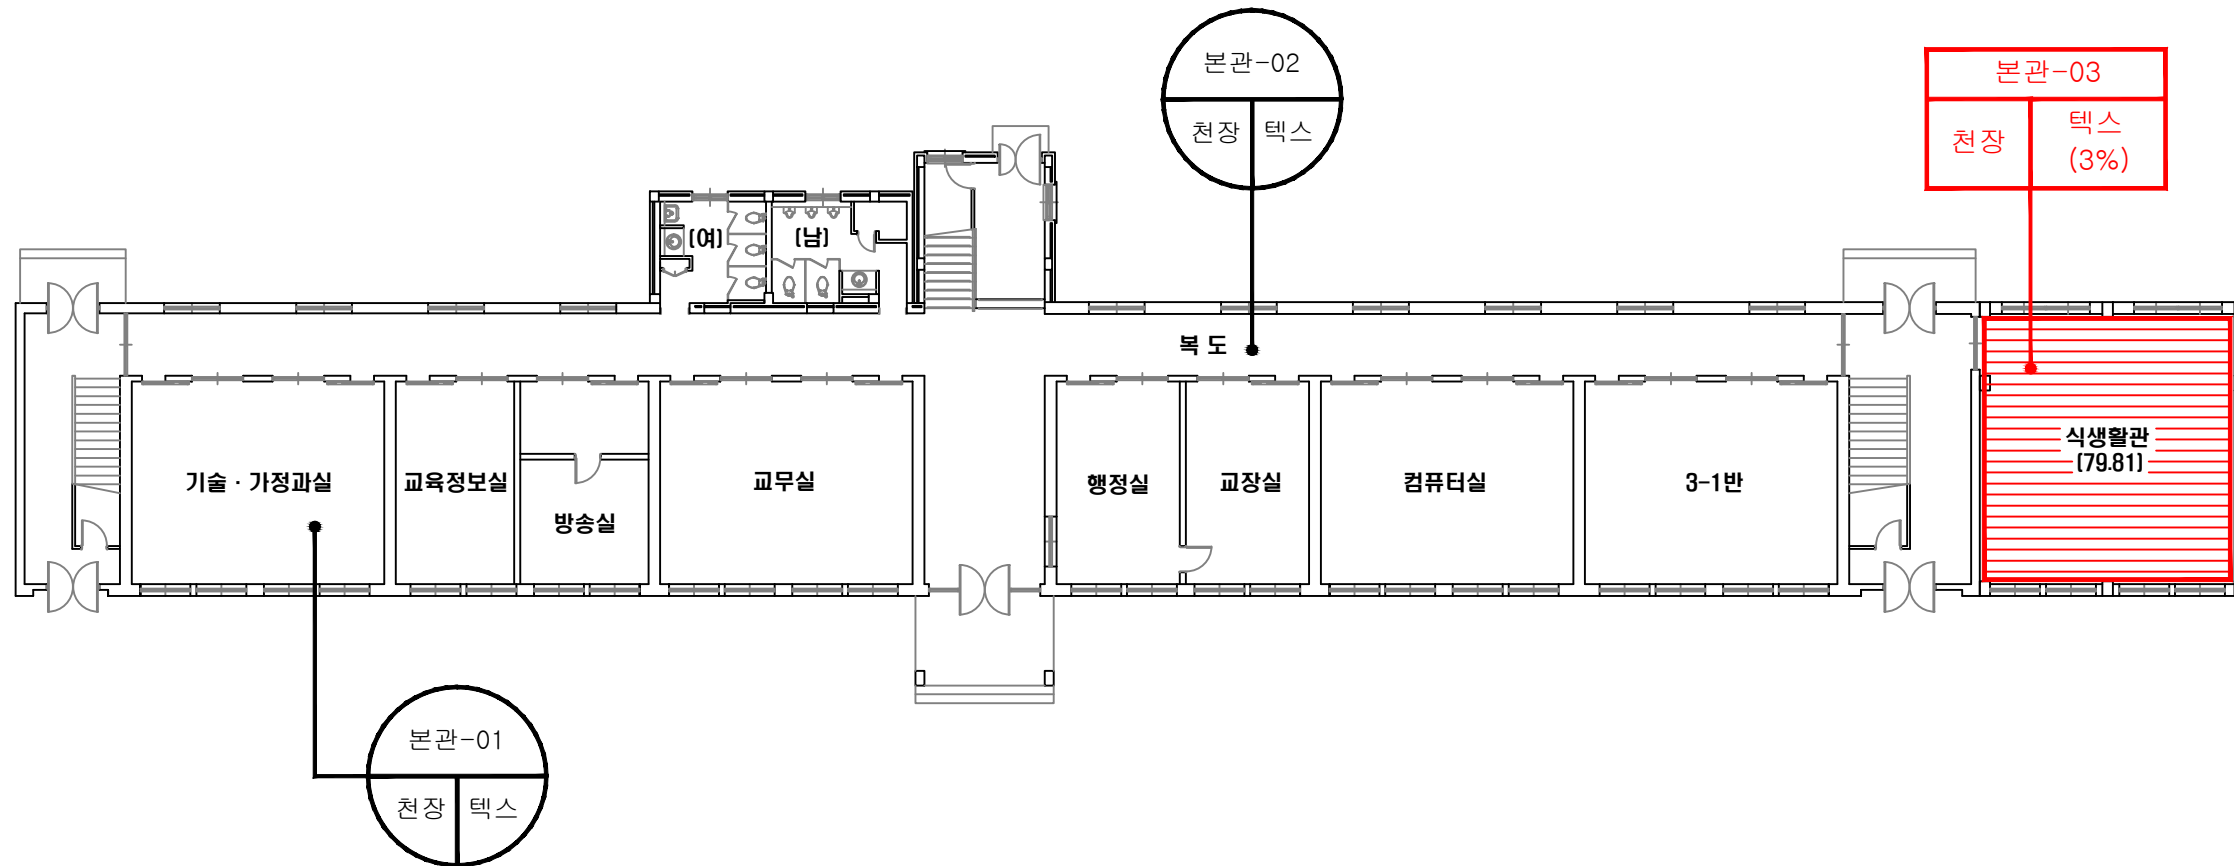
1. 본관 1층

시료번호	시료채취 위치	건축자재	동일물질 구역	면적 부피 길이	석면 종류	석면함유율 (%)	위해성 평가점수	위해성 등급	관리방안
본관-03	천장	텍스	식생활관	79.81	백석면	3(%)	11	낮음	<석면함유 건축자재의 잠재적인 손상 가능성이 낮은 상태> 1) 비산성과 손상이 동시에 있는 경우 손상에 대한 보수 2) 석면함유 건축자재 또는 설비에 대한 지속적인 유지 관리 3) 석면함유 건축자재 또는 설비가 손상되었을 경우 즉시 보수 4) 석면함유 건축자재를 인위적으로 손상시키지 않도록 함 5) 전기공사, 배선공사 등 건축물 유지보수 공사시 석면함유설비 또는 자재가 훼손되어 석면이 비산되지 않도록 작업수행

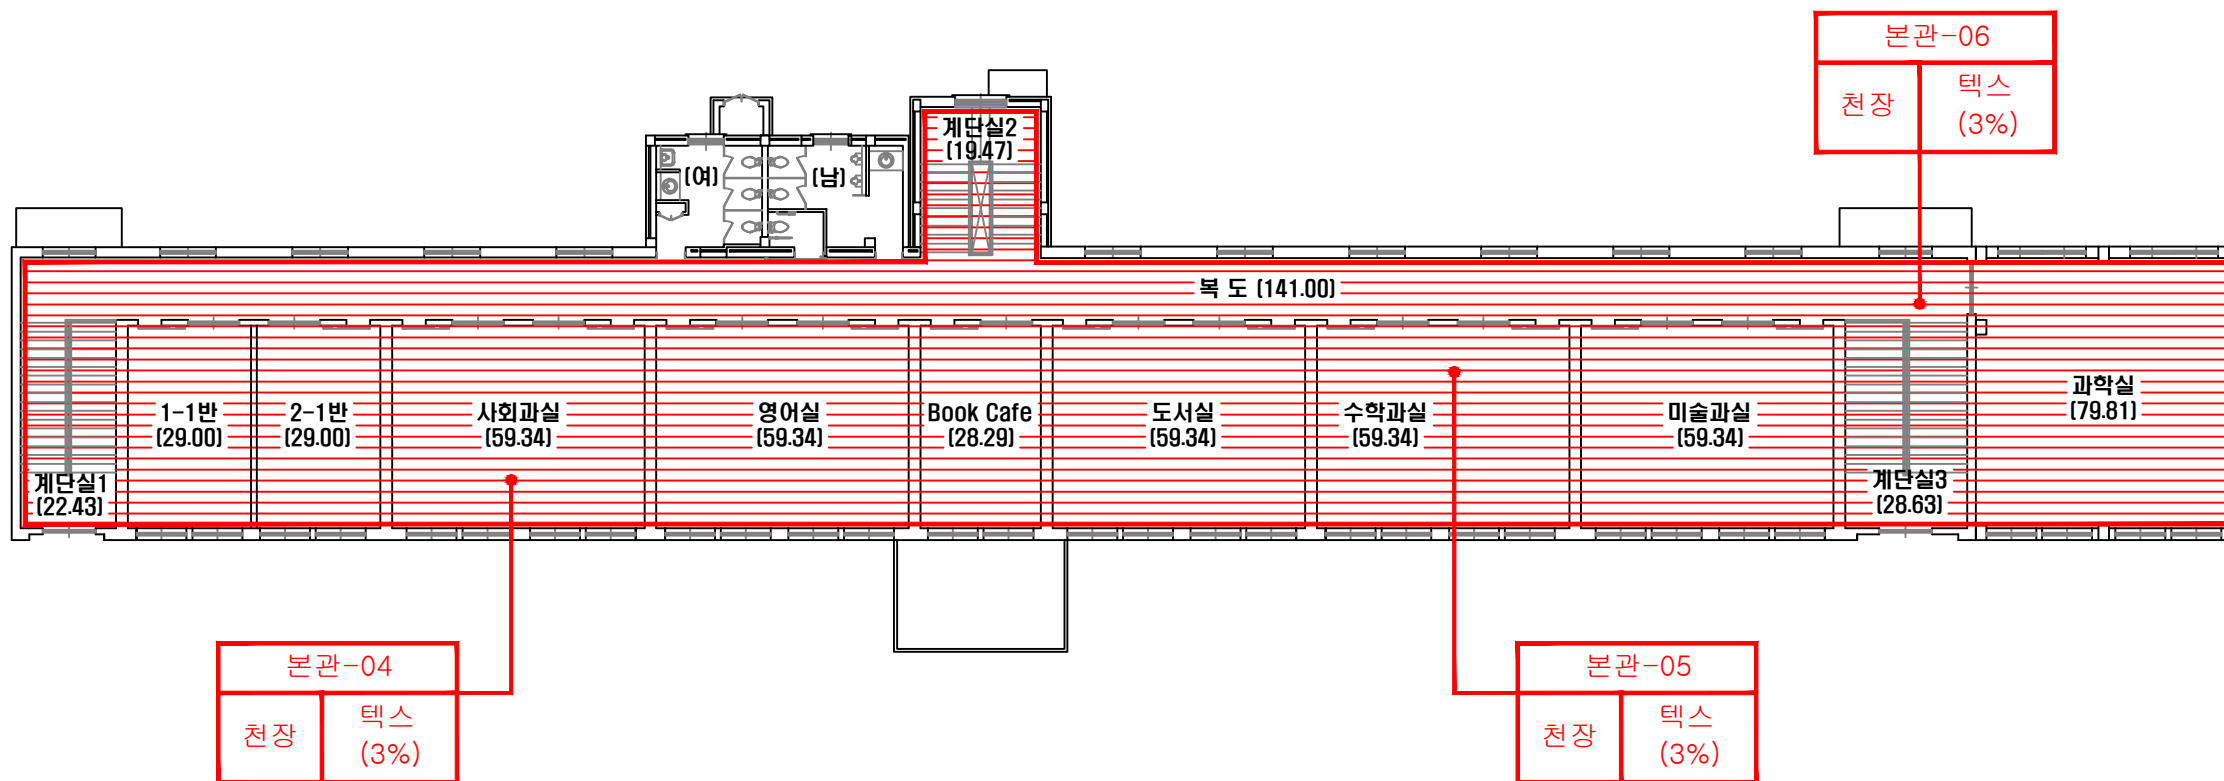
1. 본관 2층

시료번호	시료채취 위치	건축자재	동일물질 구역	면적 부피 길이	석면 종류	석면함유율 (%)	위해성 평가점수	위해성 등급	관리방안
본관-04 본관-05 본관-06	천장	텍스	계단실1~3, 복도, 1-1반, 2-1반, 사회과실, 영어실, Book Cafe, 도서실, 수학과실, 미술과실, 과학실	674.33	백석면	3(%)	11	낮음	<석면함유 건축자재의 잠재적인 손상 가능성이 낮은 상태> 1) 비산성과 손상이 동시에 있는 경우 손상에 대한 보수 2) 석면함유 건축자재 또는 설비에 대한 지속적인 유지 관리 3) 석면함유 건축자재 또는 설비가 손상되었을 경우 즉시 보수 4) 석면함유 건축자재를 인위적으로 손상시키지 않도록 함 5) 전기공사, 배선공사 등 건축물 유지보수 공사시 석면함유설비 또는 자재가 훼손되어 석면이 비산되지 않도록 작업수행

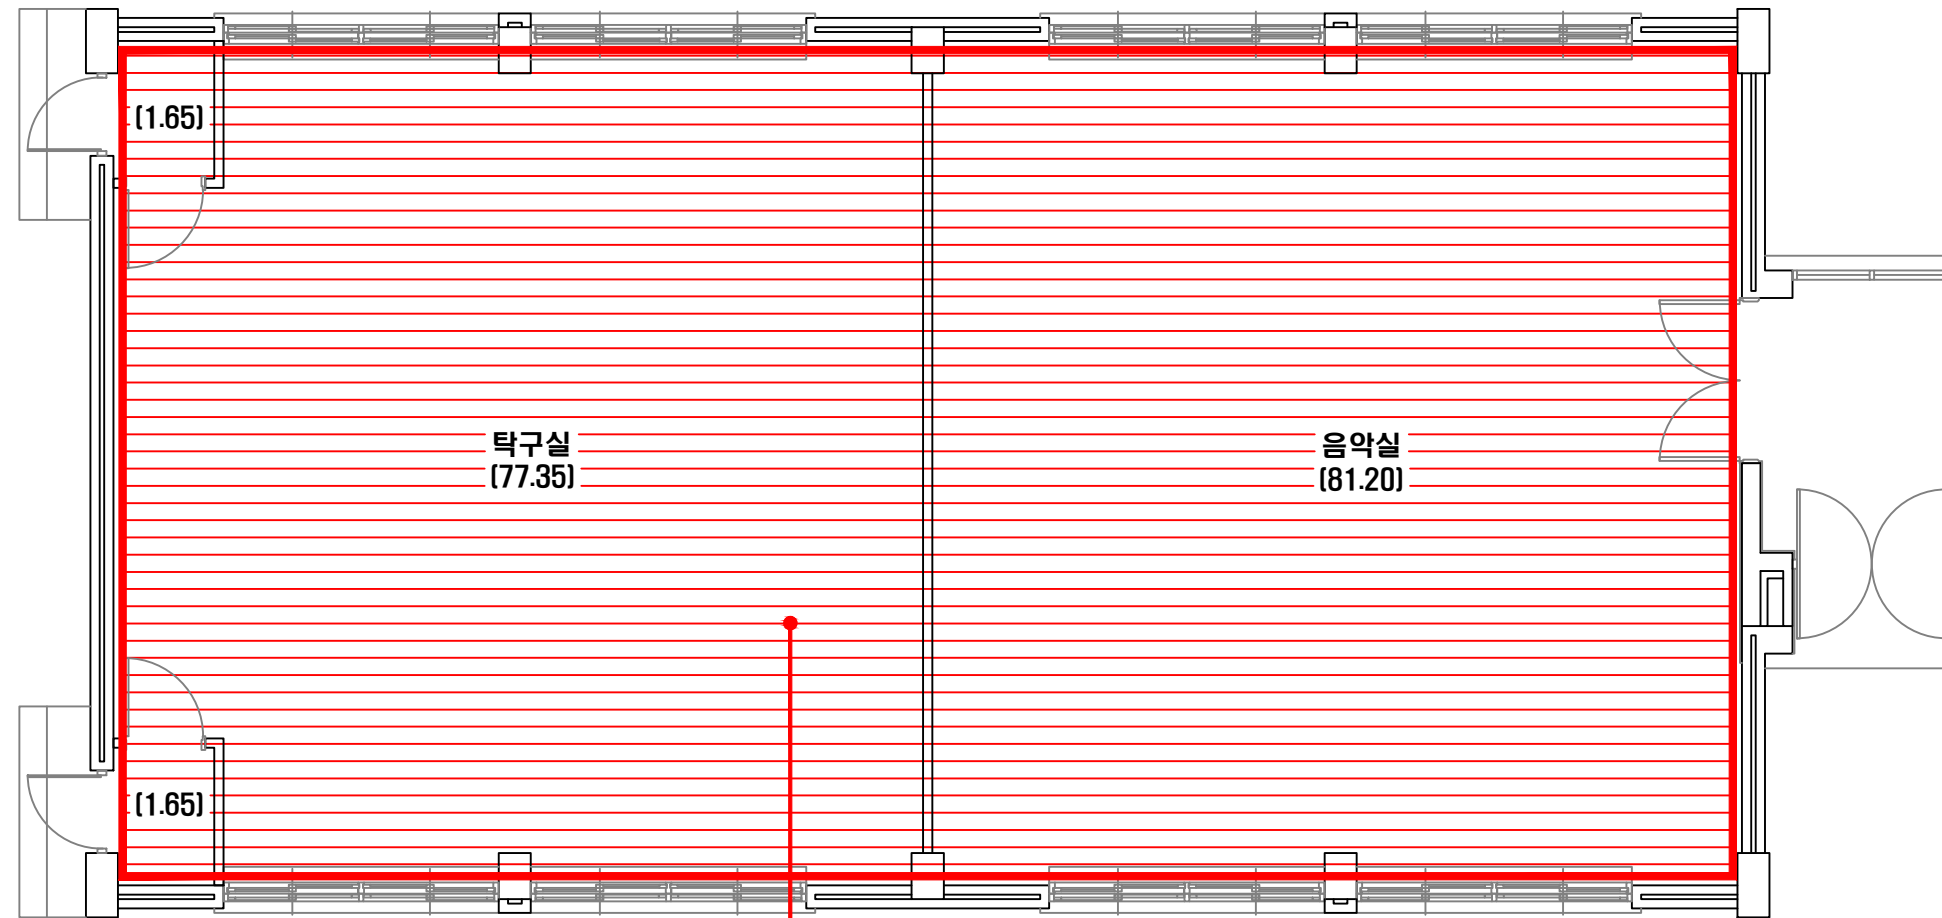
2. 별관

별관-01	
천장	텍스 (4%)

시료번호	시료채취 위치	건축자재	동일물질 구역	면적 부피 길이	석면 종류	석면함유율 (%)	위해성 평가점수	위해성 등급	관리방안
별관-01	천장	텍스	탁구실, 음악실	161.85	백석면	4(%)	11	낮음	<석면함유 건축자재의 잠재적인 손상 가능성이 낮은 상태> 1) 비산성과 손상이 동시에 있는 경우 손상에 대한 보수 2) 석면함유 건축자재 또는 설비에 대한 지속적인 유지 관리 3) 석면함유 건축자재 또는 설비가 손상되었을 경우 즉시 보수 4) 석면함유 건축자재를 인위적으로 손상시키지 않도록 함 5) 전기공사, 배선공사 등 건축물 유지보수 공사시 석면함유설비 또는 자재가 훼손되어 석면이 비산되지 않도록 작업수행

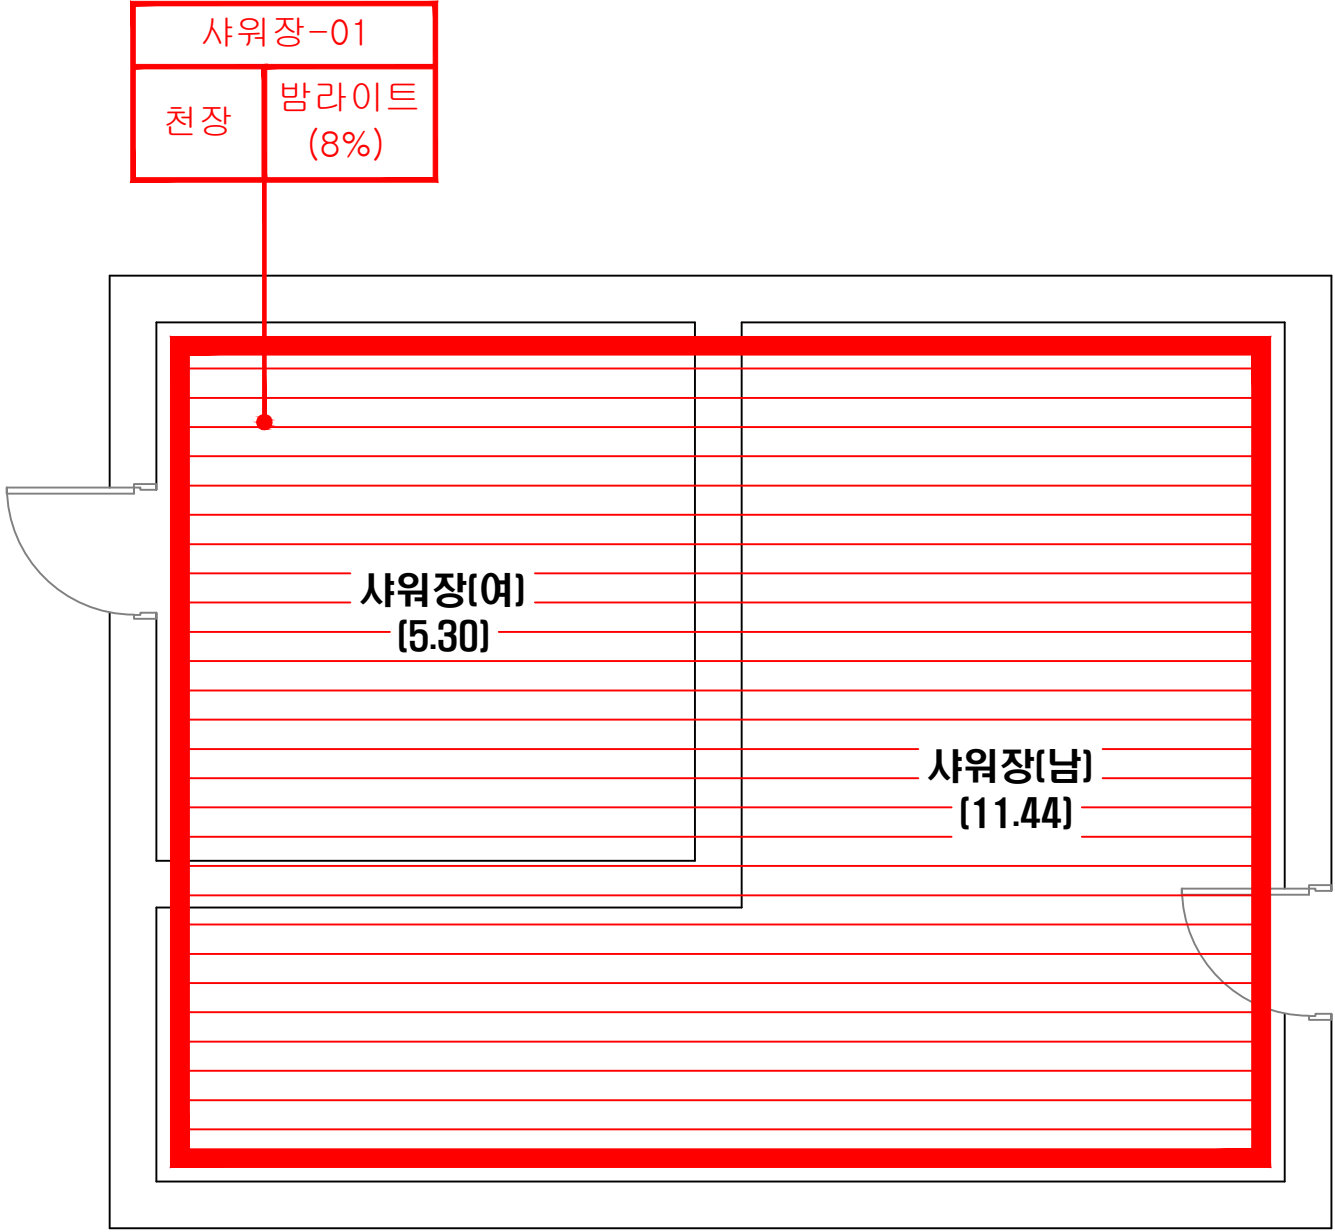
7. 샤워장

시료번호	시료채취 위치	건축자재	동일물질 구역	면적 부피 길이	석면 종류	석면함유율 (%)	위해성 평가점수	위해성 등급	관리방안
샤워장-01	천장	밤라이트	샤워장(여), 샤워장(남)	16.74	백석면	8(%)	9	낮음	<석면함유 건축자재의 잠재적인 손상 가능성이 낮은 상태> 1) 비산성과 손상이 동시에 있는 경우 손상에 대한 보수 2) 석면함유 건축자재 또는 설비에 대한 지속적인 유지 관리 3) 석면함유 건축자재 또는 설비가 손상되었을 경우 즉시 보수 4) 석면함유 건축자재를 인위적으로 손상시키지 않도록 함 5) 전기공사,배선공사등 건축물 유지보수 공사시 석면함유설비 또는 자재가 훼손되어 석면이 비산되지 않도록 작업수행
