석면농도측정 결과보고서

| 신고현장 | 현장명(공사명·작업명) 전주동북초등학교 석면철거공사 | 전화번호 010-4738-1272 |

2. 측정기간 - 2018 년 07 월 31 일(1일간)

측정내용: 석면농도측정

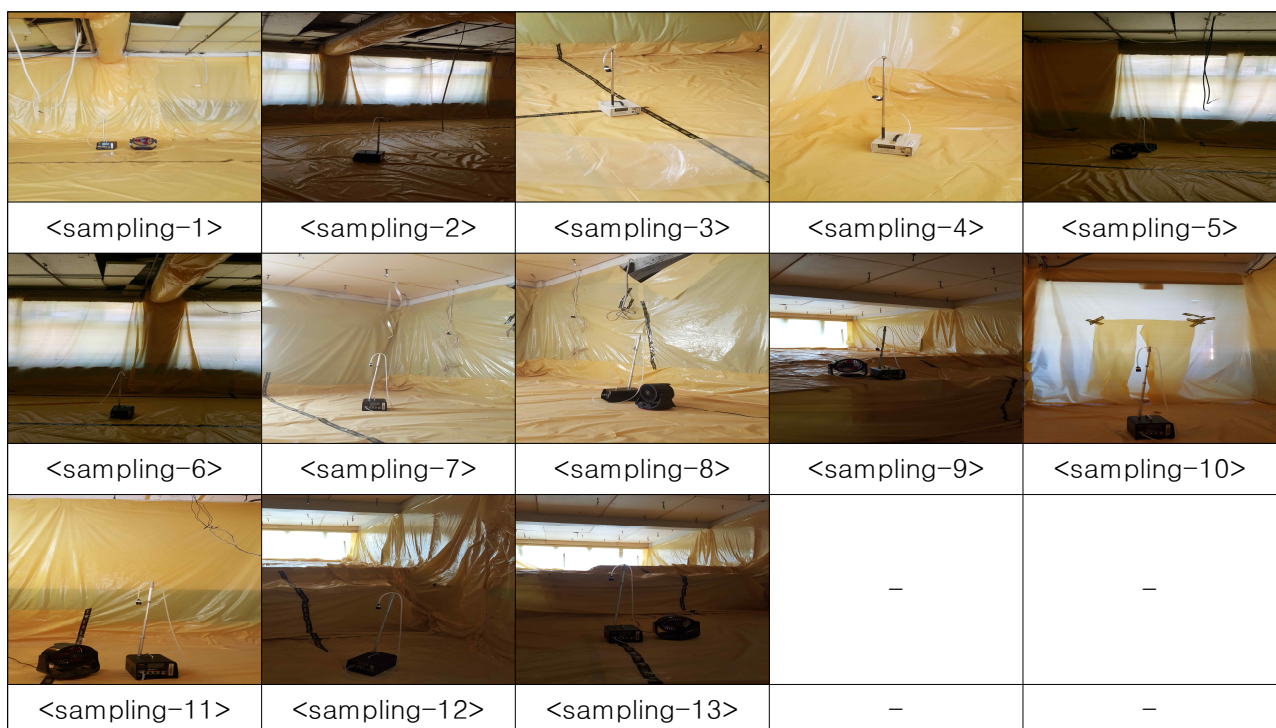
3) 측정 사진

석면 해체 및 제거 작업 후 비산발생 가능한 석면에 대한 측정결과에 의해 0.0039~0.0073개/cm³로 측정되었으며 모두 석면농도기준(산업안전 보건법 시행규칙 제 80조의 9 석면농도 기준)인 0.01개/cm³ 미만으로 측정 평가되었다.

- ① 작업장 창문, 출입구, 바닥 및 벽면에 불침투성 재료의 폴리에틸렌 비닐 시트를 덮어 비산된 석면 분진이 외부로 방출되지 않도록 밀폐된 상태이다.
- ② 작업장 내에 석면함유물질의 조각 등 잔해물이 발견되지 않았다
- ③ 작업장은 깨끗하게 청소된 상태였다.
- ④ 석면 해체 제거 작업장의 석면농도 측정은 작업장 내 침전된 분진을 비산시킨 후 지역시료 채취 방법으로 측정하였다.
