효정중학교
지상 1층

프로젝트 일람표

| 도면번호 | KAMI-14-07-29-01 |

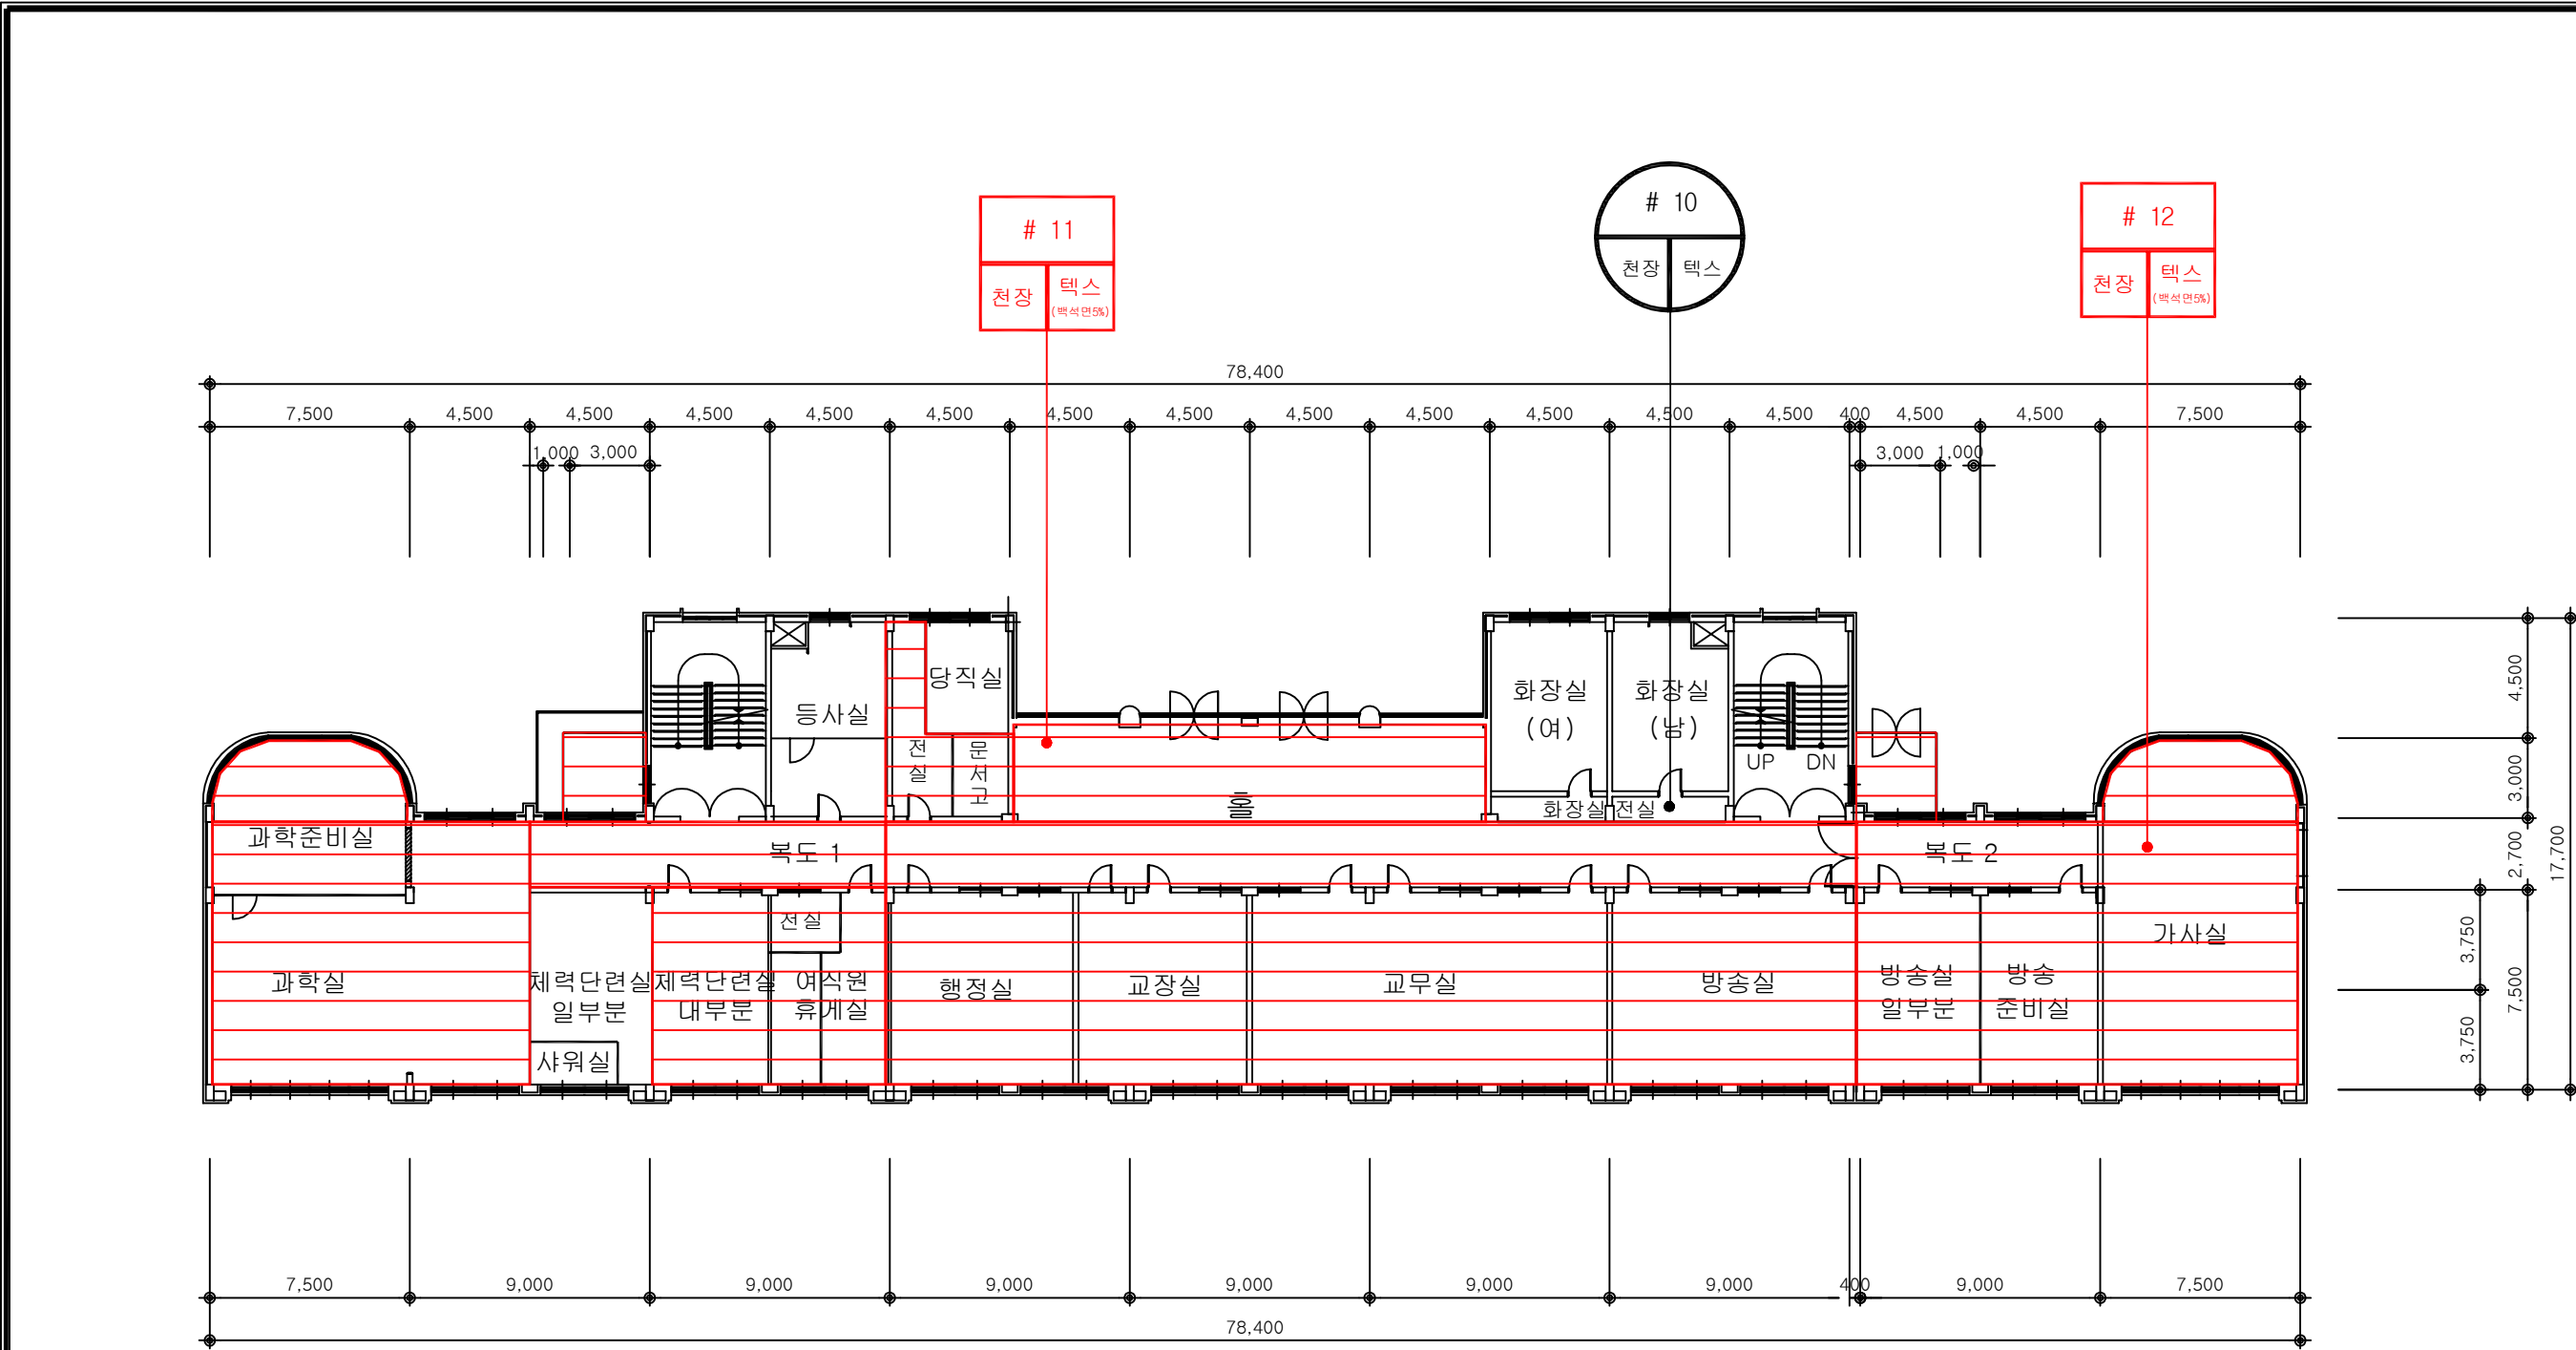
| 시료번호 | 시료채취 위치 | 성상 | 건축자재 | 동일물질구역 (균질부분) | 면적(㎡) | 석면종류 | 함유율(%) | 위해성 평가점수 | 위해성 등급 | 조치방법 |
|---|---|---|---|--|---|---|---|---|---|---|
| # 11 | 출 | 천장 | 텍스1 | 과학실, 과학준비실, 복도1, 출, 체력단련실 대부분, 여직원휴게실, 행정실, 교장실, 교무실, 방송실, 전실, 문서고 | 689.89 | 백석면 | 5 | 10 | 낮음 | 1) 비산성과 손상이 동시에 있는 경우 손상에 대한 보수 2) 건축자재 또는 설비에 대한 지속적인 유지관리 3) 건축자재 또는 설비가 손상되었을 경우 즉시보수 4) 건축자재를 인위적으로 손상시키지 않도록 한다 5) 전기, 배관공사 등 건축물 유지보수 공사 시 석면이 비산되지 않도록 작업 수행 |
| # 12 | 가사실 | 천장 | 텍스2 | 복도2, 가사실, 방송실 일부분, 방송준비실 | 192.62 | 백석면 | 4 | 10 | 낮음 | |
| # 10 | 화장실 전실 | 천장 | 텍스1 | 화장실 전실 | | | | | | |
| # 6 H | 3층 미술실 | 천장 | 텍스2 | 체력단련실 일부분 | | | | | | |

천장
텍스
(백석면5%)

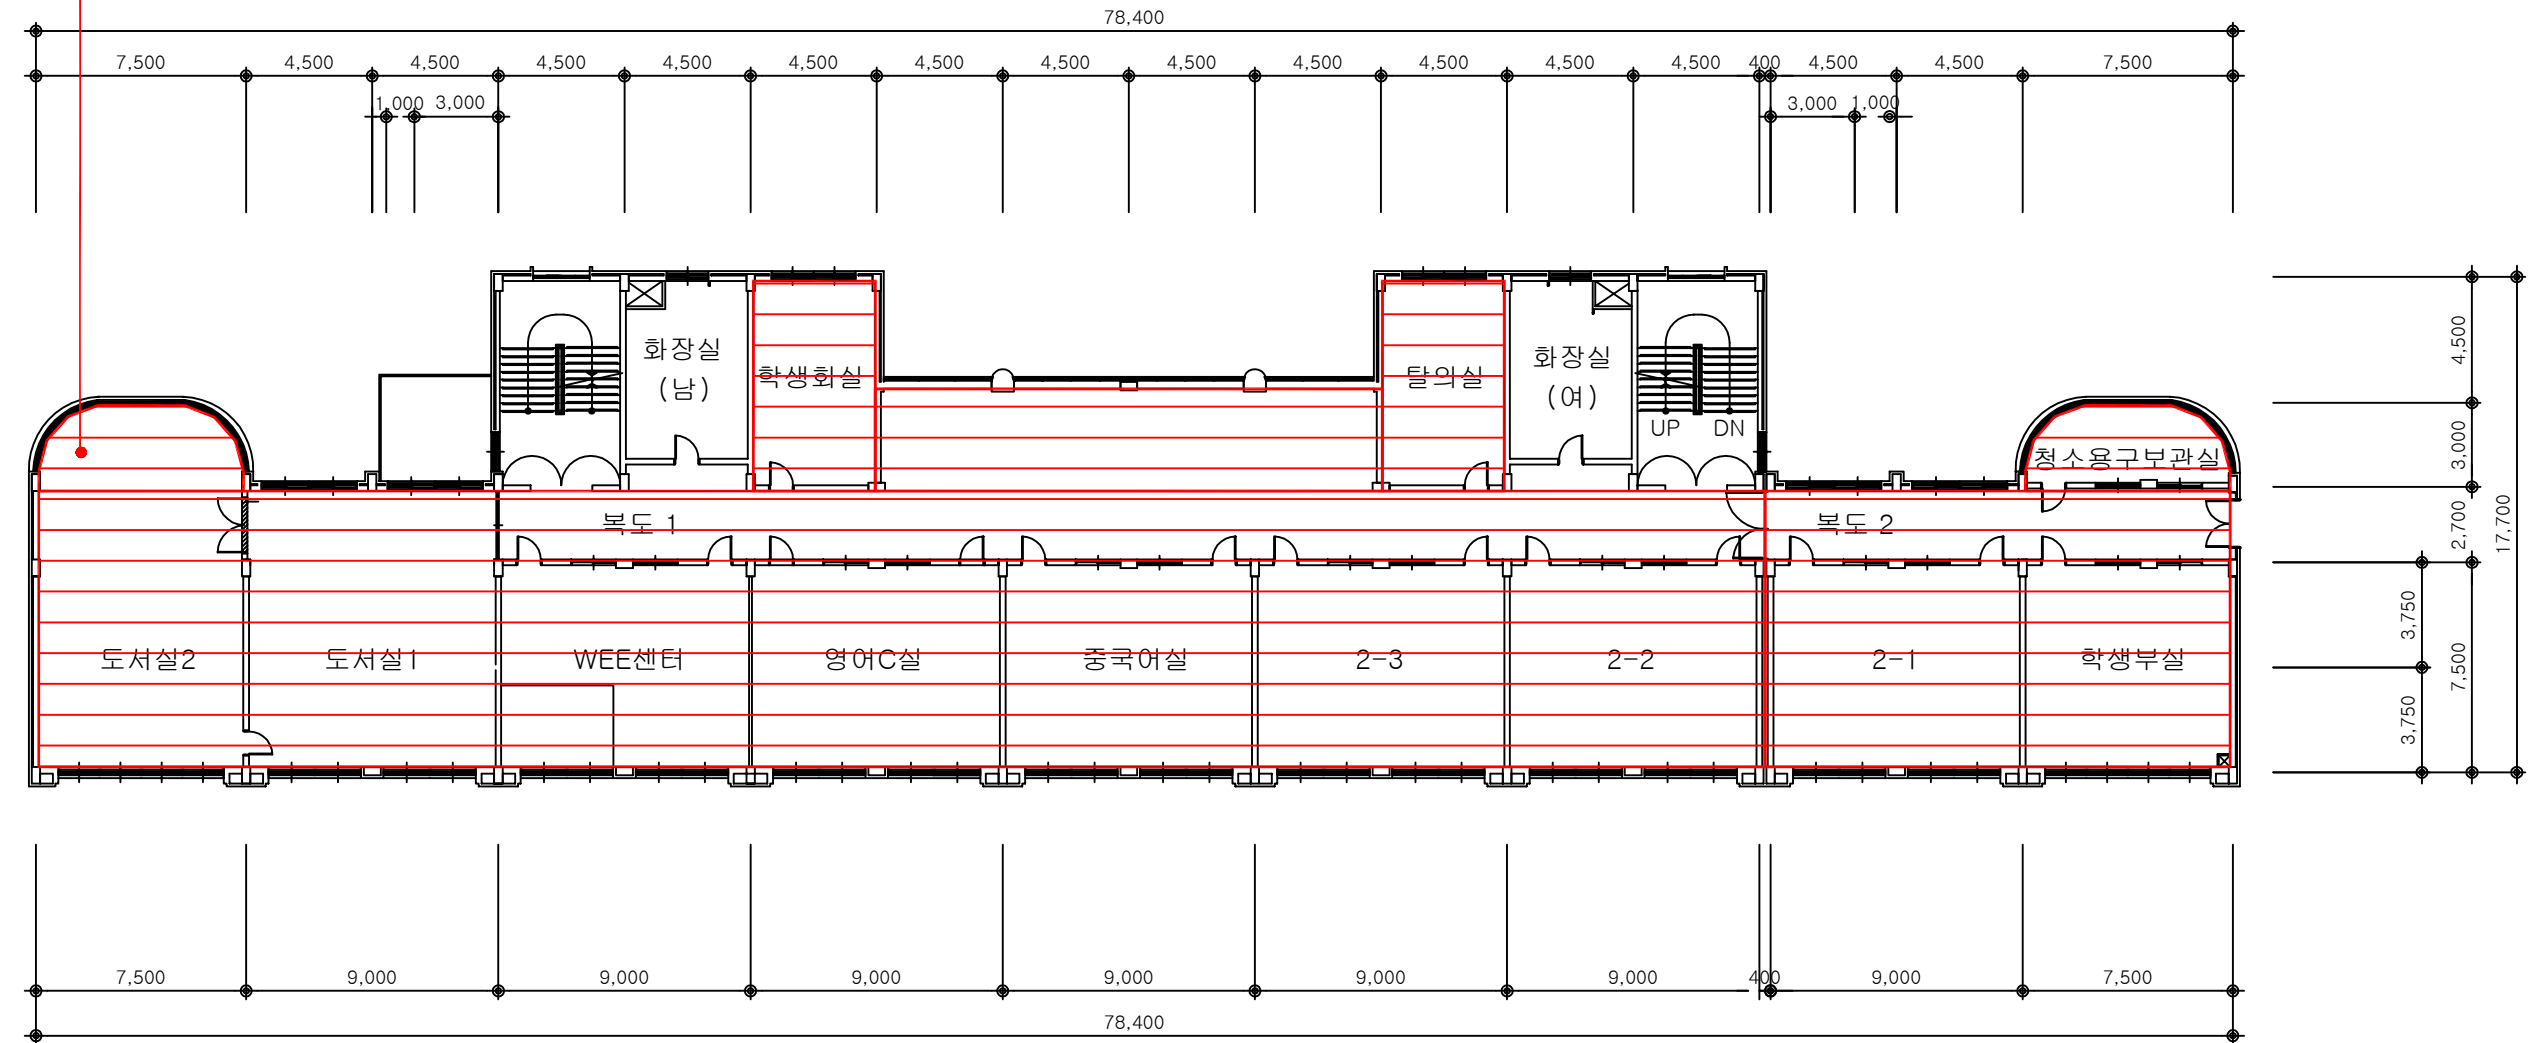
효정중학교
지상 2층

| 시료번호 | 시료채취 위치 | 성상 | 건축자재 | 동일물질구역 (균질부분) | 면적(㎡) | 석면종류 | 함유율(%) | 위해성 평가점수 | 위해성 등급 | 조치방법 |
|---|---|---|---|---|---|---|---|---|---|---|
| # 9 | 1층 복도 | 천장 | 텍스1 | 전체 (화장실, 화장실 전실, 계단실, 복도2, 2-1, 학생부실, 청소용구보관실 제외) | 757.62 | 백석면 | 5 | 10 | 낮음 | 1) 비산성과 손상이 동시에 있는 경우 손상에 대한 보수 2) 건축자재 또는 설비에 대한 지속적인 유지관리 3) 건축자재 또는 설비가 손상되었을 경우 즉시보수 4) 건축자재를 인위적으로 손상시키지 않도록 한다 5) 전기, 배관공사 등 건축물 유지보수 공사 시 석면이 비산되지 않도록 작업 수행 |
| # 12 H | 1층 가사실 | 천장 | 텍스2 | 복도2, 2-1, 학생부실, 청소용구보관실 | 183.06 | 백석면 | 4 | 10 | 낮음 | |
| # 10 H | 1층 화장실 전실 | 천장 | 텍스1 | 화장실 전실 | | | | | | |

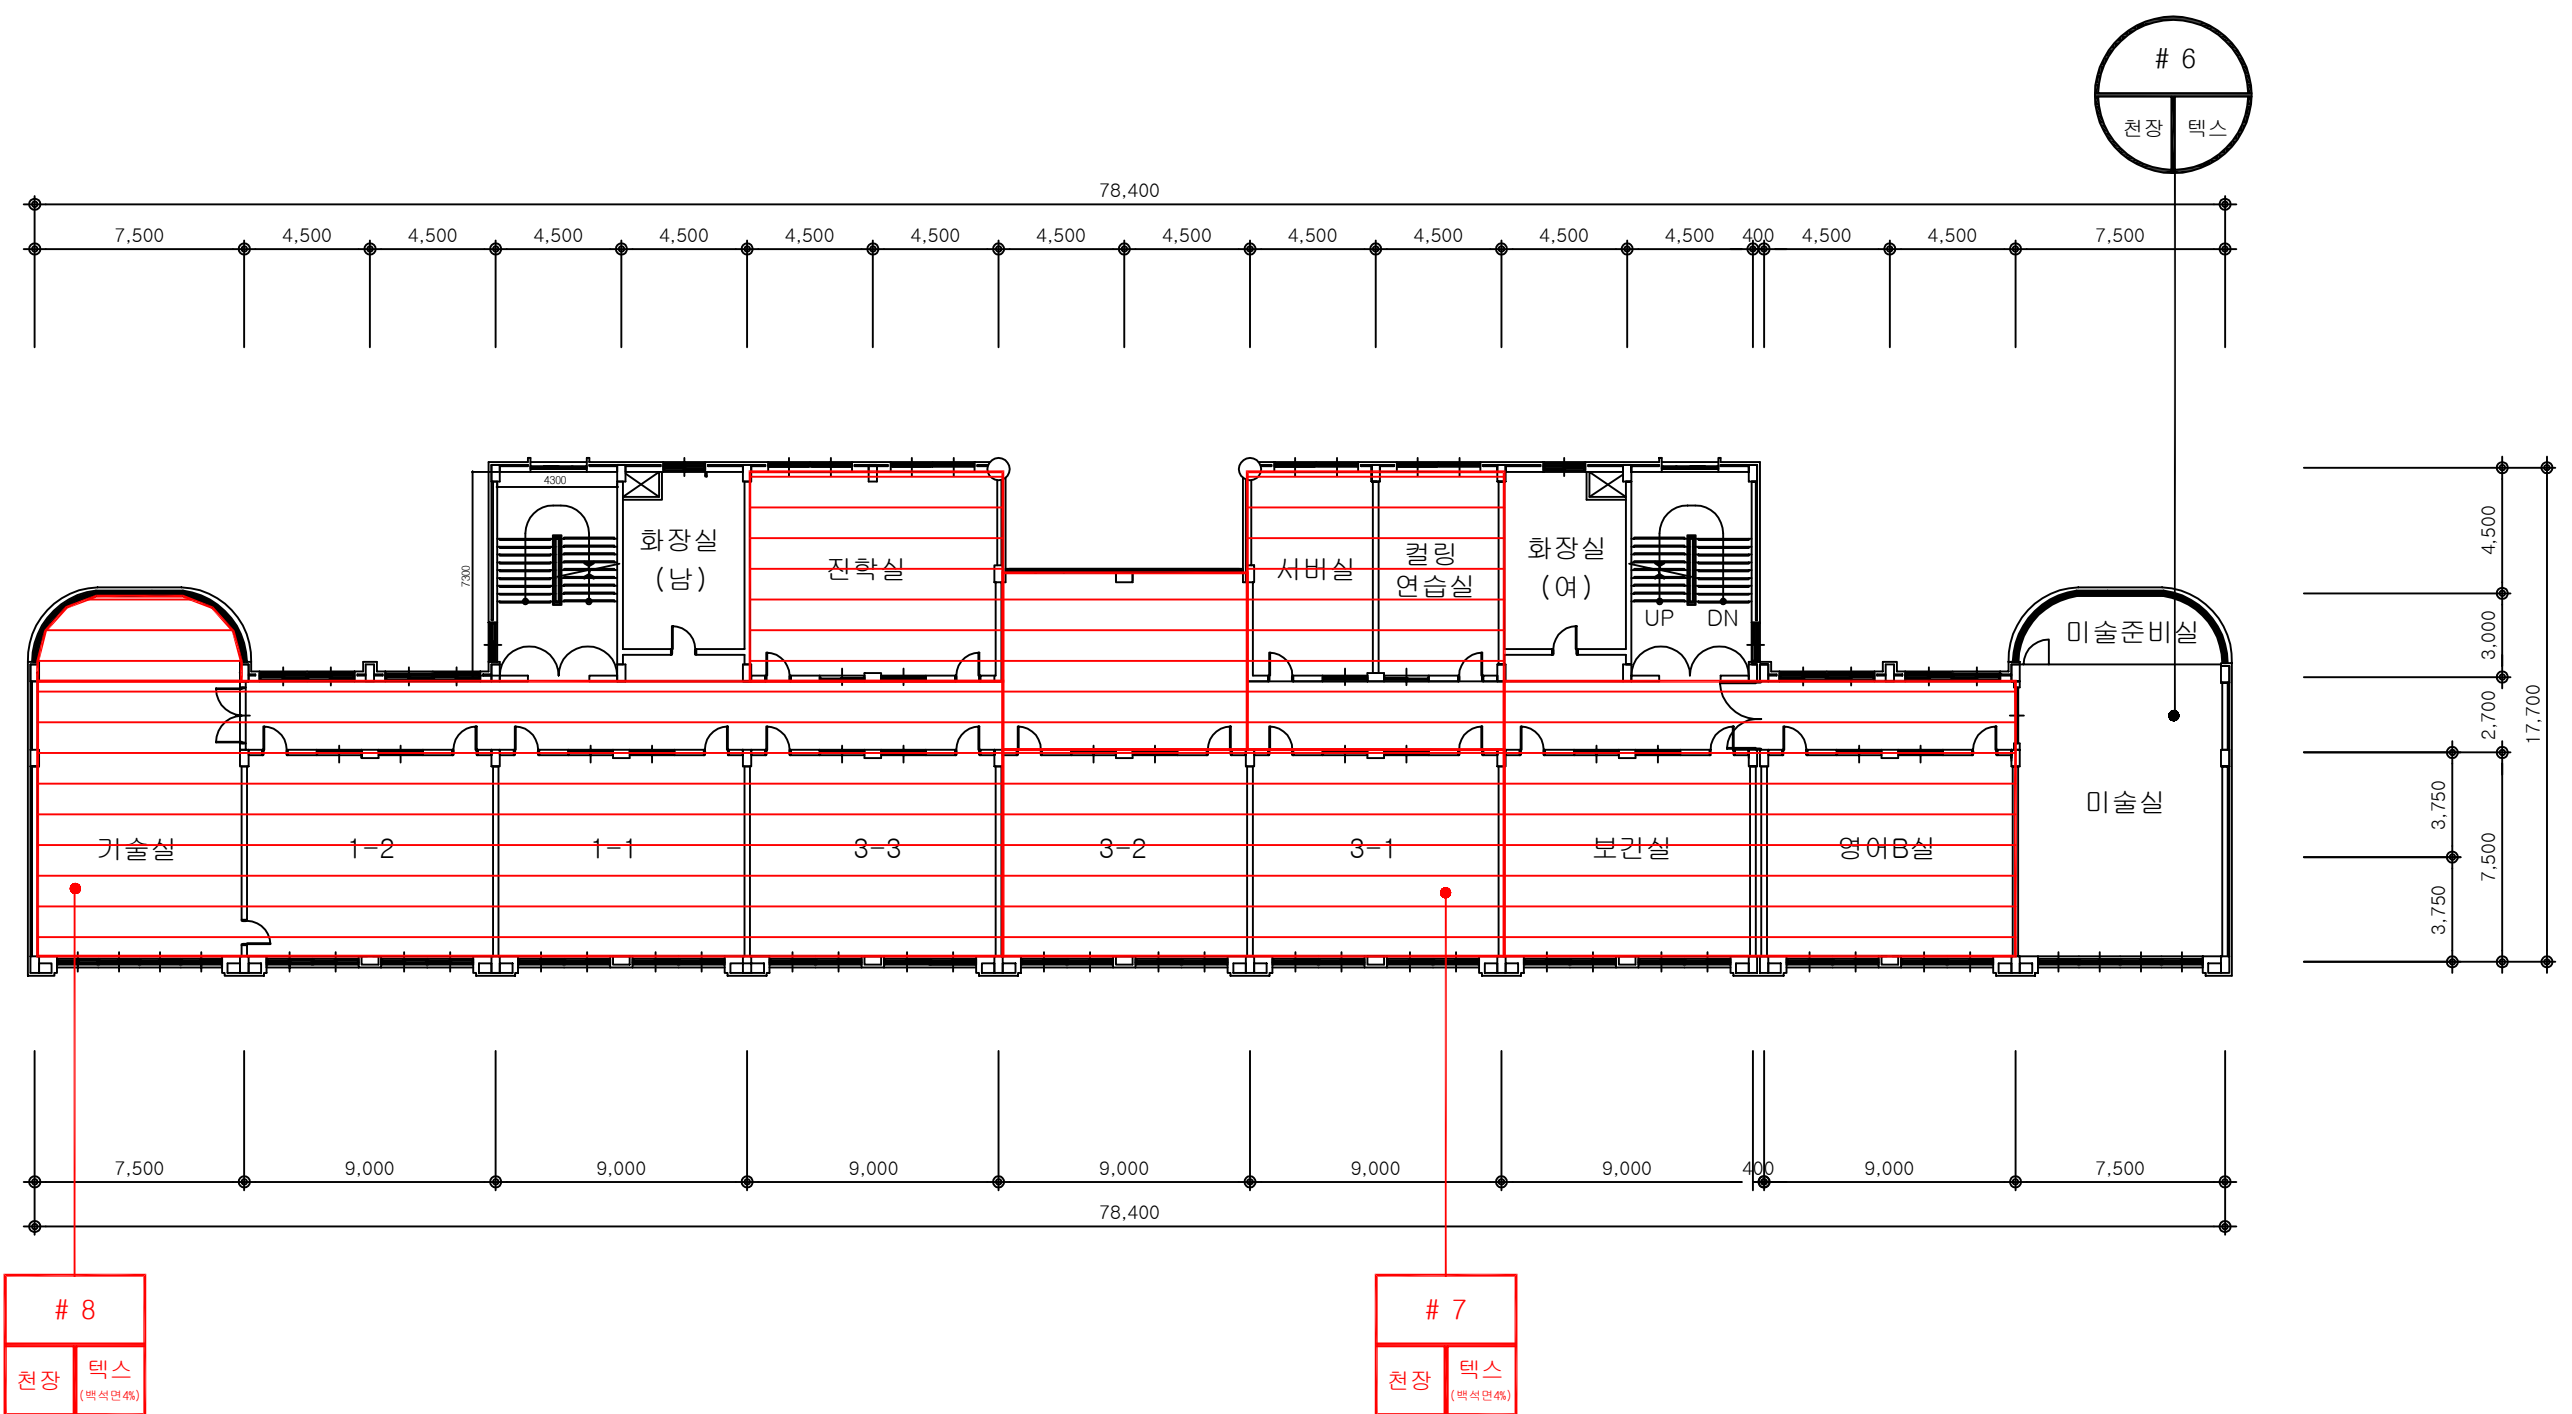
효정중학교
지상 3층

| 시료번호 | 시료채취 위치 | 성상 | 건축자재 | 동일물질구역 (균질부분) | 면적(㎡) | 석면종류 | 함유율(%) | 위해성 평가점수 | 위해성 등급 | 조치방법 |
|---|---|---|---|--|---|---|---|---|---|---|
| # 8 | 1층 복도 | 천장 | 텍스2 | 전체 (화장실, 화장실 전실, 미술실, 미술준비실, 계단실, 3-1, 3-2 제외) | 754.99 | 백석면 | 4 | 10 | 낮음 | 1) 비산성과 손상이 동시에 있는 경우 손상에 대한 보수 2) 건축자재 또는 설비에 대한 지속적인 유지관리 3) 건축자재 또는 설비가 손상되었을 경우 즉시보수 4) 건축자재를 인위적으로 손상시키지 않도록 한다 5) 전기, 배관공사 등 건축물 유지보수 공사 시 석면이 비산되지 않도록 작업 수행 |
| # 7 | 3-1 | 천장 | 텍스1 | 3-1, 3-2 | 132.83 | 백석면 | 4 | 10 | 낮음 | |
| # 6 | 미술실 | 천장 | 텍스2 | 미술실, 미술준비실 | | | | | | |
| # 10 H | 1층 화장실 전실 | 천장 | 텍스1 | 화장실 전실 | | | | | | |

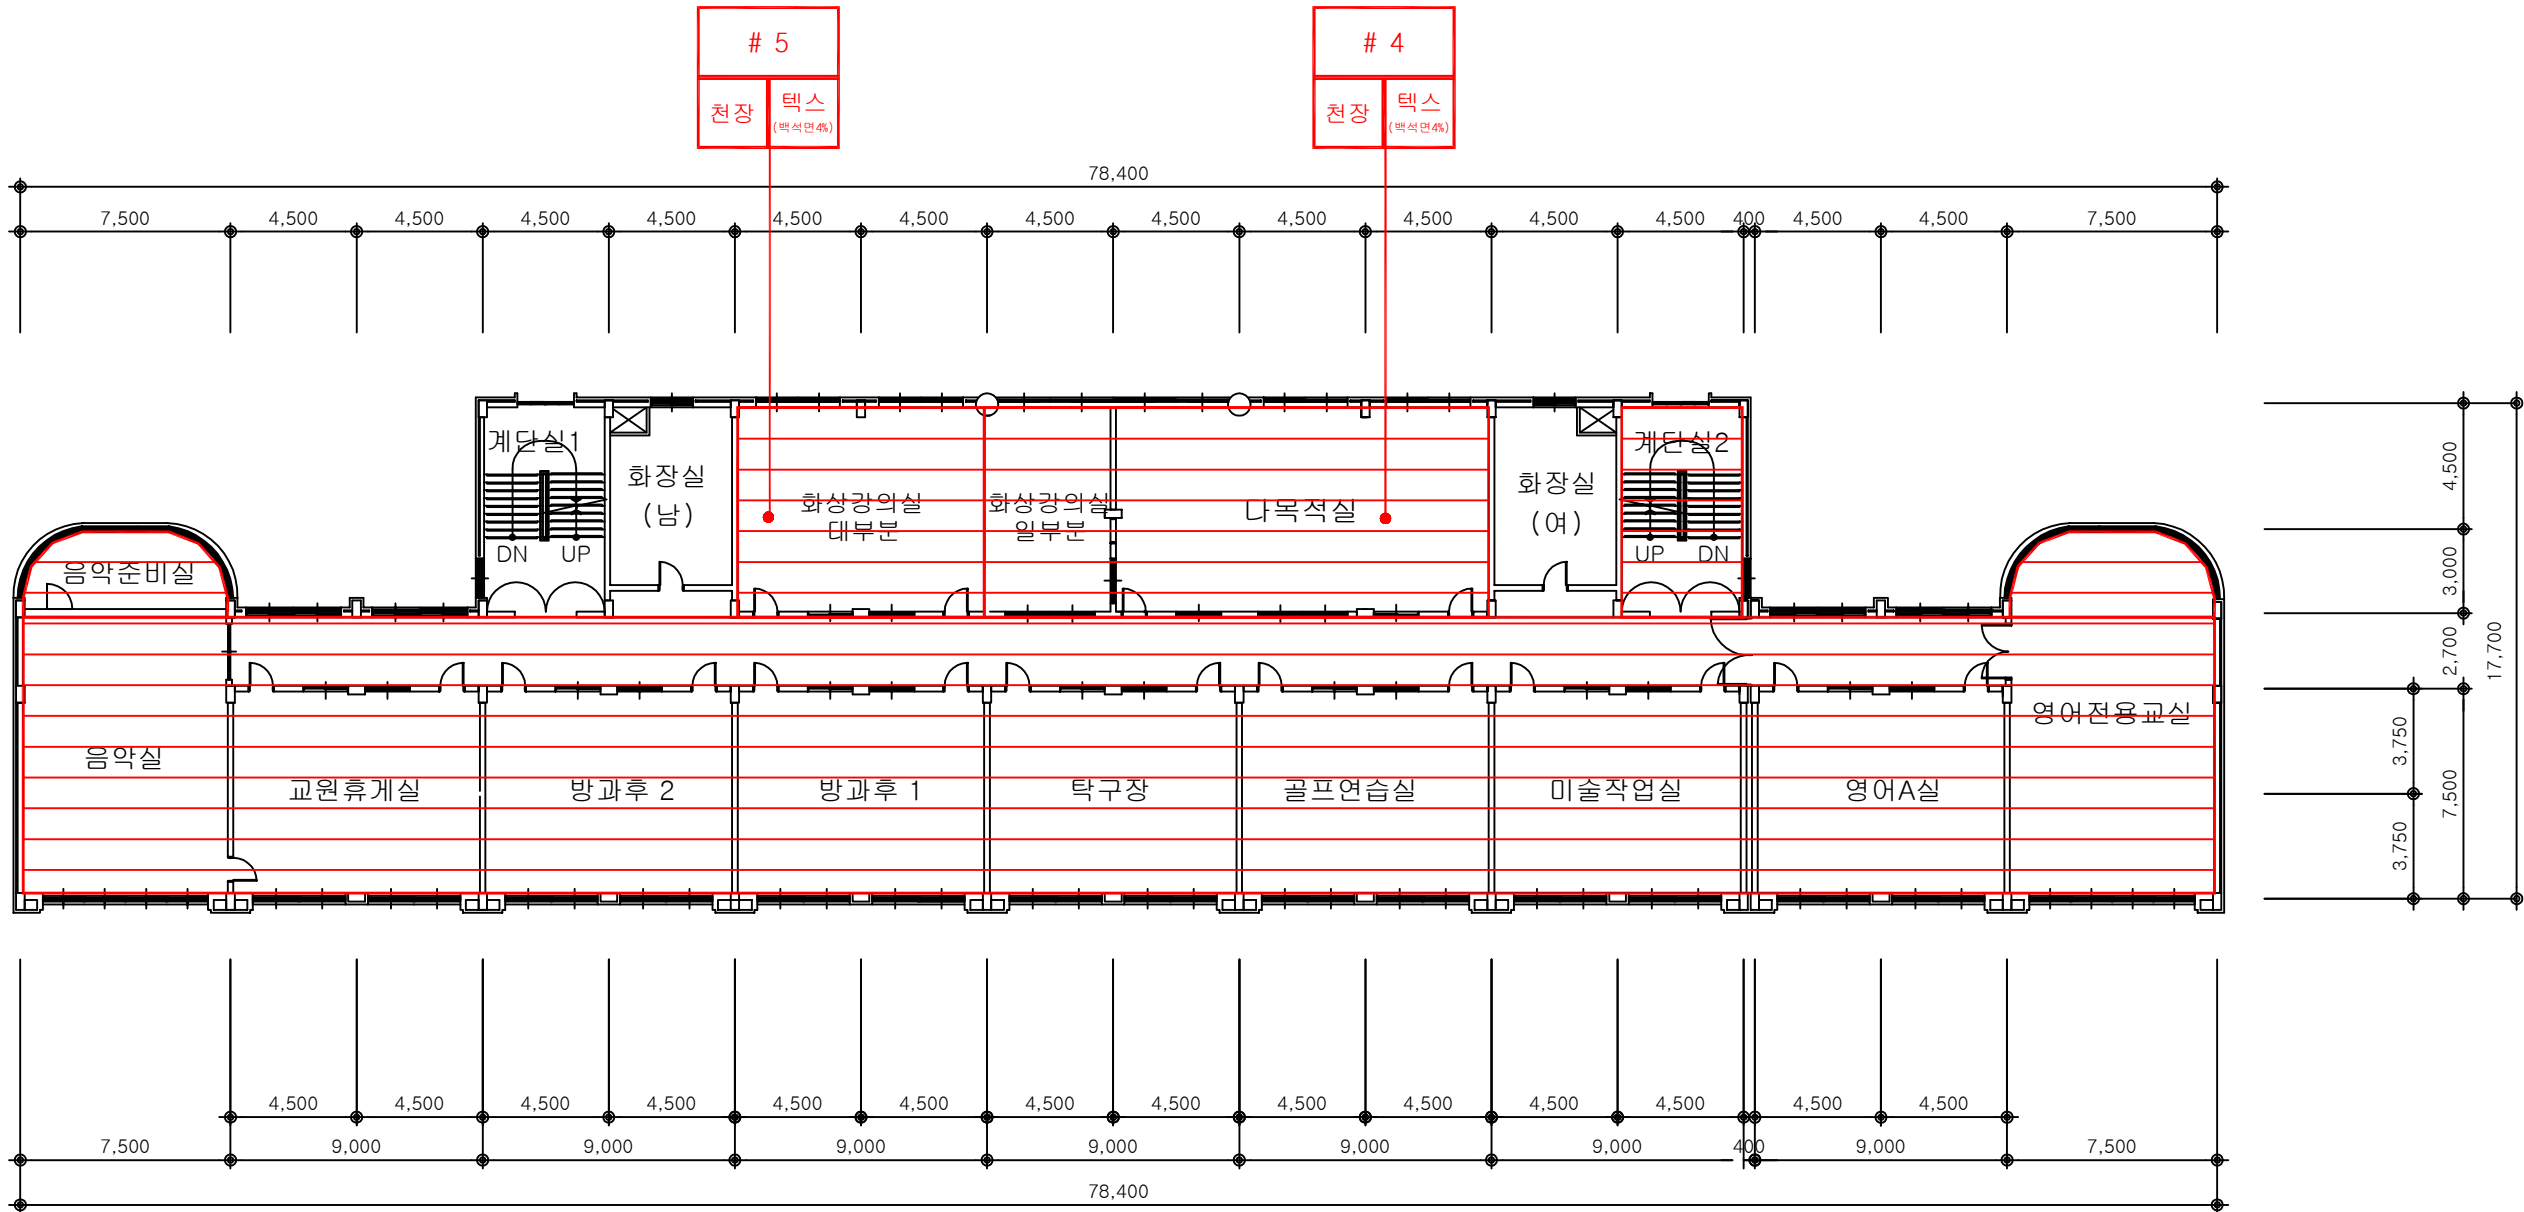
효정중학교
지상 4층

| 시료번호 | 시료채취 위치 | 성상 | 건축자재 | 동일물질구역 (균질부분) | 면적(㎡) | 석면종류 | 함유율(%) | 위해성 평가점수 | 위해성 등급 | 조치방법 |
|---|---|---|---|---|---|---|---|---|---|--|
| # 4 | 1층 복도 | 천장 | 텍스2 | 전체 (화장실, 화장실 전실, 계단실1, 화상강의실 대부분 제외) | 976.62 | 백석면 | 4 | 10 | 낮음 | 1) 비산성과 손상이 동시에 있는 경우 손상에 대한 보수 2) 건축자재 또는 설비에 대한 지속적인 유지관리 3) 건축자재 또는 설비가 손상되었을 경우 즉시보수 4) 건축자재를 인위적으로 손상시키지 않도록 한다 5) 전기, 배관공사 등 건축물 유지보수 공사 시 석면이 비산되지 않도록 작업 수행 |
| # 5 | 화상강의실 대부분 | 천장 | 텍스3 | 화상강의실 대부분 | 66.00 | 백석면 | 4 | 10 | 낮음 | |
| # 10 H | 1층 화장실 전실 | 천장 | 텍스1 | 화장실 전실 | | | | | - 석면 불검출 - | |
