# 건축물 석면 지도

[전주미산초등학교(후관)]

전북 전주시 덕진구 전미로 160

- \*건축물명: 전주미산초등학교 (후관)
- \*건축물소재지: 전북 전주시 덕진구 전미로 160
- \*도면번호: 14-07-29-01

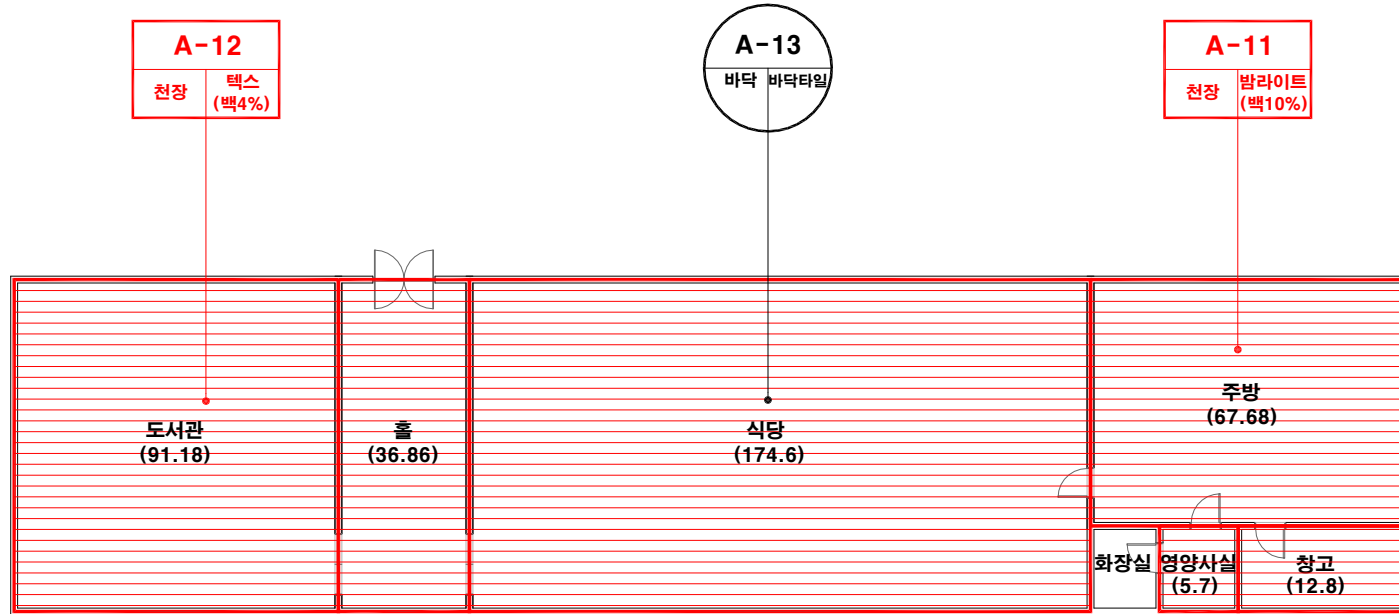
시료 번호	시료 채취 위치	건축 자재	동일 물질 구역	면적(m <sup>2</sup> ), 부피(m <sup>3</sup> ), 길이(m)	석면 종류	석면 함유량(%)	위해성 평가 점수	위해성 등급	관리 방안
A-11	1층 주방 천장	발라이트	1층 주방 천장	67.68 m <sup>2</sup>	백석면	10%	7	낮음	<석면함유 건축자재의 잠재적인 손상 가능성이 낮은 상태> 1)비산성과 손상이 동시에 있는 경우 손상에 대한 보수 2)석면함유 건축자재 또는 설비에 대한 지속적인 유지관리 3) 석면함유 건축자재 또는 설비가 손상되었을 경우 즉시 보수 4)석면함유 건축자재를 인위적으로 손상시키지 않도록 함 5) 전기공사, 배선공사등 건축물 유지보수 공사시 석면함유설비 또는 자재가 훼손되어 석면이 비산되지 않도록 작업수행
A-12	1층 도서관 천장	텍스	1층 도서관, 홀, 식당, 영양사실, 창고 천장	321.14 m <sup>2</sup>	백석면	4%	8	낮음
