건축물 석면 지도

[전주미산초등학교(본관)]

전북 전주시 덕진구 전미로 160

(주) 알 파 석 면 연 구 소
Alpha an institute

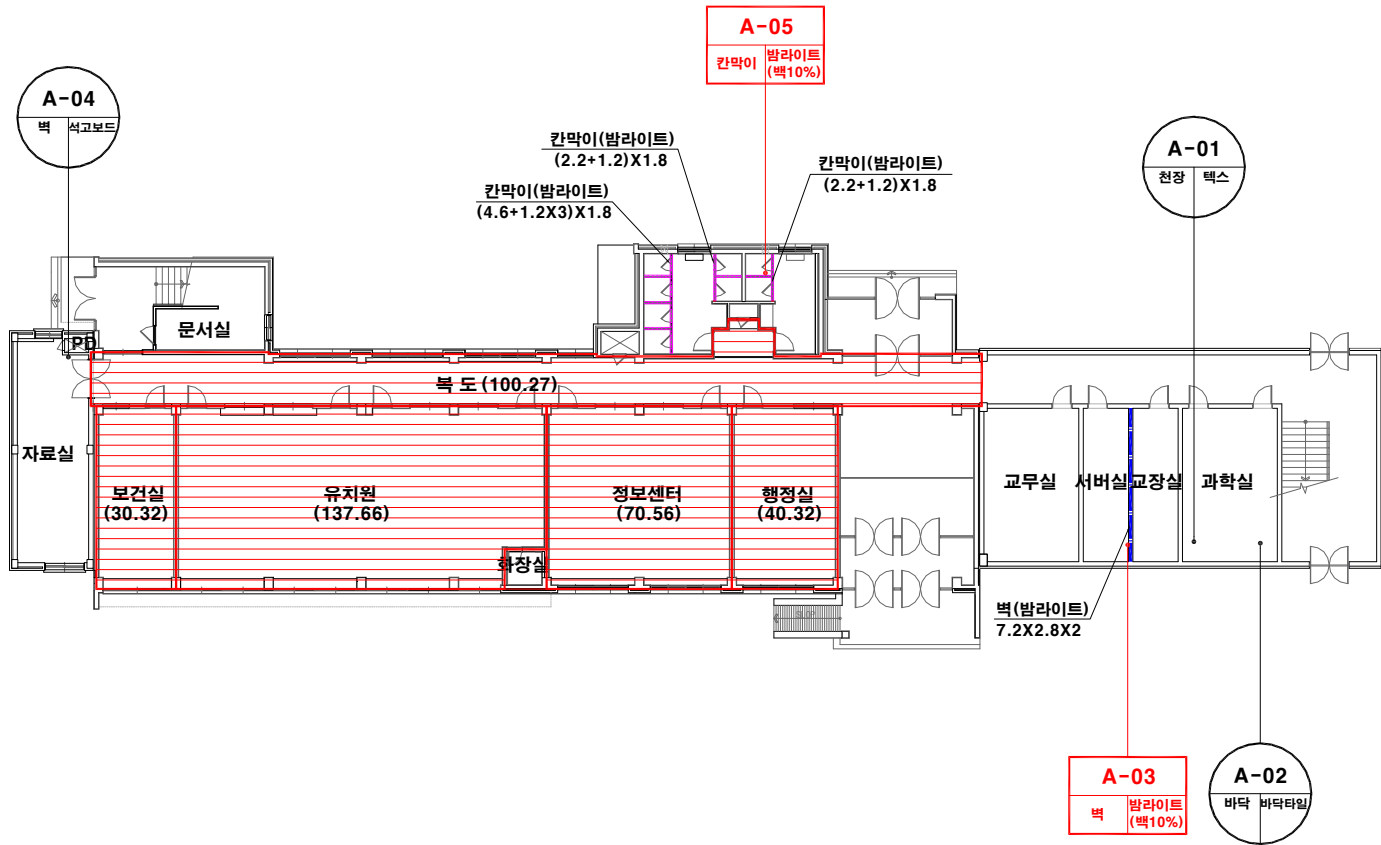
전주미산초등학교(본관) 1층

시료 번호	시료 채취 위치	건축 자재	동일 물질 구역	면적(㎡), 부피(㎥), 길이(m)	석면 종류	석면 함유량(%)	위해성 평가 점수	위해성 등급	관리 방안
A-03	1층 서버실 벽	발라이트	1층 서버실 벽	40.32 ㎡	백석면	10%	7	낮음	<석면함유 건축자재의 잠재적인 손상 가능성이 낮은 상태> 1)비산성과 손상이 동시에 있는 경우 손상에 대한 보수 2)석면함유 건축자재 또는 설비에 대한 지속적인 유지관리 3) 석면함유 건축자재 또는 설비가 손상되었을 경우 즉시 보수 4)석면함유 건축자재를 인위적으로 손상시키지 않도록 함 5) 전기공사, 배선공사등 건축물 유지보수 공사시 석면함유설비 또는 자재가 훼손되어 석면이 비산되지 않도록 작업수행
A-05	1층 화장실(남) 칸막이	발라이트	1층 화장실(남,여) 칸막이	27.0 ㎡	백석면	10%	7	낮음

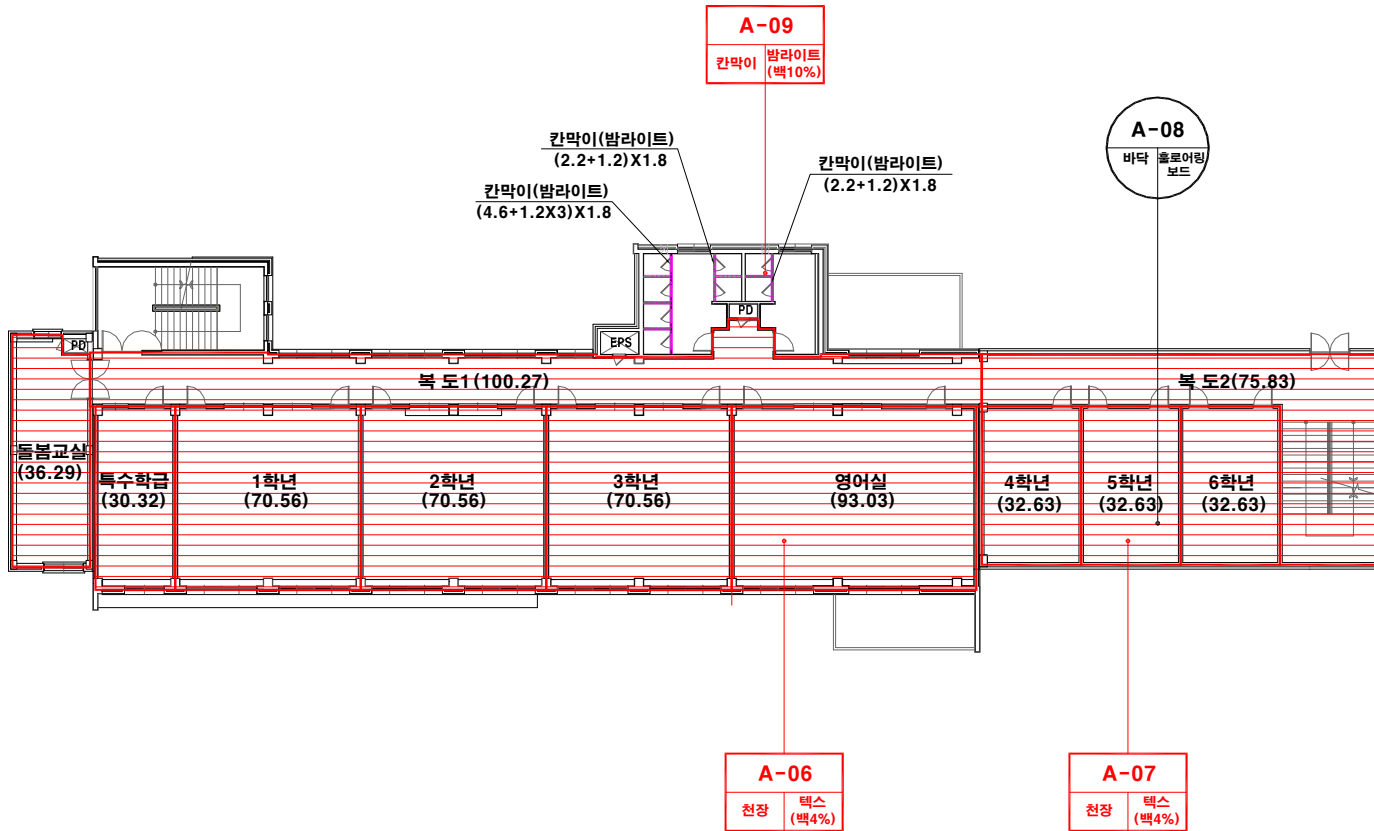
전주미산초등학교(본관) 2층

시료 번호	시료 채취 위치	건축 자재	동일 물질 구역	면적(m ²), 부피(m ³), 길이(m)	석면 종류	석면 함유량(%)	위해성 평가 점수	위해성 등급	관리 방안
A-06	2층 영어실 천장	텍스	1층 보건실, 유치원, 정보센터, 행정실, 복도, 2층 독본교실, 특수학급, 1,2,3학년, 영어실, 복도1 천장	850.72 m ²	백석면	4%	8	낮음	<석면함유 건축자재의 잠재적인 손상 가능성이 낮은 상태> 1)비산성과 손상이 동시에 있는 경우 손상에 대한 보수 2)석면함유 건축자재 또는 설비에 대한 지속적인 유지관리 3) 석면함유 건축자재 또는 설비가 손상되었을 경우 즉시 보수 4)석면함유 건축자재를 인위적으로 손상시키지 않도록 함 5) 전기공사, 배선공사 등 건축물 유지보수 공사시 석면함유설비 또는 자재가 훼손되어 석면이 비산되지 않도록 작업수행
A-07	2층 5학년 천장	텍스	2층 4,5,6학년, 복도2 천장	173.72 m ²	백석면	4%	8	낮음	
A-09	2층 화장실(남) 칸막이	발라이트	2층 화장실(남,여) 칸막이	27.0 m ²	백석면	10%	7	낮음

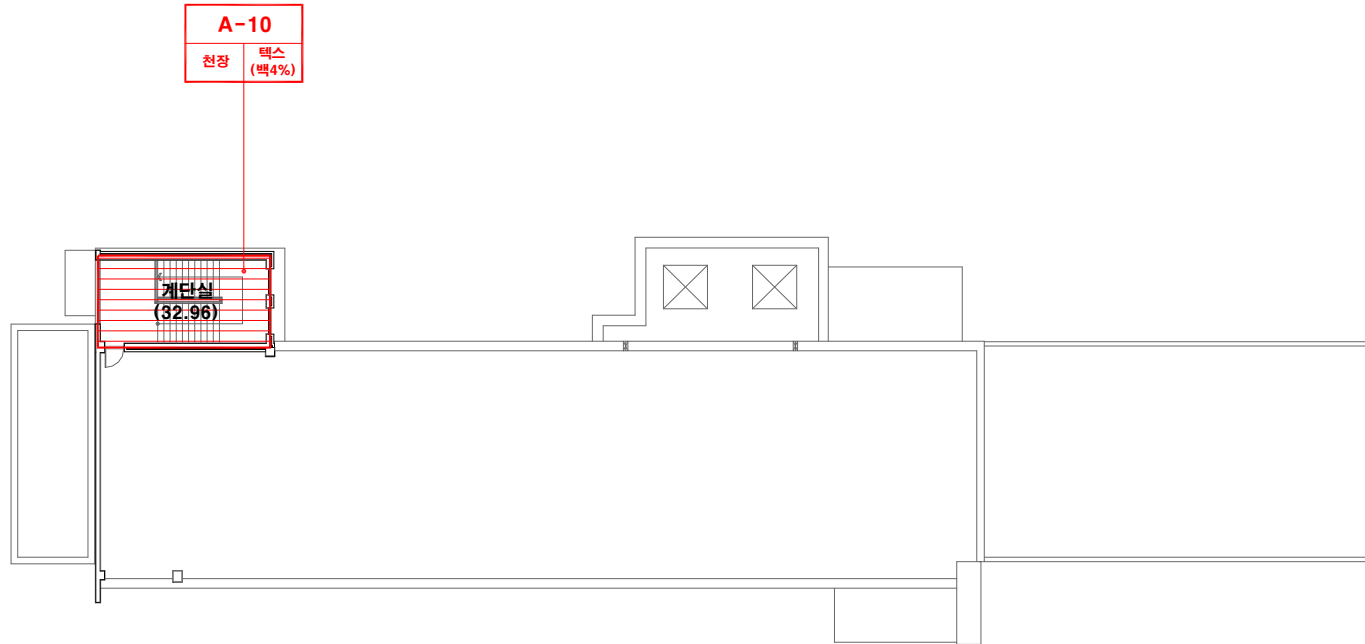
전주미산초등학교(본관) 옥탑층

시료 번호	시료 채취 위치	건축 자재	동일 물질 구역	면적(m ²), 부피(m ³), 길이(m)	석면 종류	석면 함유량(%)	위해성 평가 점수	위해성 등급	관리 방안
A-10	옥탑층 계단실 천장	텍스	옥탑층 계단실 천장	32.96 m ²	백석면	4%	5	낮음	<석면함유 건축자재의 잠재적인 손상 가능성이 낮은 상태> 1)비산성과 손상이 동시에 있는 경우 손상에 대한 보수 2)석면함유 건축자재 또는 설비에 대한 지속적인 유지관리 3) 석면함유 건축자재 또는 설비가 손상되었을 경우 즉시 보수 4)석면함유 건축자재를 인위적으로 손상시키지 않도록 함 5) 전기공사, 배선공사등 건축물 유지보수 공사시 석면함유설비 또는 자재가 훼손되어 석면이 비산되지 않도록 작업수행
