건축물명
대강초등학교 주1(급식실)

석면조사/분석기관

(유)금강석면연구소
전주 덕진 우아 747-81
(063)245-2501 (F)245-2501

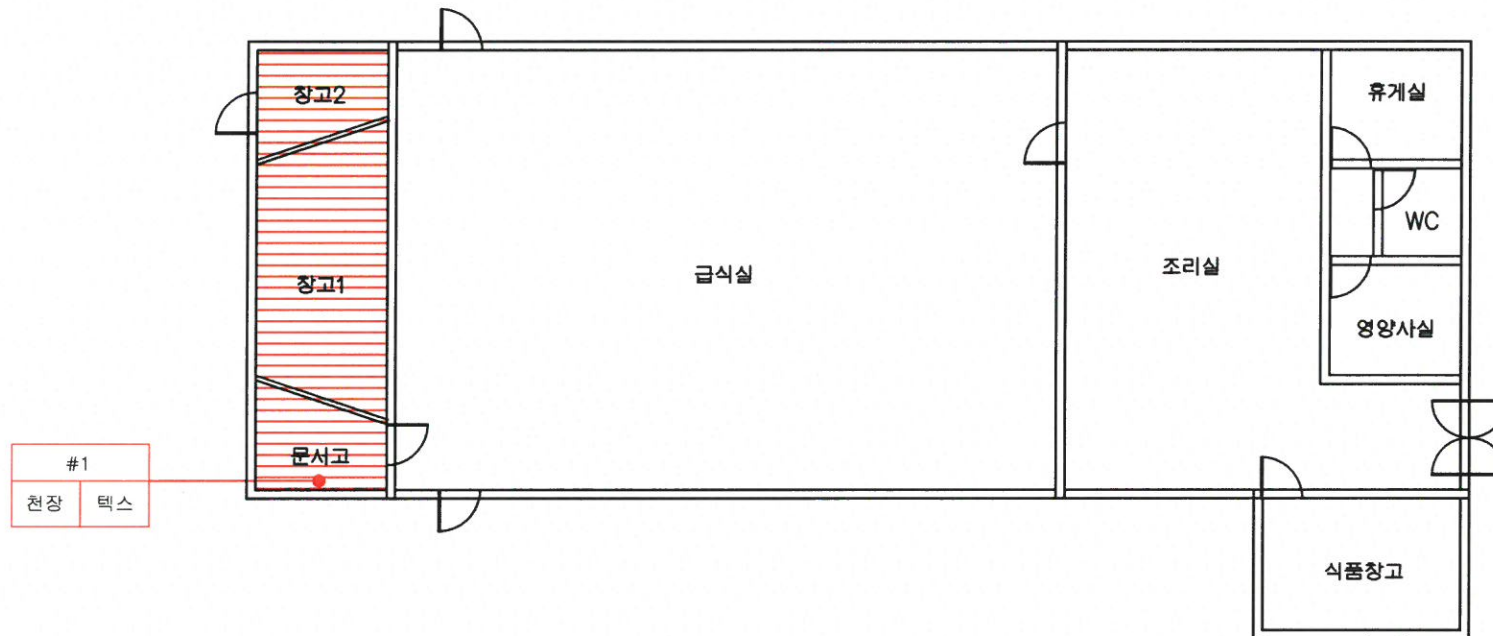
주1-1F-01

석면제거 완료

(2018.7.25.~2018.8.22.)

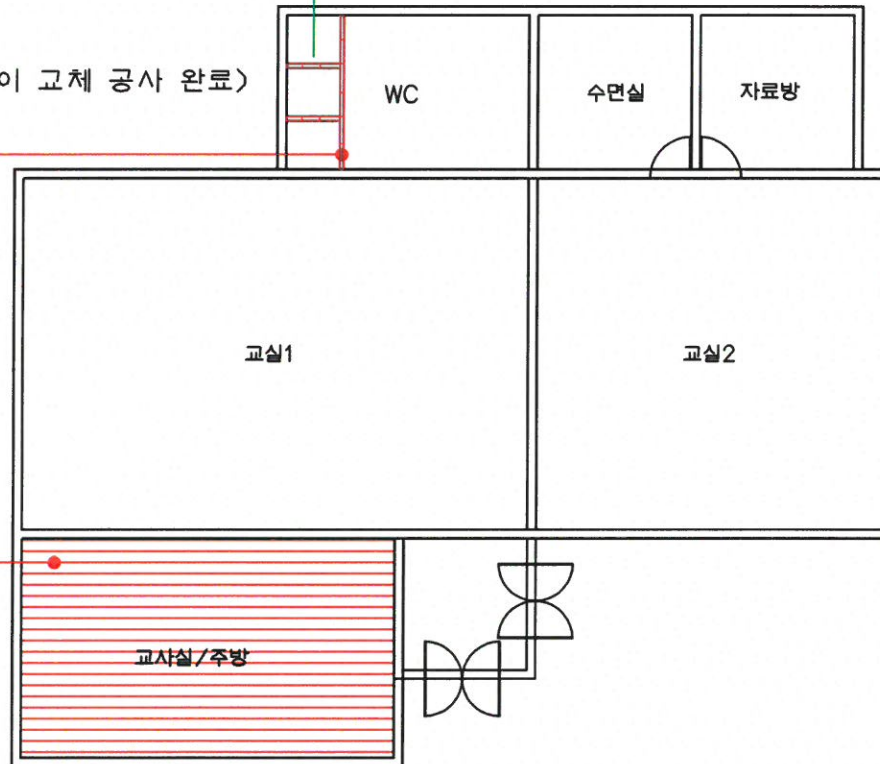
DWG.NO
부1-1F-01

#1
칸막이 큐비클

#1
천장 텍스

큐비클 높이:1.85m

* 화장실 큐비클칸막이 면적을 2겹으로 산출함.

NO	시료채취 번호	건축자재	동일물질 구분	부피(m3) 면적(m2) 길이(m)	석면 종류	석면 함유량(%)	위해성 평가점수	위해성 등급	관리방안
1	#1	텍스	교사실/주방 천장 텍스	42.5m2	백석면	4	8	낮음	[낮음] 1. 비산성과 손상이 동시에 있는 경우 손상에 대한 보수 2. 석면함유건축자재 또는 설비에 대한 지속적인 유지관리 3. 석면함유 건축자재 또는 설비가 손상되었을 경우 즉시 보수 4. 석면함유건축자재를 인위적으로 손상시키지 않도록 함.
2	#1	큐비클	화장실 칸막이 큐비클	21.83m2	백석면	9	5	낮음
