건축물명
대강초등학교 주1(금식실)
건물소재지
보령시 대강면 봉안로 852
조식일자
2014년 10월 일

석면조사/분석기관

건축물명
대강초등학교 부1(유치원)
건물소재지
남원시 대강면 성진로 852
조사일자
2014년 10월 일
석면조사/분석기관

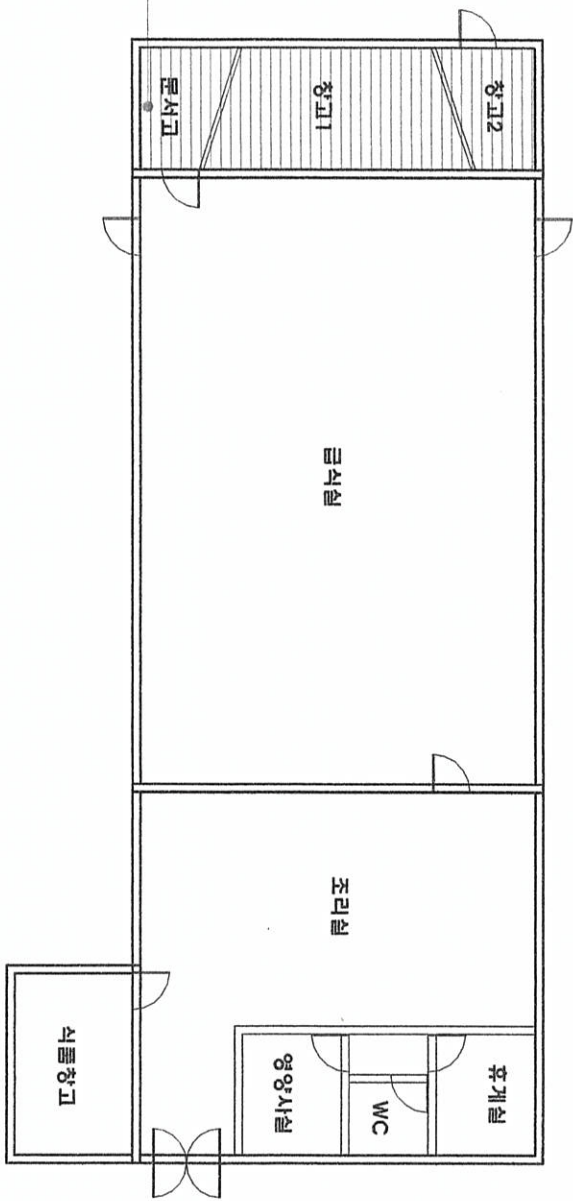
DWG. NO
주1-1F-01

NO	시도계획 번호	건축자재	동일동질 구역	면적(m2) 면적(m2) 길이(m)	석면 종류	석면 함유량(%)	위해성 평가점수	위해성 등급	관리방안
1	#1	텍스	문서고, 창고1, 창고2 전장	30m2	백색면	4	3	낮음	[내용] 1. 비산성과 손상이 동시에 있는 경우 손상에 대한 보수 2. 석면함유건축자재 또는 설비에 대한 지속적인 유지관리 3. 석면함유 건축자재 또는 설비가 손상되었을 경우 즉시 보수 4. 석면함유건축자재를 인위적으로 손상시키지 않도록 함.

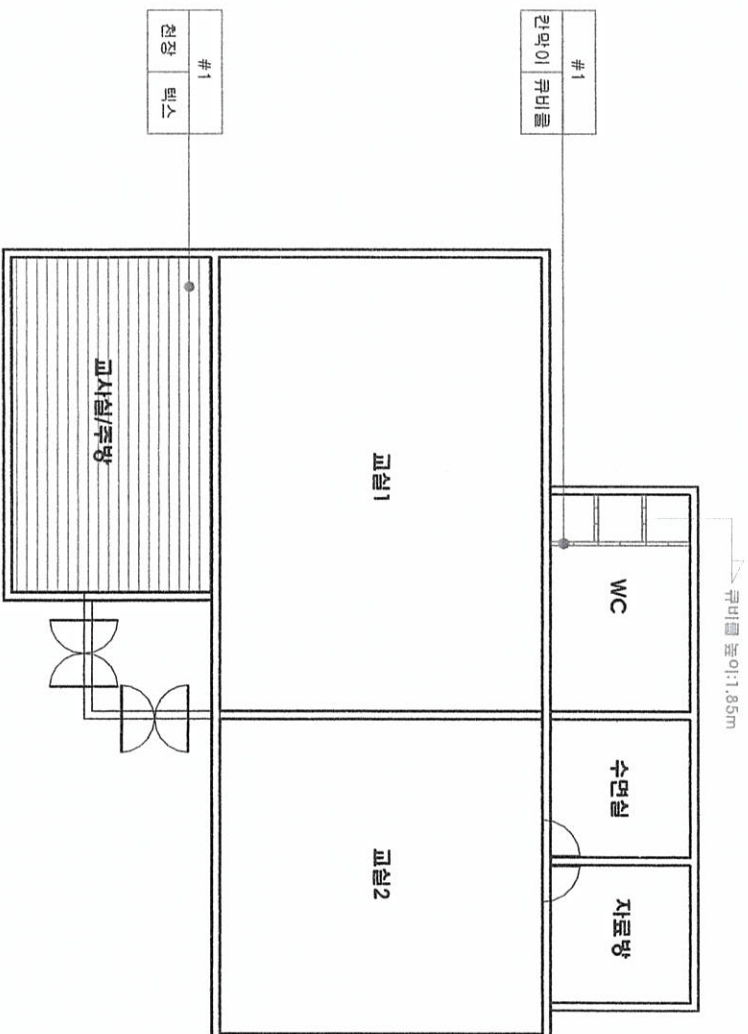
DWG. NO
부1-1F-01

NO	시공재 번호	건축자재	동일물질 구분	부피(㎥) 면적(㎡) 길이(m)	석 종 류	석 면 적 평(%)	위 해 성 평가점수	위 해 성 등급	관리방안
1	#1	텍스	교사실/주방 칸막이 텍스	42.5㎡	백색면	4	8	낮음	[비율] 1. 비산성과 손상이 동시에 있는 경우 손상에 대한 보수 2. 석면함유건축자재 또는 설비에 대한 지속적인 유지관리 3. 석면함유 건축자재 또는 설비가 손상되었을 경우 즉시 보수 4. 석면함유건축자재를 인위적으로 손상시키지 않도록 함.
2	#1	큐비클	화장실 칸막이 큐비클	21.83㎡	백색면	9	5	낮음

* 화장실 큐비클칸막이 면적을 2점으로 산출함.
