< 당북초등학교 주1동 본관 1층 >

*조사일자: 2014.07.22

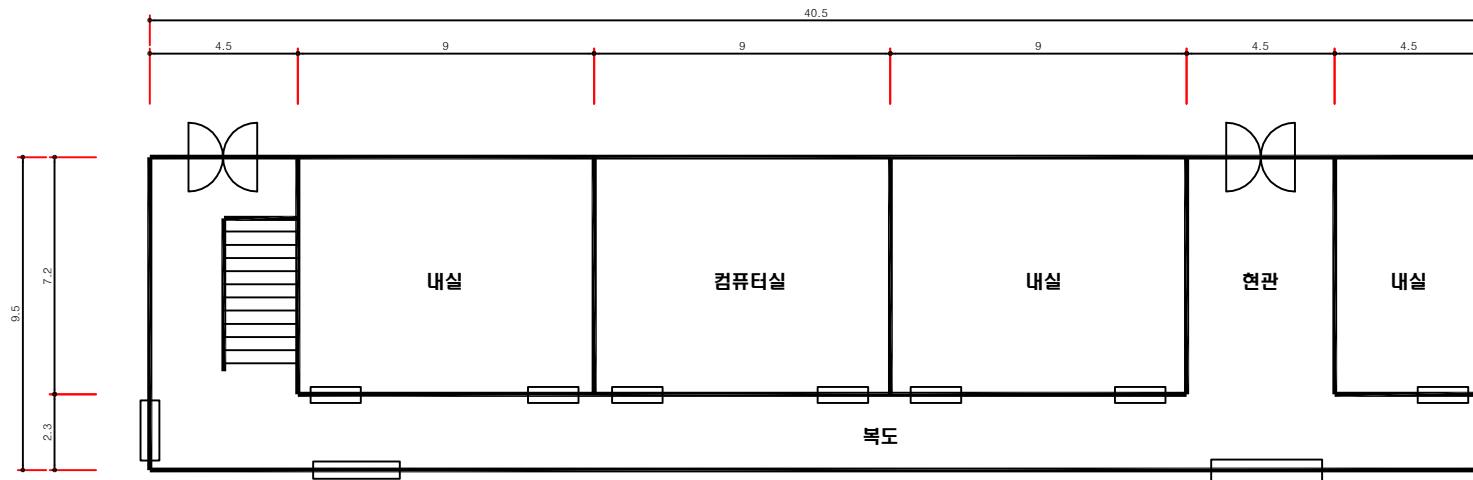
시료 번호	시료 채취 위치	건축 자재	동일 물질 구역	석면함유 자재 면적	석면 종류	석면 함유량(%)	위해성 평가 점수	위해성 등급	관리 방안
									* 비산성과 손상이 동시에 있는 경우 손상에 대한 보수
									* 석면함유 건축자재 또는 설비에 대한 지속적인 유지관리
									* 석면함유 건축자재 또는 설비가 손상되었을 경우 즉시 보수
									* 석면함유 건축자재를 인위적으로 손상시키지 않도록 함
									* 건축물 유지보수 공사 시 석면함유 설비 또는 자재가 훼손되어 석면이 비산되지 않도록 작업수행

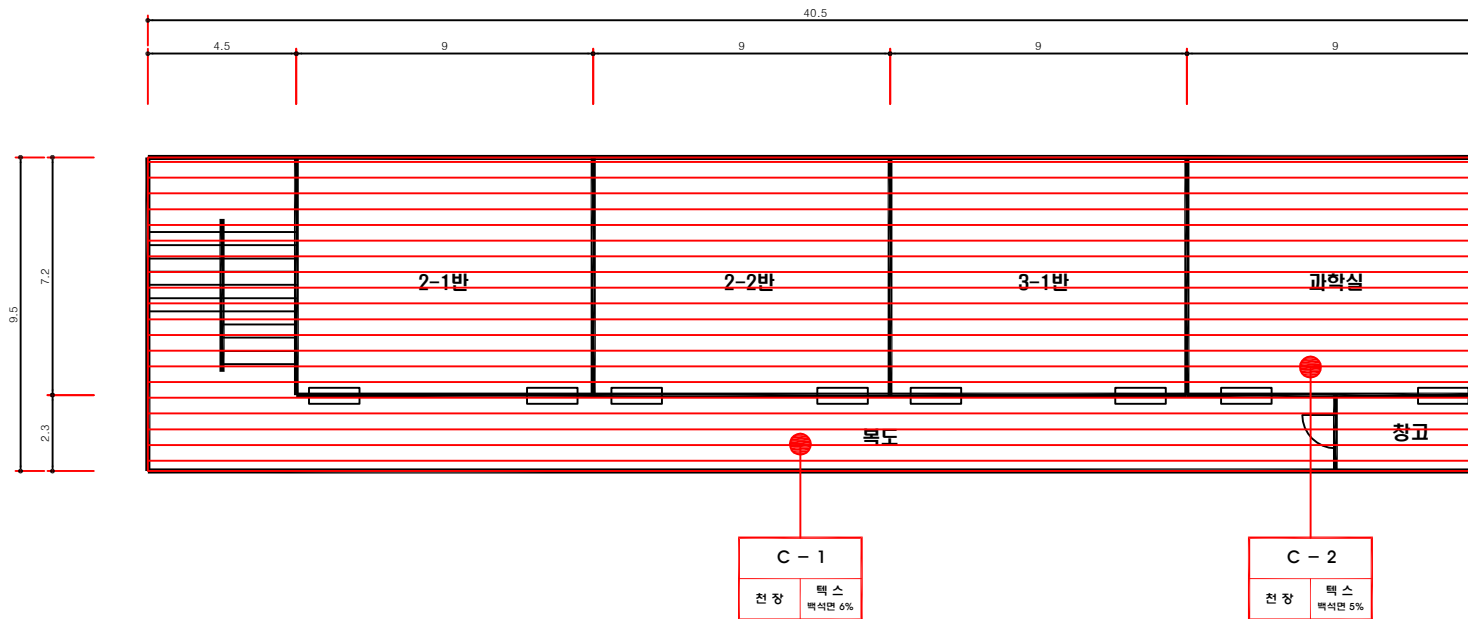
< 당북초등학교 주1동 본관 2층 >

시료 번호	시료 채취 위치	건축 자재	동일 물질 구역	석면함유 자재 면적	석면 종류	석면 함유량(%)	위해성 평가 점수	위해성 등급	관리 방안
C - 1	2층 복도 천장	텍스(천장재)	2층 텍스 천장재 전체	384.75 m ²	백석면	6%	11점	낮음	* 비산성과 손상이 동시에 있는 경우 손상에 대한 보수 * 석면함유 건축자재 또는 설비에 대한 지속적인 유지관리 * 석면함유 건축자재 또는 설비가 손상되었을 경우 즉시 보수 * 석면함유 건축자재를 인위적으로 손상시키지 않도록 함 * 건축물 유지보수 공사 시 석면함유 설비 또는 자재가 훼손되어 석면이 비산되지 않도록 작업수행
P - 2	2층 과학실 천장	텍스(천장재)			백석면	5%	11점	낮음

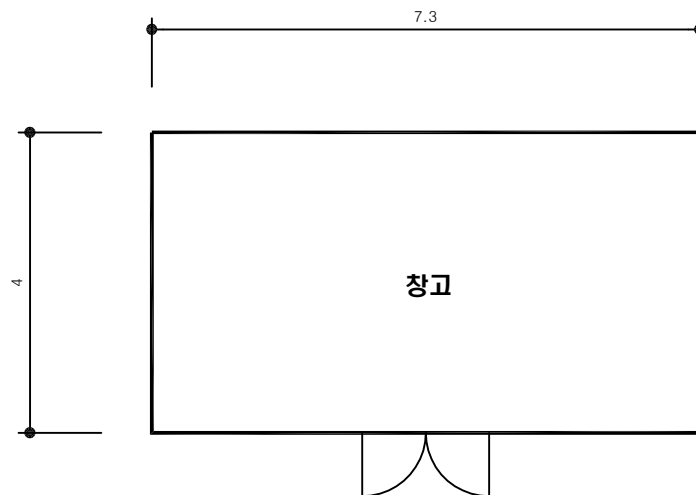
< 당북초등학교 부속1동 창고 >

시료 번호	시료 채취 위치	건축 자재	동일 물질 구역	석면함유 자재 면적	석면 종류	석면 함유량(%)	위해성 평가 점수	위해성 등급	관리 방안
		슬레이트(천장재)	지붕 슬레이트 전체	206.02 m ²	백석면	12%	9점	낮음	* 석면의심자재 없음.

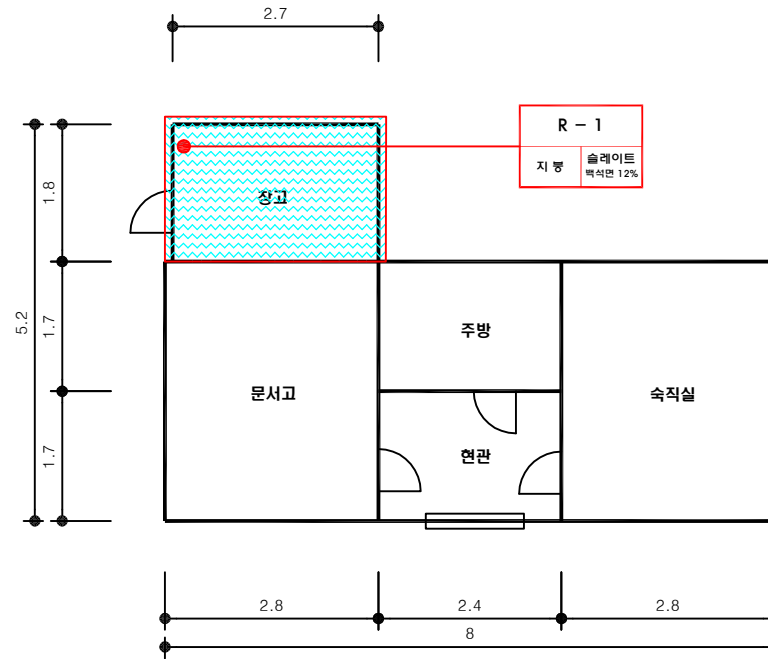
< 당북초등학교 부속2동 숙직실 >

시료 번호	시료 채취 위치	건축 자재	동일 물질 구역	석면함유 자재 면적	석면 종류	석면 함유량(%)	위해성 평가 점수	위해성 등급	관리 방안
R - 1	숙직실 창고 지붕	슬레이트(지붕재)	지붕 슬레이트 전체	6.05 m ²	백석면	12%	9점	낮음	* 비산성과 손상이 동시에 있는 경우 손상에 대한 보수 * 석면함유 건축자재 또는 설비에 대한 지속적인 유지관리 * 석면함유 건축자재 또는 설비가 손상되었을 경우 즉시 보수 * 석면함유 건축자재를 인위적으로 손상시키지 않도록 함 * 건축물 유지보수 공사 시 석면함유 설비 또는 자재가 훼손되어 석면이 비산되지 않도록 작업수행

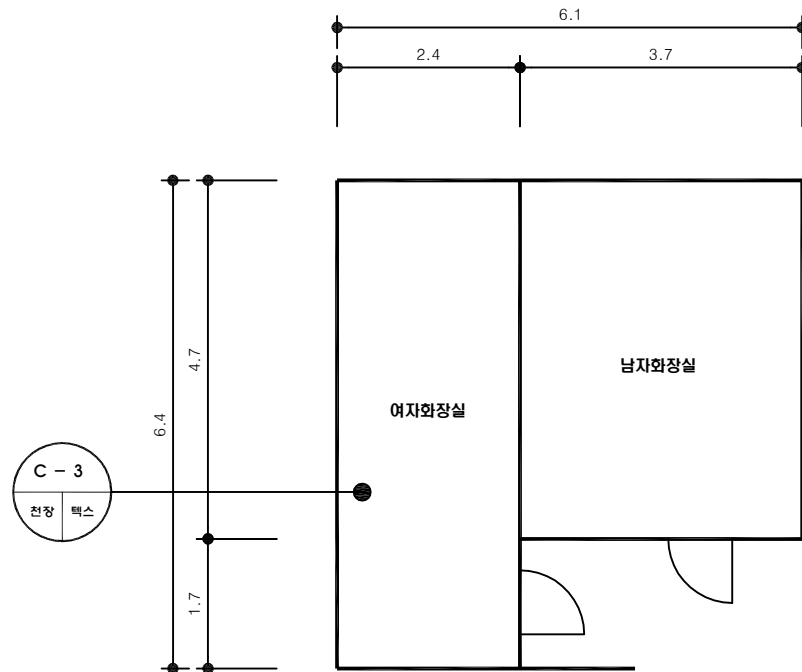
< 당북초등학교 부속4동 화장실 >

시료 번호	시료 채취 위치	건축 자재	동일 물질 구역	석면함유 자재 면적	석면 종류	석면 함유량(%)	위해성 평가 점수	위해성 등급	관리 방안
C - 3	여자화장실 천장	텍스(천장재)	여자화장실 텍스 천장재	-	-	-	-	-	* 석면함유자재 없음.
