# 건축물 석면 지도

[ 동암고등학교(특별교실) ]  
전북 전주시 완산구 소태정 4길 1

(주) 알 파 석 면 연 구 소  
Alpha an institute

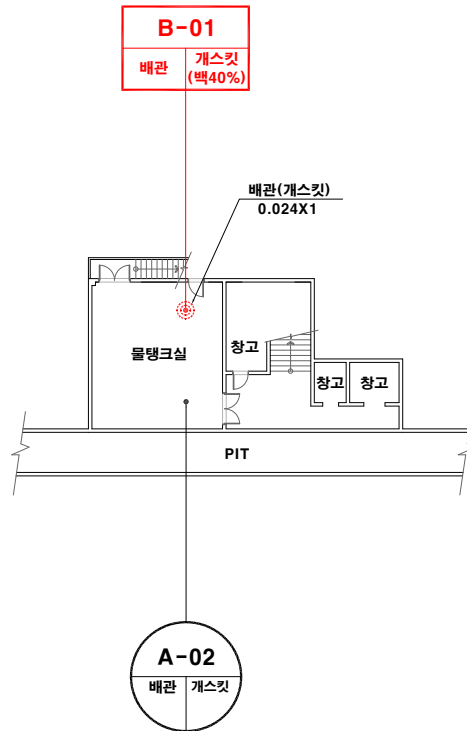
# 동암고등학교(특별교실) 지하1층

시료번호	시료채취위치	건축자재	동일물질구역	면적(m <sup>2</sup> ), 부피(m <sup>3</sup> ), 길이(m)	석면종류	석면함유량(%)	위해성평가점수	위해성등급	관리방안
B-01	지하1층 물탱크실 배관	개스킷	지하1층 물탱크실 배관	0.02 m <sup>2</sup>	백색면	40%	4	낮음	<석면함유 건축자재의 잠재적인 손상 가능성이 낮은 상태> 1)비산성과 손상이 동시에 있는 경우 손상에 대한 보수 2)석면함유 건축자재 또는 설비에 대한 지속적인 유지관리 3) 석면함유 건축자재 또는 설비가 손상되었을 경우 즉시 보수 4)석면함유 건축자재를 인위적으로 손상시키지 않도록 함 5) 전기공사, 배선공사 등 건축물 유지보수 공사시 석면함유설비 또는 자재가 훼손되어 석면이 비산되지 않도록 작업수행

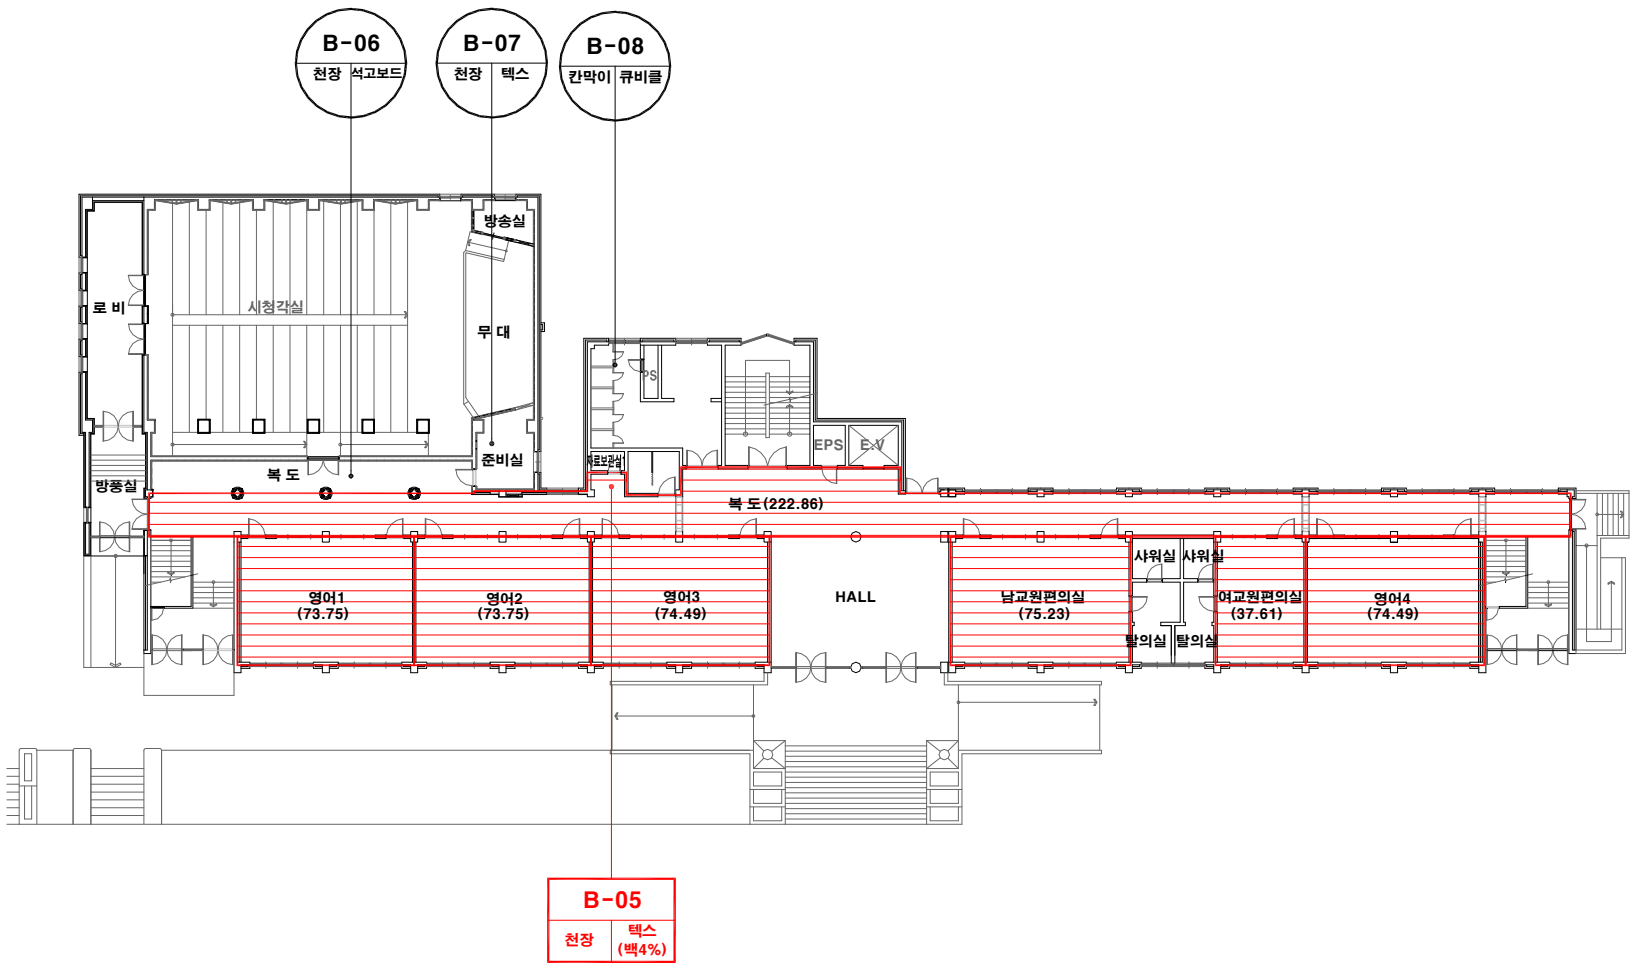
# 동암고등학교(특별교실) 1층

시료 번호	시료 채취 위치	건축 자재	동일 물질 구역	면적(m <sup>2</sup> ), 부피(m <sup>3</sup> ), 길이(m)	석면 종류	석면 함유량(%)	위해성 평가 점수	위해성 등급	관리 방안
B-05	1층 복도 천장	텍스	1층 복도, 영어1,2,3,4, 남교원편의실, 여교원편의실 천장	632.18 m <sup>2</sup>	백석면	4%	8	낮음	<석면함유 건축자재의 잠재적인 손상 가능성이 낮은 상태> 1)비산성과 손상이 동시에 있는 경우 손상에 대한 보수 2)석면함유 건축자재 또는 설비에 대한 지속적인 유지관리 3) 석면함유 건축자재 또는 설비가 손상되었을 경우 즉시 보수 4)석면함유 건축자재를 인위적으로 손상시키지 않도록 함 5) 전기공사, 배선공사등 건축물 유지보수 공산시 석면함유설비 또는 자재가 훼손되어 석면이 비산되지 않도록 작업수행

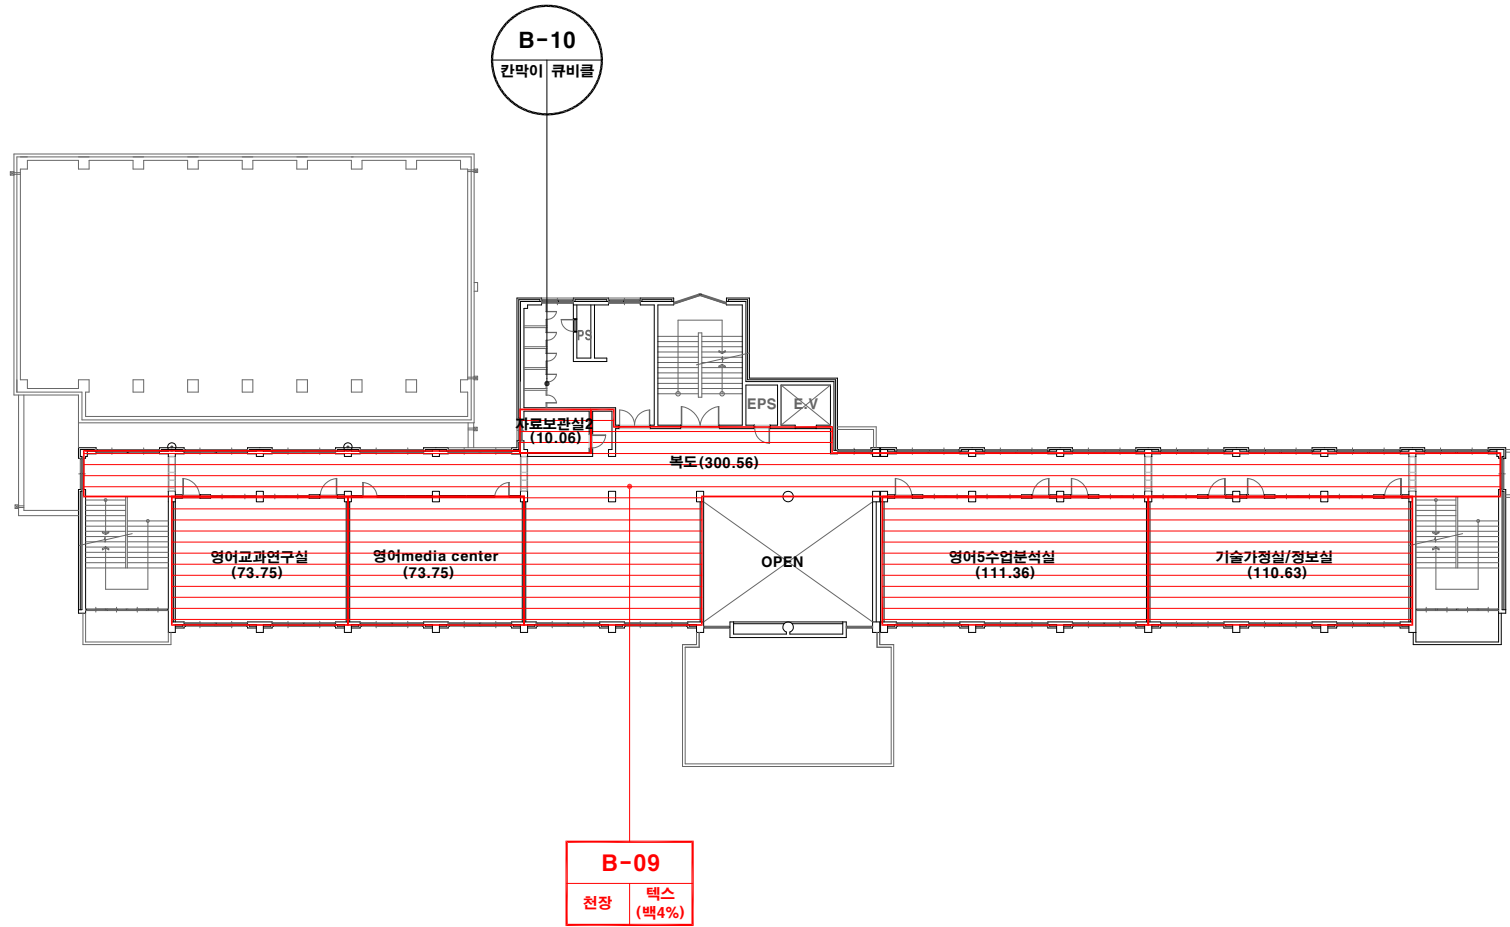
# 동암고등학교(특별교실) 2층

시료 번호	시료 채취 위치	건축 자재	동일 물질 구역	면적(m <sup>2</sup> ), 부피(m <sup>3</sup> ), 길이(m)	석면 종류	석면 함유량(%)	위해성 평가 점수	위해성 등급	관리 방안
B-09	2층 복도 천장	텍스	2층 복도, 영어교과연구실, 영어media center, 자료보관실2, 영어5수업분석실, 기술가정실/정보실 천장	680.11 m <sup>2</sup>	백석면	4%	8	낮음	<석면함유 건축자재의 잠재적인 손상 가능성이 낮은 상태> 1)비산성과 손상이 동시에 있는 경우 손상에 대한 보수 2)석면함유 건축자재 또는 설비에 대한 지속적인 유지관리 3) 석면함유 건축자재 또는 설비가 손상되었을 경우 즉시 보수 4)석면함유 건축자재를 인위적으로 손상시키지 않도록 함 5) 전기공사, 배선공사등 건축물 유지보수 공사시 석면함유설비 또는 자재가 훼손되어 석면이 비산되지 않도록 작업수행

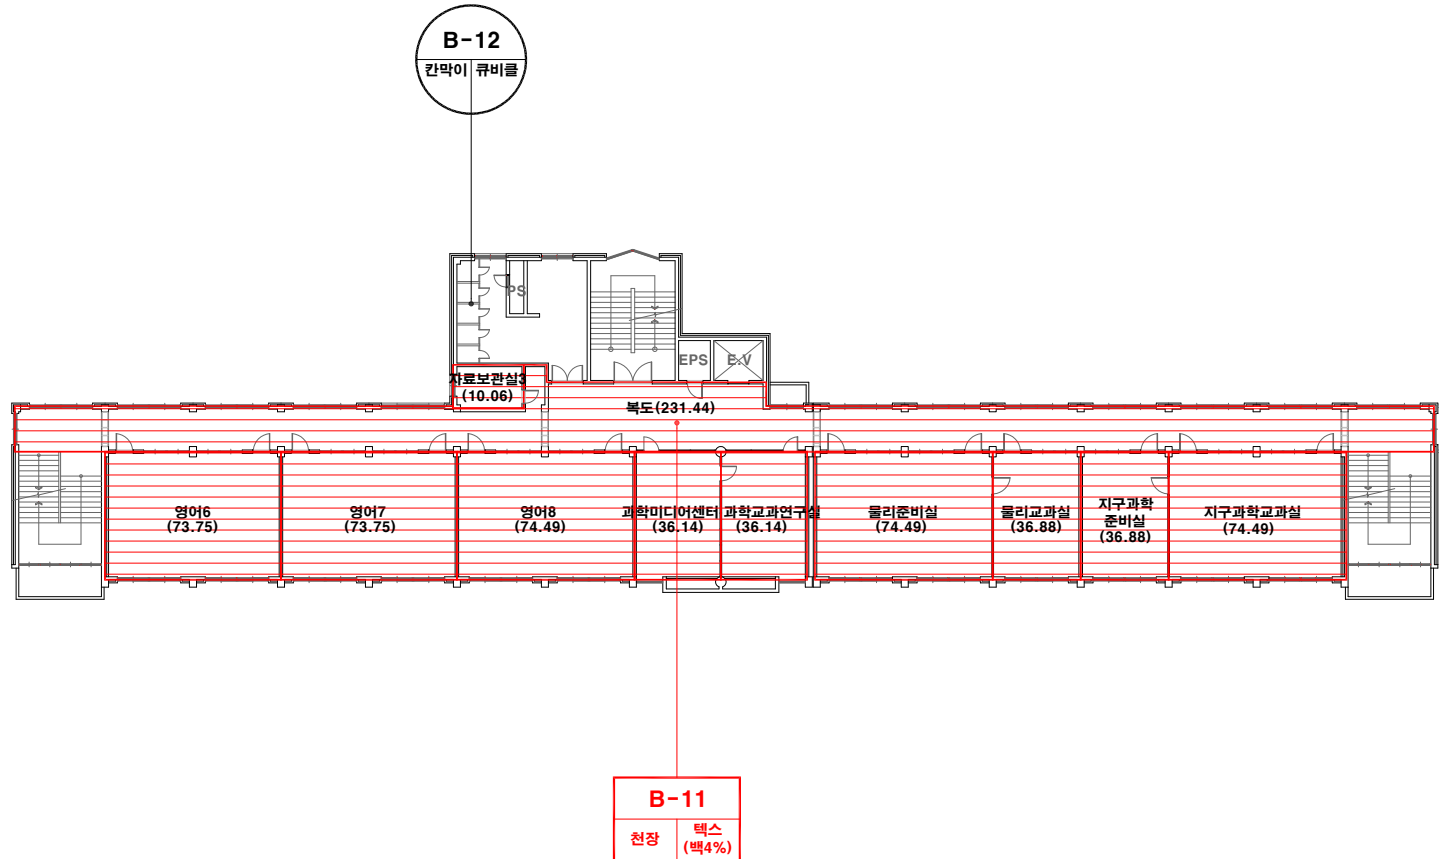
# 동암고등학교(특별교실) 3층

시료 번호	시료 채취 위치	건축 자재	동일 물질 구역	면적(m <sup>2</sup> ) , 부피(m <sup>3</sup> ) , 길이(m)	석면 종류	석면 함유량(%)	위해성 평가 점수	위해성 등급	관리 방안
B-11	3층 복도 천장	텍스	3층 복도, 자료보관실3, 영어6,7,8, 과학미디어센터, 과학교과연구실, 물리준비실, 물리교과실, 지구과학준비실, 지구과학교과실 천장	758.51 m <sup>2</sup>	백석면	4%	8	낮음	<석면함유 건축자재의 잠재적인 손상 가능성이 낮은 상태> 1)비산성과 손상이 동시에 있는 경우 손상에 대한 보수 2)석면함유 건축자재 또는 설비에 대한 지속적인 유지관리 3) 석면함유 건축자재 또는 설비가 손상되었을 경우 즉시 보수 4)석면함유 건축자재를 인위적으로 손상시키지 않도록 함 5) 전기공사,배선공사등 건축물 유지보수 공사시 석면함유설비 또는 자재가 훼손되어 석면이 비산되지 않도록 작업수행

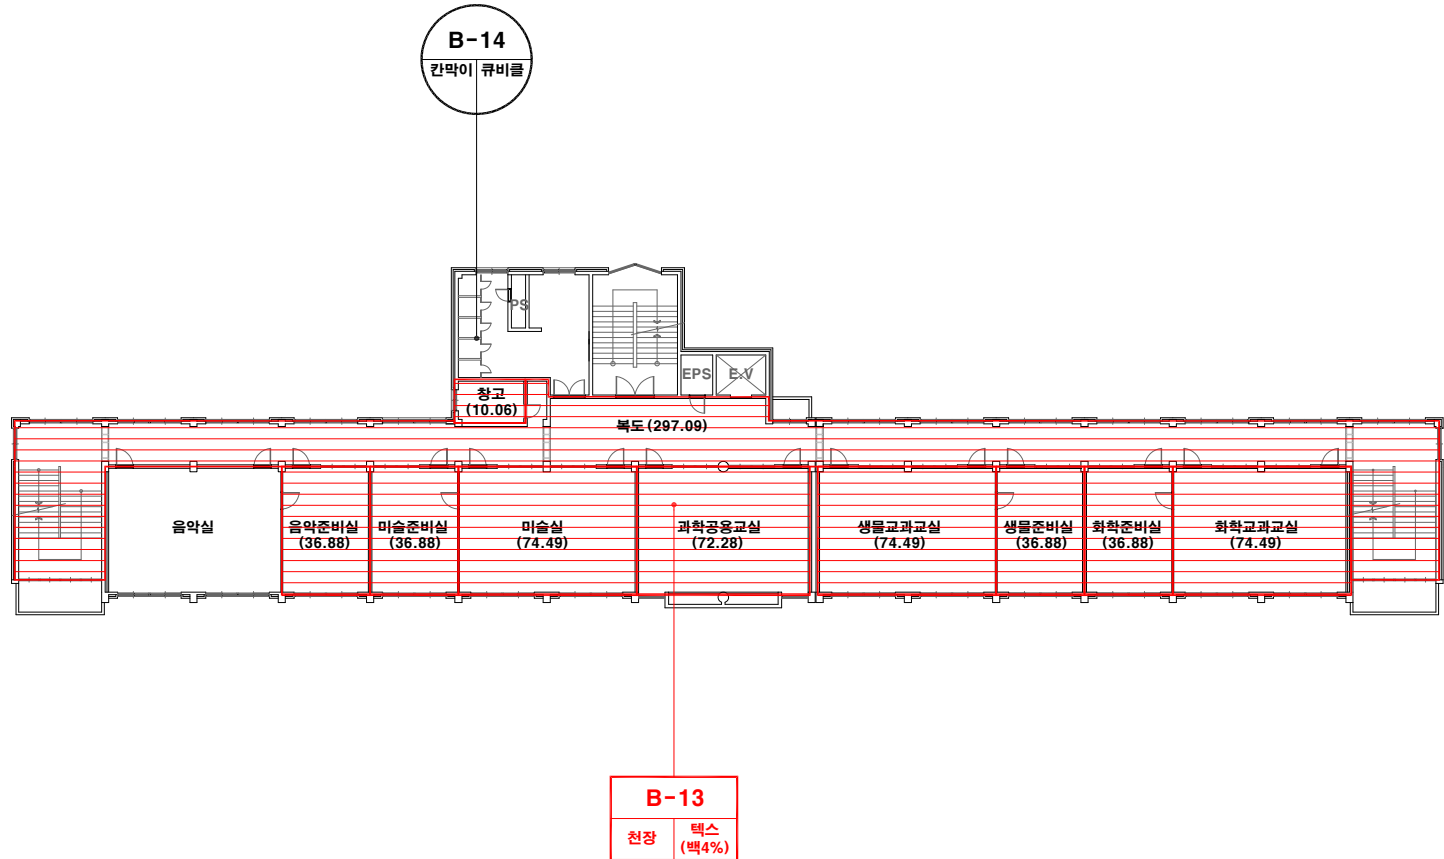
# 동암고등학교(특별교실) 4층

시료 번호	시료 채취 위치	건축 자재	동일 물질 구역	면적(m <sup>2</sup> ), 부피(m <sup>3</sup> ), 길이(m)	석면 종류	석면 함유량(%)	위해성 평가 점수	위해성 등급	관리 방안
B-13	4층 과학공용교실 천장	텍스	4층 복도, 창고, 음악준비실, 미술준비실, 미술실, 과학공용교실, 생물교과교실, 생물준비실, 화학준비실, 화학교과교실 천장	750.42 m <sup>2</sup>	백석면	4%	8	낮음	<석면함유 건축자재의 잠재적인 손상 가능성이 낮은 상태> 1)비산성과 손상이 동시에 있는 경우 손상에 대한 보수 2)석면함유 건축자재 또는 설비에 대한 지속적인 유지관리 3) 석면함유 건축자재 또는 설비가 손상되었을 경우 즉시 보수 4)석면함유 건축자재를 인위적으로 손상시키지 않도록 함 5) 전기공사, 배선공사등 건축물 유지보수 공사시 석면함유설비 또는 자재가 훼손되어 석면이 비산되지 않도록 작업수행

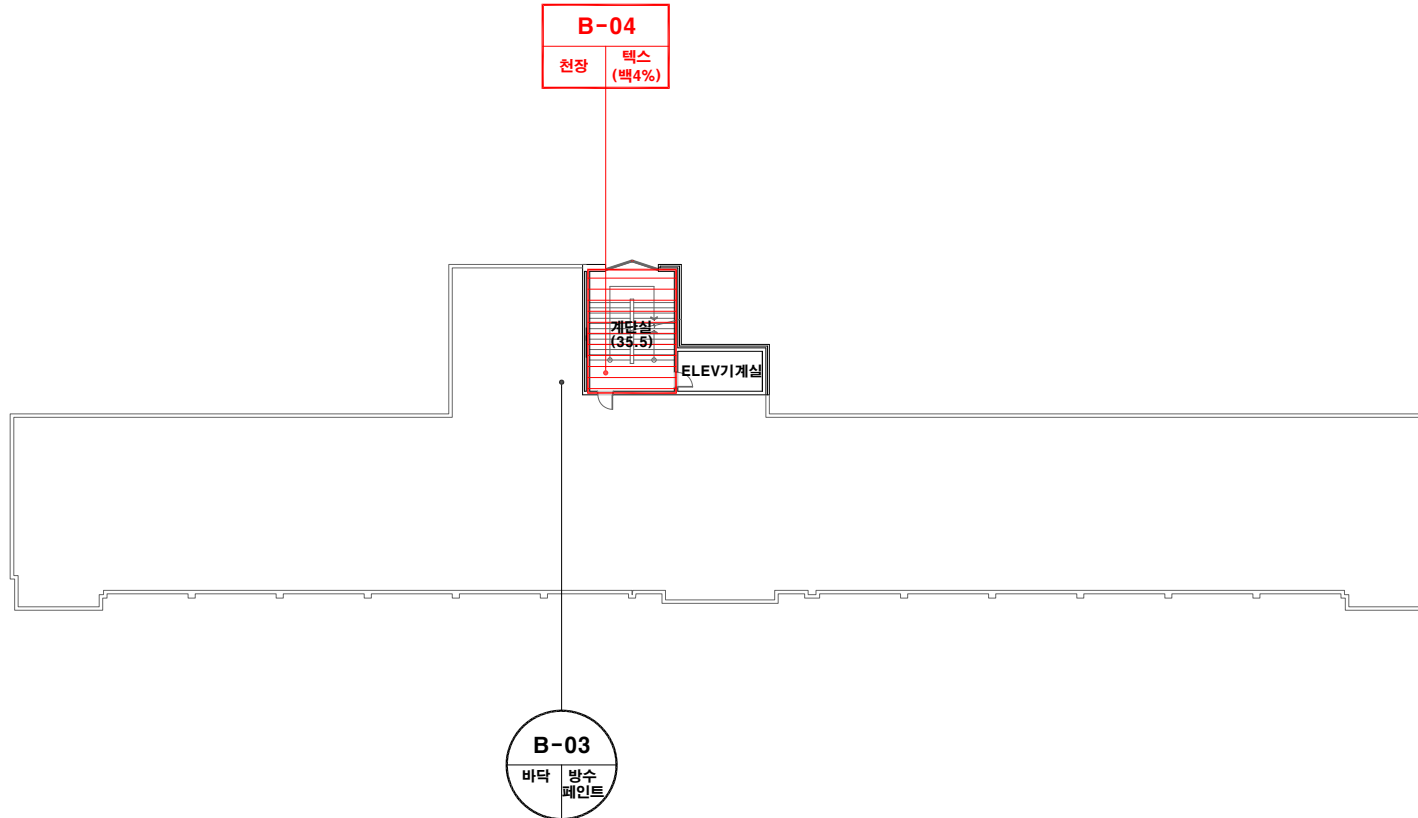
# 동암고등학교(특별교실) 옥상층

시료 번호	시료 채취 위치	건축 자재	동일 물질 구역	면적(m <sup>2</sup> ), 부피(m <sup>3</sup> ), 길이(m)	석면 종류	석면 함유량(%)	위해성 평가 점수	위해성 등급	관리 방안
B-04	옥상층 계단실 천장	텍스	옥상층 계단실 천장	35.5 m <sup>2</sup>	백석면	4%	5	낮음	<석면함유 건축자재의 잠재적인 손상 가능성이 낮은 상태> 1)비산성과 손상이 동시에 있는 경우 손상에 대한 보수 2)석면함유 건축자재 또는 설비에 대한 지속적인 유지관리 3) 석면함유 건축자재 또는 설비가 손상되었을 경우 즉시 보수 4)석면함유 건축자재를 인위적으로 손상시키지 않도록 함 5) 전기공사, 배선공사등 건축물 유지보수 공사시 석면함유설비 또는 자재가 훼손되어 석면이 비산되지 않도록 작업수행
