# 건축물 석면 지도

[ 동암고등학교(기숙사) ]

전북 전주시 완산구 소태정 4길 1

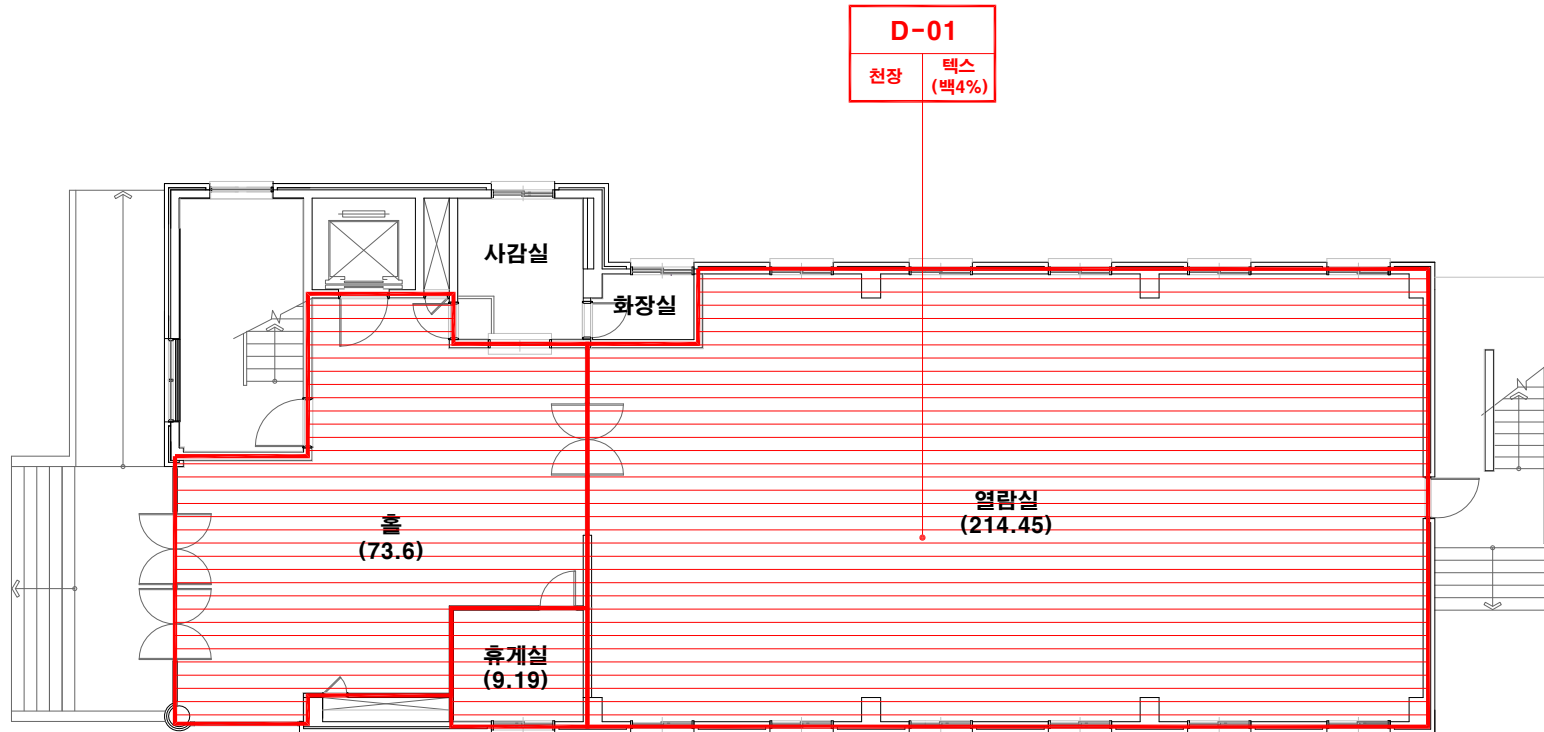
# 동암고등학교(기숙사) 1층

시료 번호	시료 채취 위치	건축 자재	동일 물질 구역	면적(m <sup>2</sup> ), 부피(m <sup>3</sup> ), 길이(m)	석면 종류	석면 함유량(%)	위해성 평가 점수	위해성 등급	관리 방안
D-01	1층 열람실 천장	텍스	1층 열람실, 휴게실, 홀 천장	297.24 m <sup>2</sup>	백석면	4%	8	낮음	<석면함유 건축자재의 잠재적인 손상 가능성이 낮은 상태> 1)비산성과 손상이 동시에 있는 경우 손상에 대한 보수 2)석면함유 건축자재 또는 설비에 대한 지속적인 유지관리 3) 석면함유 건축자재 또는 설비가 손상되었을 경우 즉시 보수 4)석면함유 건축자재를 인위적으로 손상시키지 않도록 함 5) 전기공사, 배선공사등 건축물 유지보수 공사시 석면함유설비 또는 자재가 훼손되어 석면이 비산되지 않도록 작업수행

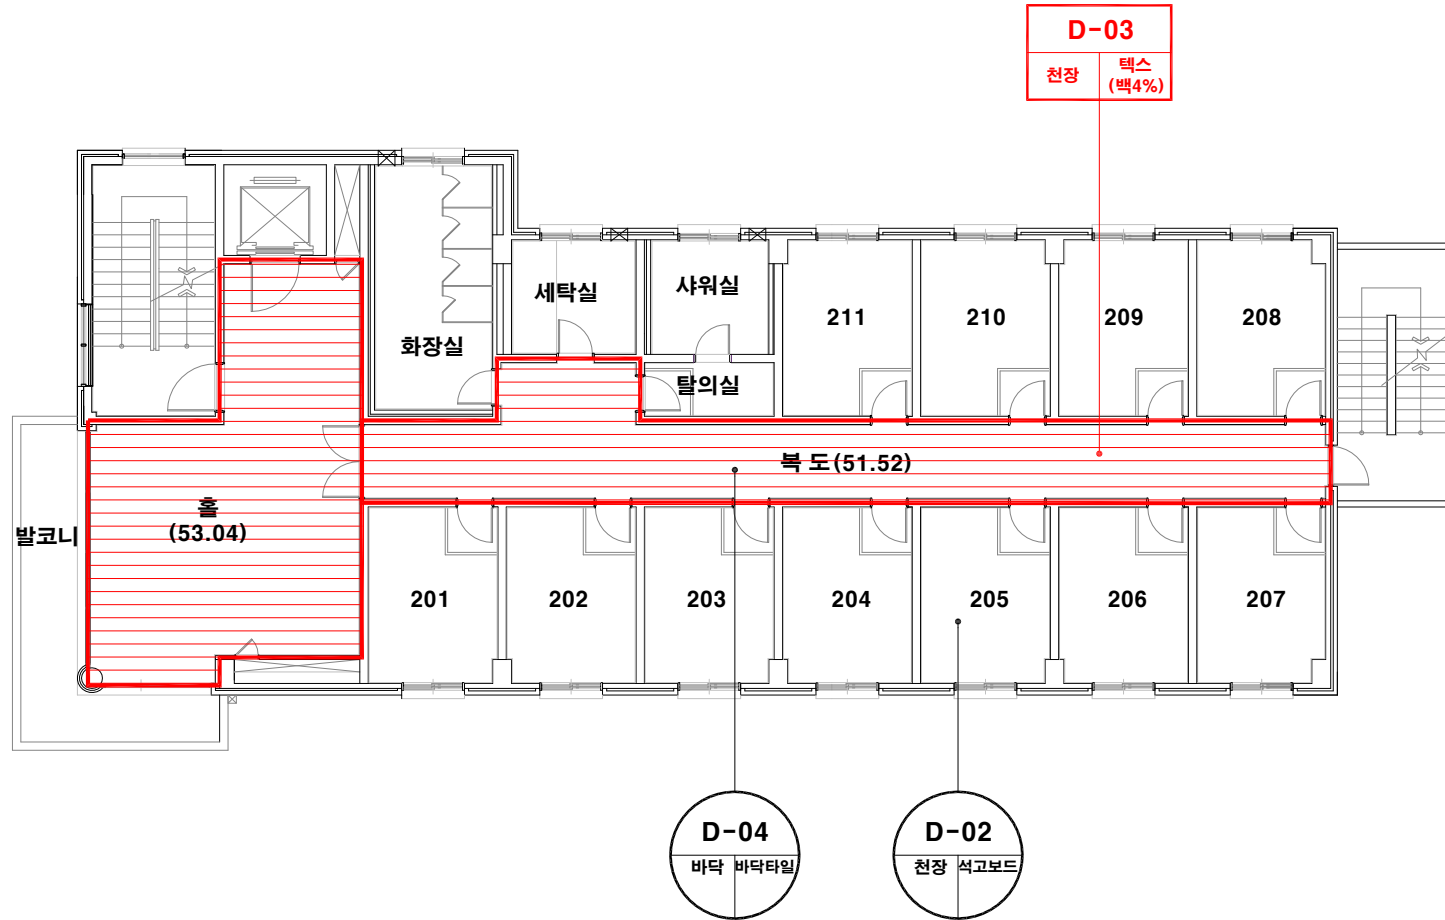
# 동암고등학교(기숙사) 2층

시료 번호	시료 채취 위치	건축 자재	동일 물질 구역	면적(m <sup>2</sup> ) , 부피(m <sup>3</sup> ) , 길이(m)	석면 종류	석면 함유량(%)	위해성 평가 점수	위해성 등급	관리 방안
D-03	2층 복도 천장	텍 스	2층 복도, 홀 천장	104.56 m <sup>2</sup>	백석면	4%	7	낮음	<석면함유 건축자재의 잠재적인 손상 가능성이 낮은 상태> 1)비산성과 손상이 동시에 있는 경우 손상에 대한 보수 2)석면함유 건축자재 또는 설비에 대한 지속적인 유지관리 3) 석면함유 건축자재 또는 설비가 손상되었을 경우 즉시 보수 4)석면함유 건축자재를 인위적으로 손상시키지 않도록 함 5) 전기공사, 배선공사등 건축물 유지보수 공사시 석면함유설비 또는 자재가 훼손되어 석면이 비산되지 않도록 작업수행

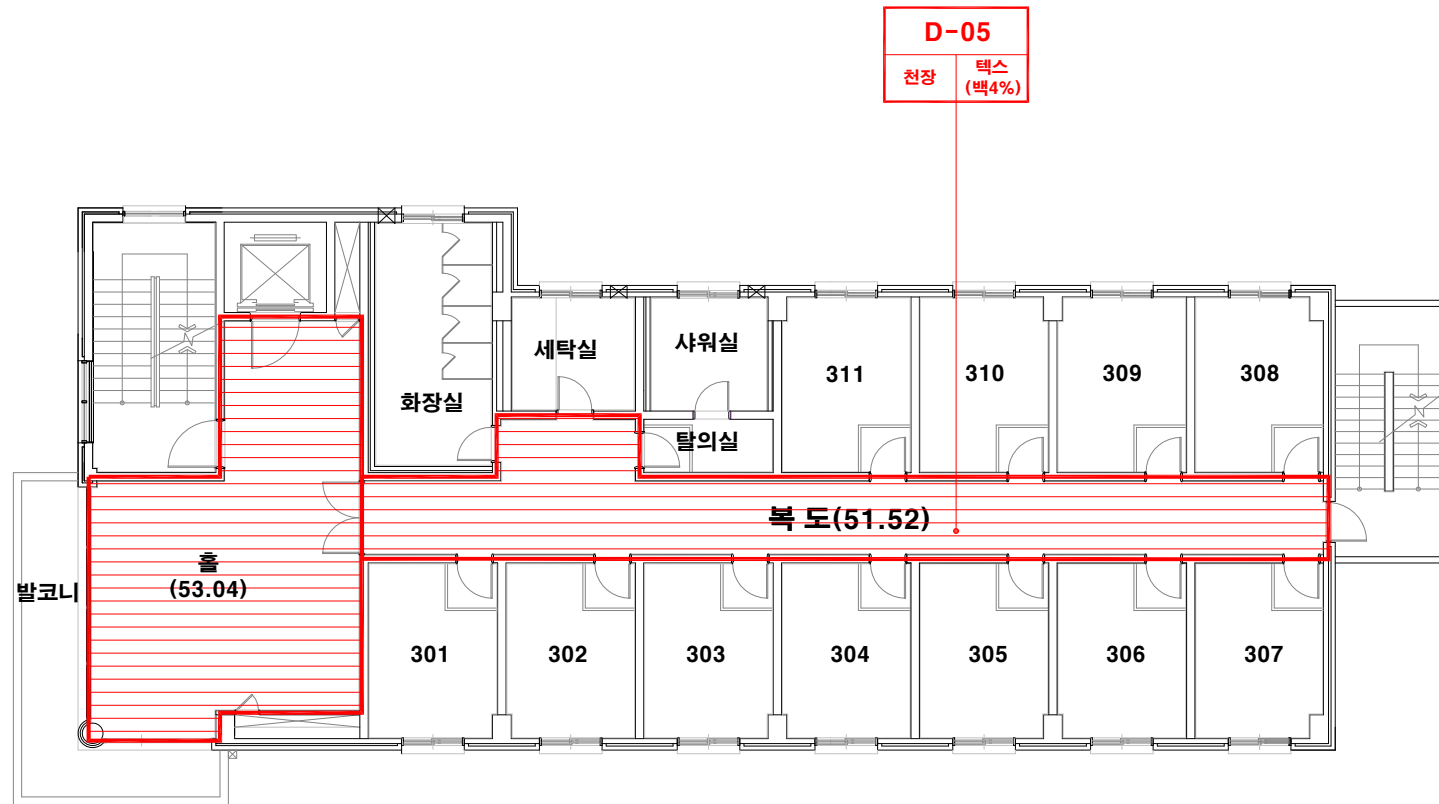
# 동암고등학교(기숙사) 3층

시료 번호	시료 채취 위치	건축 자재	동일 물질 구역	면적(m²) , 부피(m³) , 길이(m)	석면 종류	석면 함유량(%)	위해성 평가 점수	위해성 등급	관리 방안
D-05	3층 복도 천장	텍 스	3층 복도, 홀 천장	104.56 m²	백석면	4%	7	낮음	<석면함유 건축자재의 잠재적인 손상 가능성이 낮은 상태> 1)비산성과 손상이 동시에 있는 경우 손상에 대한 보수 2)석면함유 건축자재 또는 설비에 대한 지속적인 유지관리 3) 석면함유 건축자재 또는 설비가 손상되었을 경우 즉시 보수 4)석면함유 건축자재를 인위적으로 손상시키지 않도록 함 5) 전기공사, 배선공사등 건축물 유지보수 공사시 석면함유설비 또는 자재가 훼손되어 석면이 비산되지 않도록 작업수행

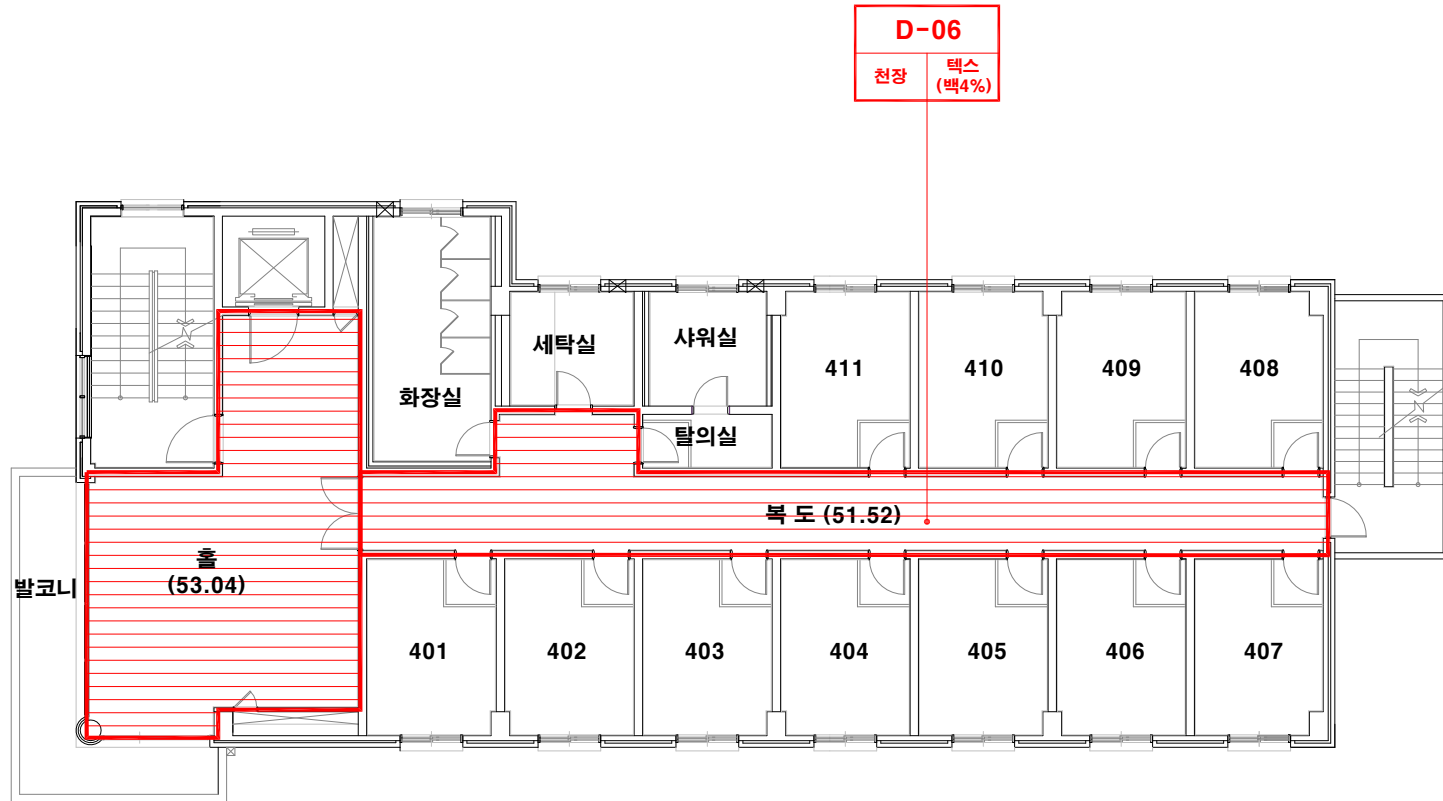
# 동암고등학교(기숙사) 4층

시료 번호	시료 채취 위치	건축 자재	동일 물질 구역	면적(m <sup>2</sup> ), 부피(m <sup>3</sup> ), 길이(m)	석면 종류	석면 함유량(%)	위해성 평가 점수	위해성 등급	관리 방안
D-06	4층 복도 천장	텍스	4층 복도, 홀 천장	104.56 m <sup>2</sup>	백석면	4%	7	낮음	<석면함유 건축자재의 잠재적인 손상 가능성이 낮은 상태> 1)비산성과 손상이 동시에 있는 경우 손상에 대한 보수 2)석면함유 건축자재 또는 설비에 대한 지속적인 유지관리 3) 석면함유 건축자재 또는 설비가 손상되었을 경우 즉시 보수 4)석면함유 건축자재를 인위적으로 손상시키지 않도록 함 5) 전기공사, 배선공사등 건축물 유지보수 공사시 석면함유설비 또는 자재가 훼손되어 석면이 비산되지 않도록 작업수행

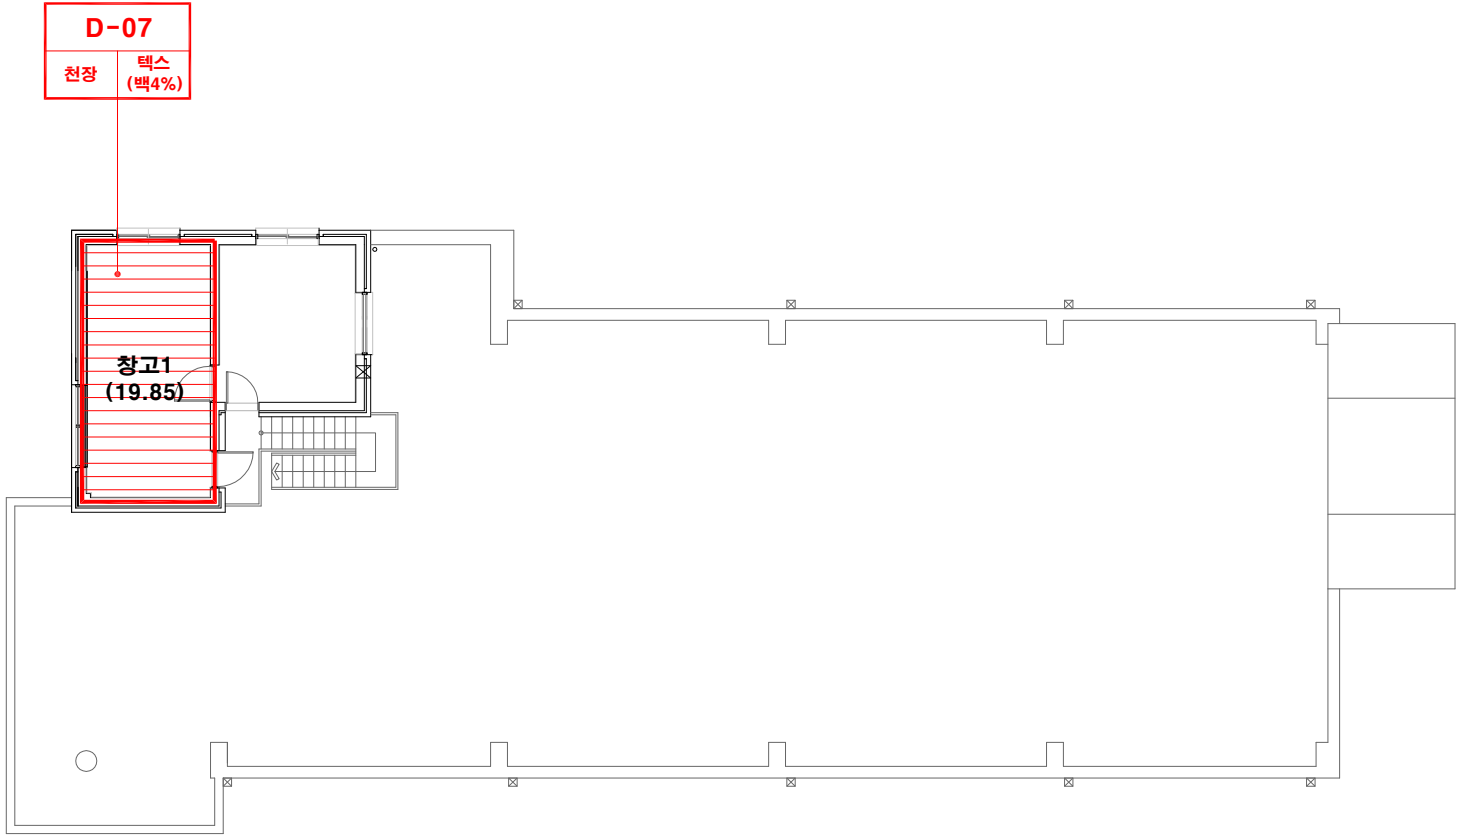
# 동암고등학교(기숙사) 옥탑2층

시료 번호	시료 채취 위치	건축 자재	동일 물질 구역	면적(m <sup>2</sup> ), 부피(m <sup>3</sup> ), 길이(m)	석면 종류	석면 함유량(%)	위해성 평가 점수	위해성 등급	관리 방안
D-07	옥탑2층 창고1 천장	텍스	옥탑2층 창고1 천장	19.85 m <sup>2</sup>	백석면	4%	5	낮음	<석면함유 건축자재의 잠재적인 손상 가능성이 낮은 상태> 1)비산성과 손상이 동시에 있는 경우 손상에 대한 보수 2)석면함유 건축자재 또는 설비에 대한 지속적인 유지관리 3) 석면함유 건축자재 또는 설비가 손상되었을 경우 즉시 보수 4)석면함유 건축자재를 인위적으로 손상시키지 않도록 함 5) 전기공사, 배선공사등 건축물 유지보수 공사시 석면함유설비 또는 자재가 훼손되어 석면이 비산되지 않도록 작업수행
