건축물 석면 지도

[동암고등학교(급식소)]

(주) 알 파 석 면 연 구 소

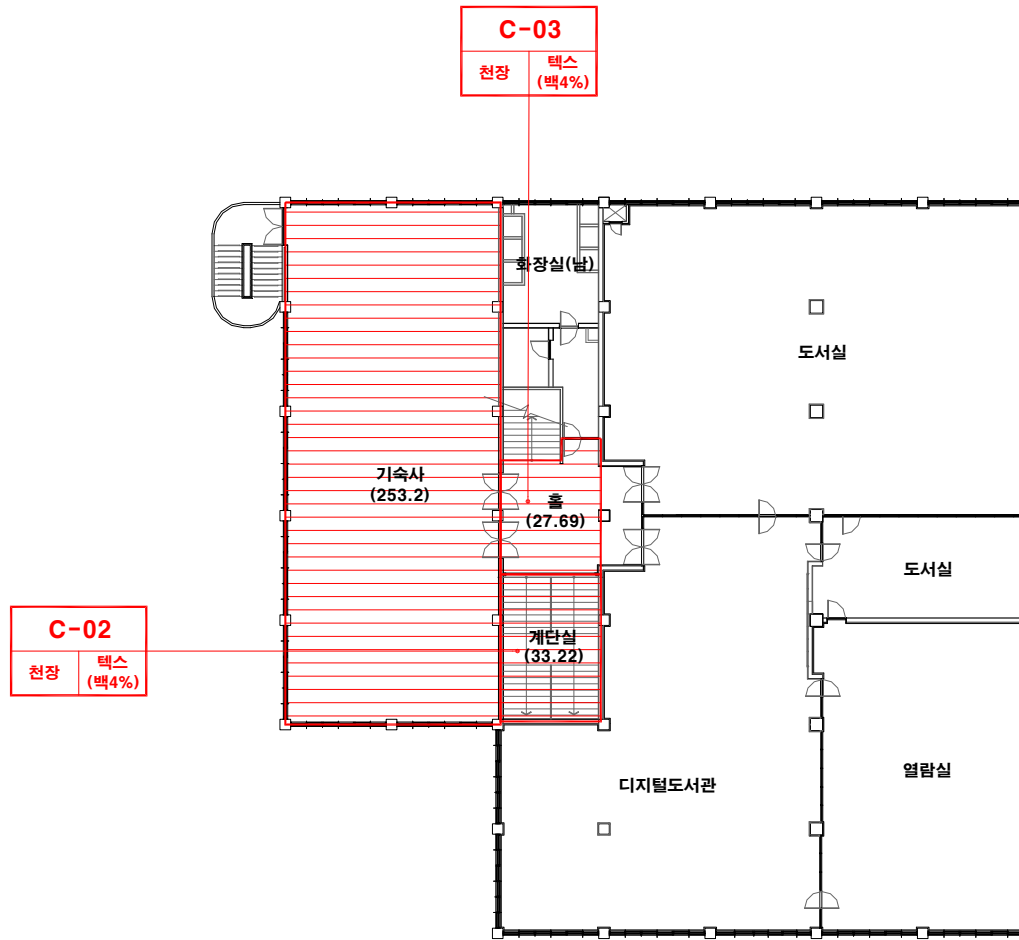
동암고등학교(급식소) 2층

시료 번호	시료 채취 위치	건축 자재	동일 물질 구역	면적(m²), 부피(m³), 길이(m)	석면 종류	석면 함유량(%)	위해성 평가 점수	위해성 등급	관리 방안
C-02	2층 계단실 천장	텍 스	2층 계단실 천장	33.22 m²	백석면	4%	7	낮음	<석면함유 건축자재의 잠재적인 손상 가능성이 낮은 상태> 1)비산성과 손상이 동시에 있는 경우 손상에 대한 보수 2)석면함유 건축자재 또는 설비에 대한 지속적인 유지관리 3) 석면함유 건축자재 또는 설비가 손상되었을 경우 즉시 보수 4)석면함유 건축자재를 인위적으로 손상시키지 않도록 함 5) 전기공사, 배선공사등 건축물 유지보수 공사시 석면함유설비 또는 자재가 훼손되어 석면이 비산되지 않도록 작업수행
C-03	2층 홀 천장	텍 스	2층 홀, 기숙사 천장	280.89 m²	백석면	4%	8	낮음

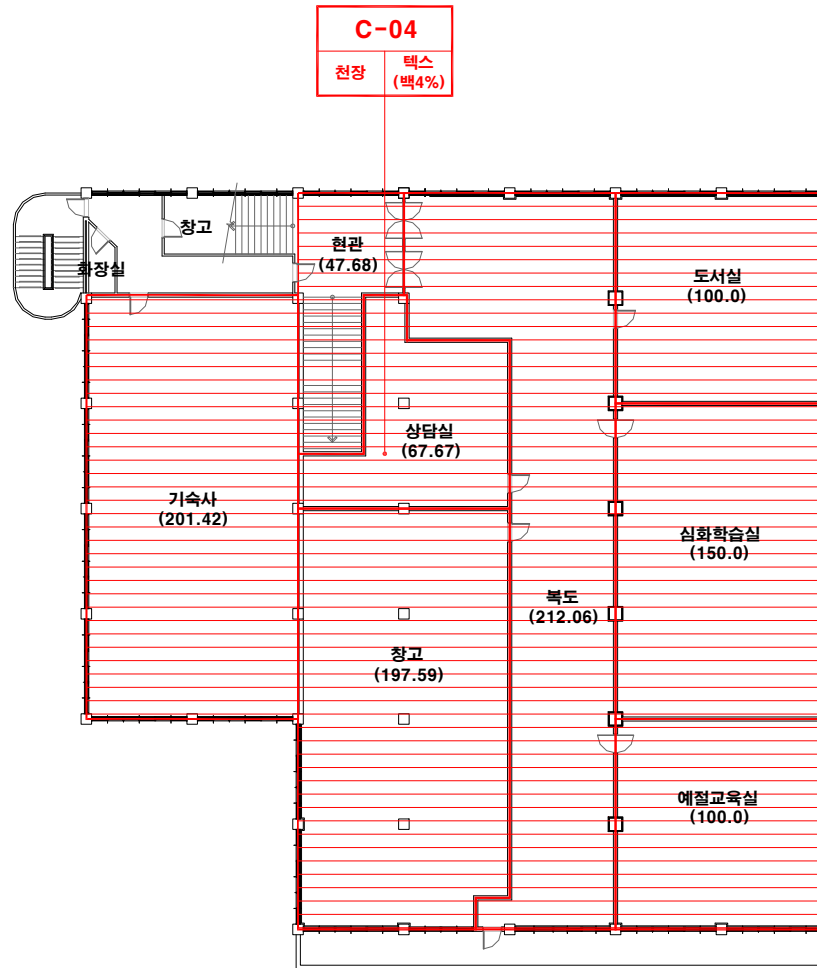
동암고등학교(급식소) 3층

시료 번호	시료 채취 위치	건축 자재	동일 물질 구역	면적(m ²) , 부피(m ³) , 길이(m)	석면 종류	석면 함유량(%)	위해성 평가 점수	위해성 등급	관리 방안
C-04	3층 상담실 천장	텍스	3층 현관, 복도, 상담실, 기숙사, 창고, 도서실, 심화학습실, 예절교육실 천장	1,076.42 m ²	백석면	4%	8	낮음	<석면함유 건축자재의 잠재적인 손상 가능성이 낮은 상태> 1)비산성과 손상이 동시에 있는 경우 손상에 대한 보수 2)석면함유 건축자재 또는 설비에 대한 지속적인 유지관리 3) 석면함유 건축자재 또는 설비가 손상되었을 경우 즉시 보수 4)석면함유 건축자재를 인위적으로 손상시키지 않도록 함 5) 전기공사, 배선공사등 건축을 유지보수 공사시 석면함유설비 또는 자재가 훼손되어 석면이 비산되지 않도록 작업수행

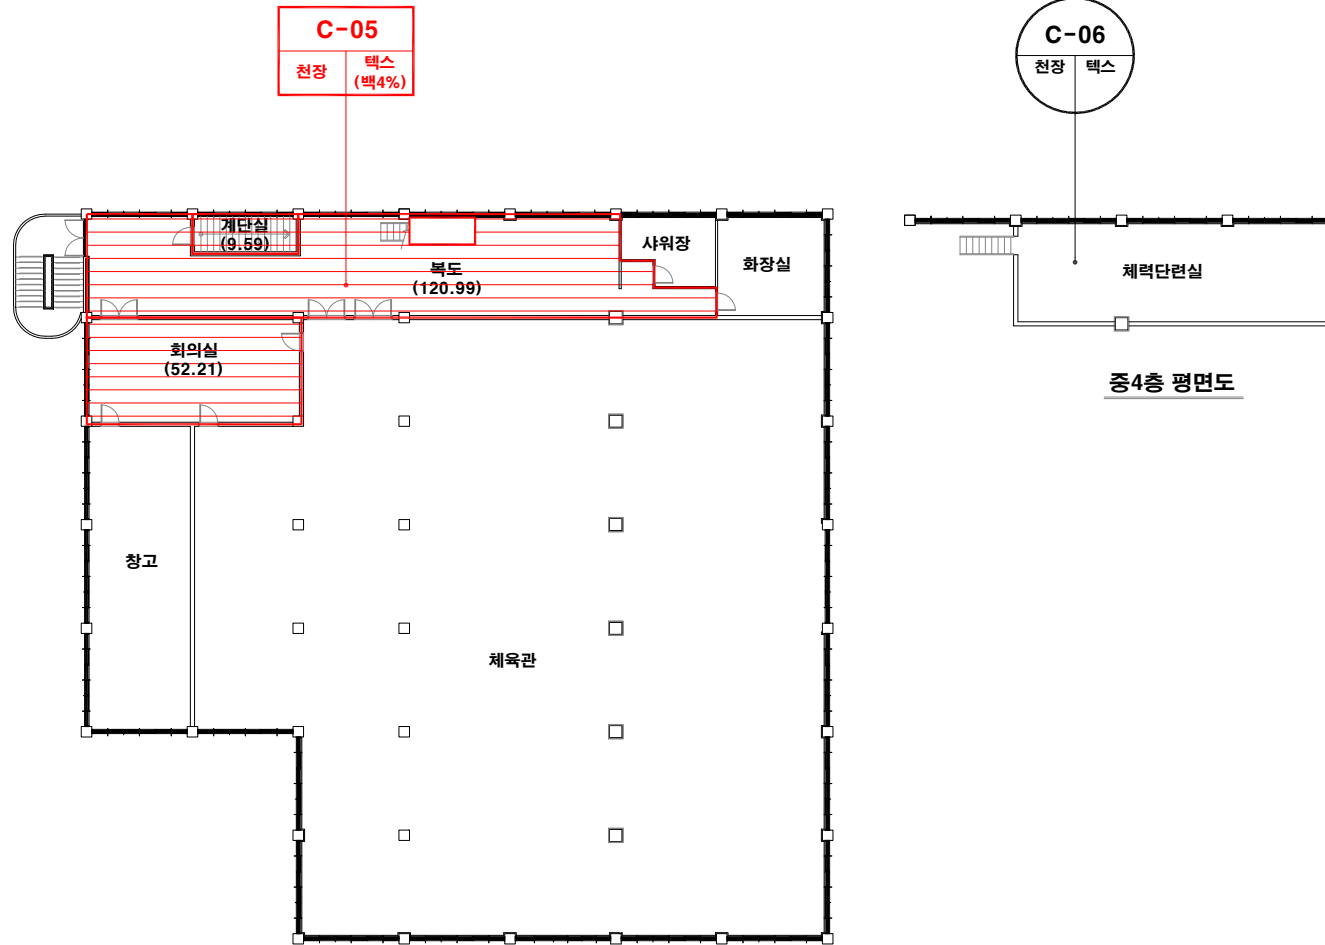
동암고등학교(급식소) 4층

시료 번호	시료 채취 위치	건축 자재	동일 물질 구역	면적(m ²), 부피(m ³), 길이(m)	석면 종류	석면 함유량(%)	위해성 평가 점수	위해성 등급	관리 방안
C-05	4층 복도 천장	텍스	4층 복도, 회의실, 계단실 천장	182.79 m ²	백석면	4%	7	낮음	<석면함유 건축자재의 잠재적인 손상 가능성이 낮은 상태> 1)비산성과 손상이 동시에 있는 경우 손상에 대한 보수 2)석면함유 건축자재 또는 설비에 대한 지속적인 유지관리 3) 석면함유 건축자재 또는 설비가 손상되었을 경우 즉시 보수 4)석면함유 건축자재를 인위적으로 손상시키지 않도록 함 5) 전기공사, 배선공사등 건축물 유지보수 공산시 석면함유설비 또는 자재가 훼손되어 석면이 비산되지 않도록 작업수행
