건축물 석면 지도

[동암고등학교(기술사)]

전북 전주시 완산구 소태정 4길 1

(주) 알파석면연구소
Alpha an Institute

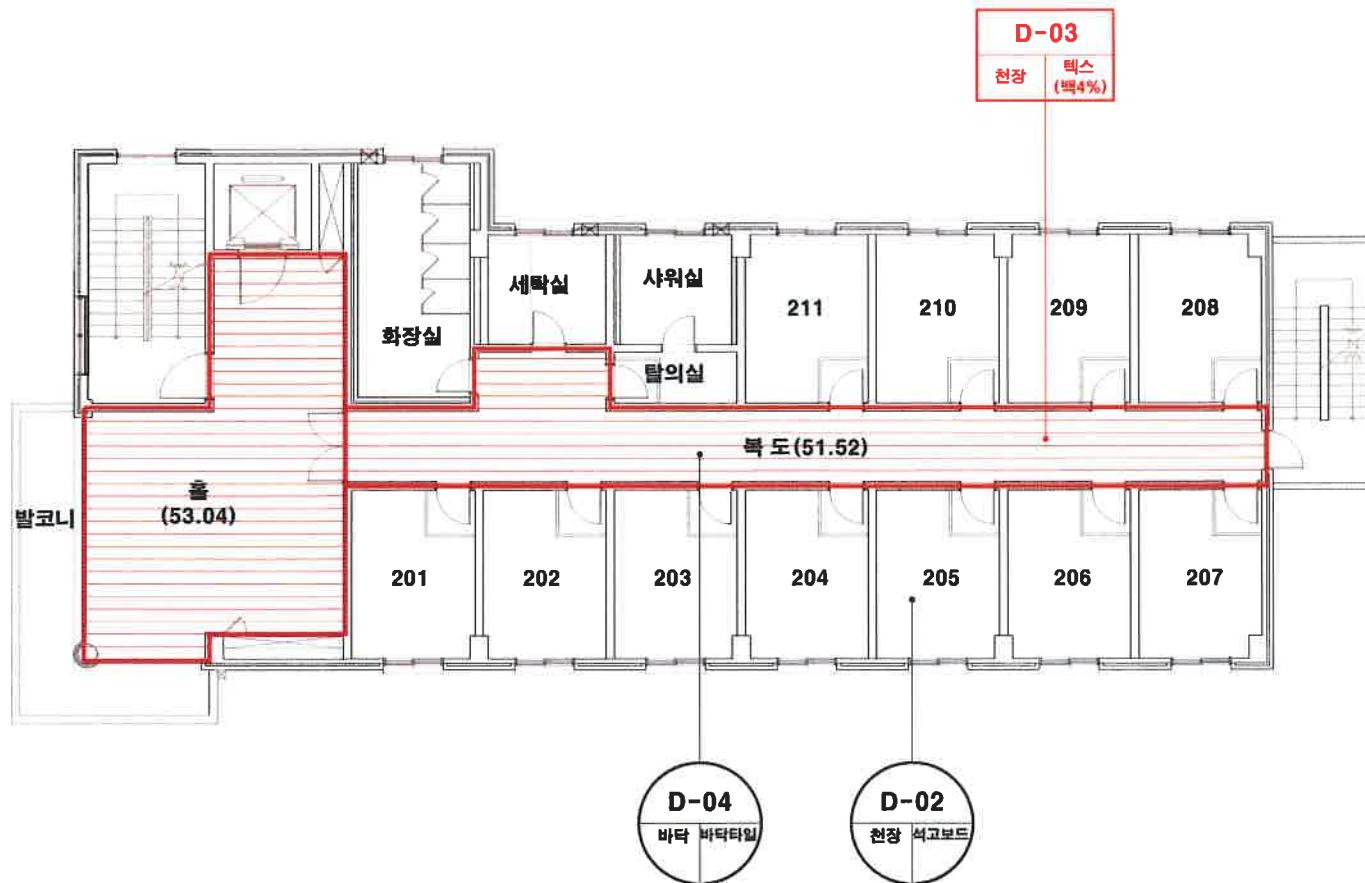
동암고등학교(기술사) 2층

시료 번호	시료 채취 위치	건축 자재	동일 물질 구역	면적(m ²) , 부피(m ³) , 길이(m)	석면 종류	석면 함유량(%)	위해성 평가 점수	위해성 등급	관리 방안
D-03	2층 복도 천장	텍스	2층 복도, 풀 천장	104.56 m ²	백석면	4%	7	낮음	<석면합유 건축자재의 잠재적인 손상 가능성이 낮은 상태> 1) 비산성과 손상이 동시에 있는 경우 손상에 대한 보수 2) 석면합유 건축자재 또는 설비에 대한 지속적인 유지관리 3) 석면합유 건축자재 또는 설비가 손상되었을 경우 빠른 보수 4) 석면합유 건축자재는 민위적으로 손상시키지 않도록 할 5) 전기장치, 배선공사를 건축을 유지보수 공사시 석면합유설비 또는 자체가 해손되어 석면이 비산되지 않도록 작업수행

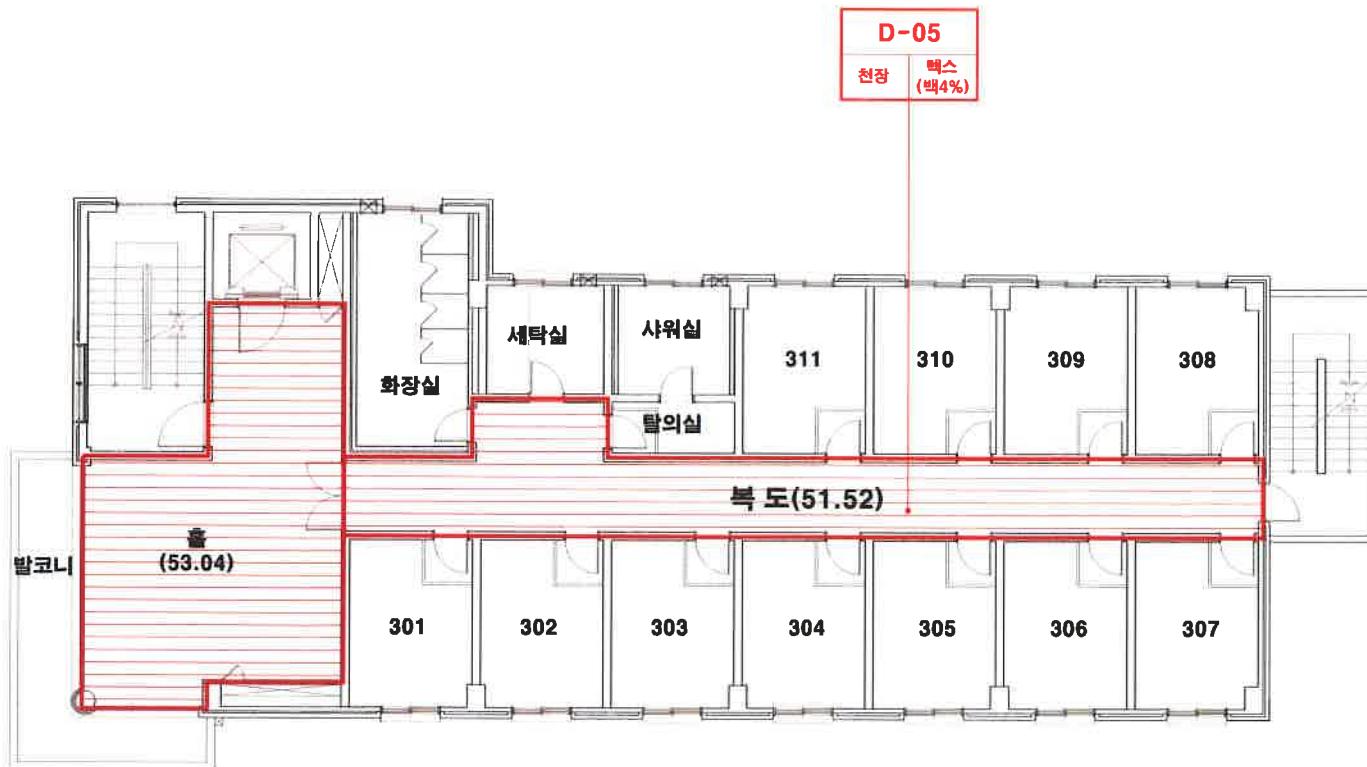
동암고등학교(기숙사) 3층

시료 번호	시료 채취 위치	건축 자재	동일 물질 구역	면적(m ²) , 부피(m ³) , 길이(m)	석면 종류	석면 함유량(%)	위해성 평가 점수	위해성 등급	관리 방안
D-05	3층 복도 천장	휀스	3층 복도, 옥 천장	104.56 m ²	백석면	4%	7	낮음	<석면화유 건축자재의 잠재적인 손상 가능성이 낮은 상태> 1)비산성과 손상이 동시에 있는 경우 손상에 대한 보수 2)석면화유 건축자재 또는 설비에 대한 지속적인 유지관리 3)석면화유 건축자재 또는 설비가 손상되었을 경우 즉시 보수 4)석면화유 건축자재를 인위적으로 손상시키지 않도록 할 5) 전기공사, 배선공사를 건축물 유지보수 공사시 석면화유설비 또는 자재가 훼손되어 석면이 비산되지 않도록 작업수행

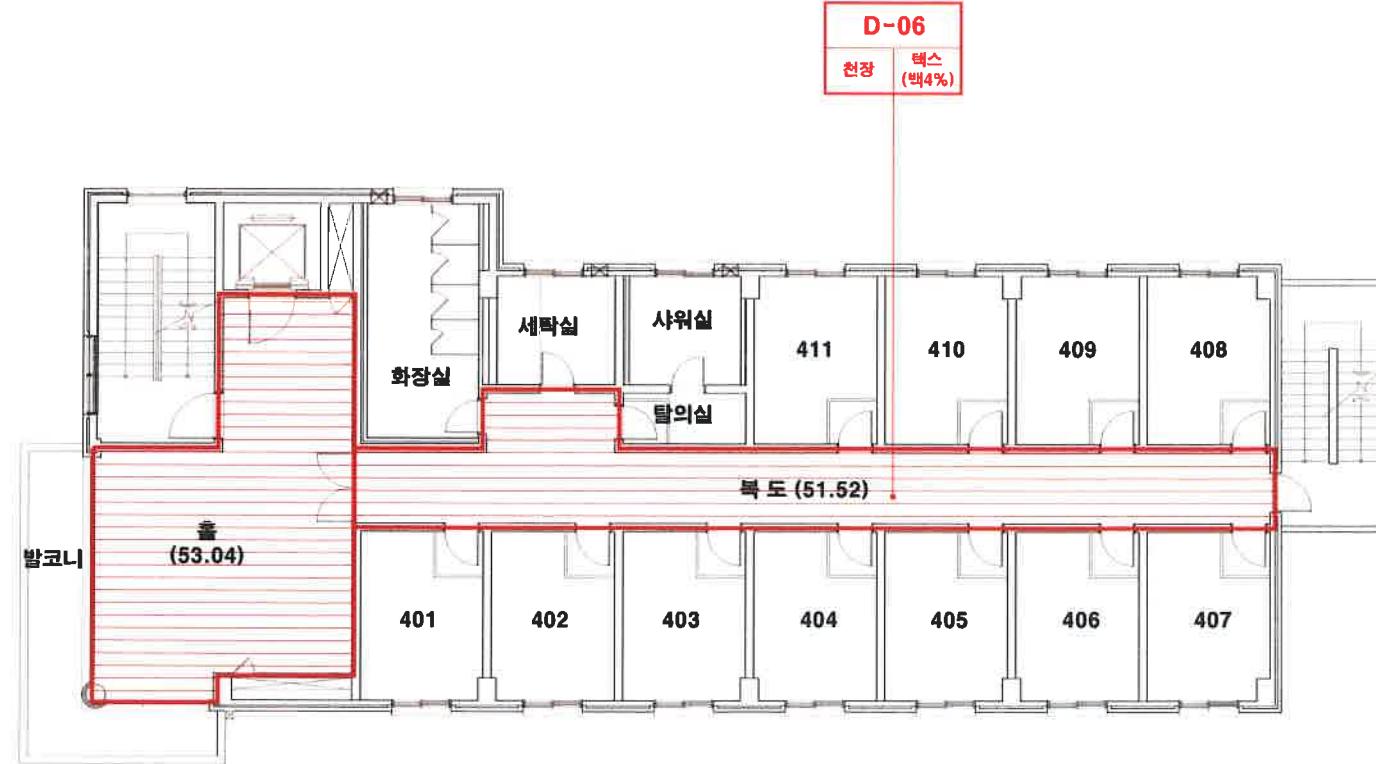
동암고등학교(기술사) 4층

시료 번호	시료 채취 위치	건축 자재	동일 물질 구역	면적(m ²) , 부피(m ³) , 높이(m)	석면 종류	석면 함유량(%)	위해성 평가 절수	위해성 등급	관리 방안
D-06	4층 복도 천장	백 스	4층 복도, 흙 천장	104.56 m ²	백석면	4%	7	낮음	<석면함유 건축자재의 잠재적인 손상 가능성이 낮은 상태> 1)비산성과 솔상이 동시에 있는 경우 솔상에 대한 보수 2)석면함유 건축자재 또는 설비에 대한 지속적인 유지관리 3)석면함유 건축자재 또는 설비가 솔상되었을 경우 즉시 보수 4)석면함유 건축자재를 인위적으로 손상시키지 않도록 할 5)전기끌사, 배선끌사를 건축을 유지보수 공사시 석면함유설비 또는 자재가 해손되어 석면이 비산되지 않도록 작업수행

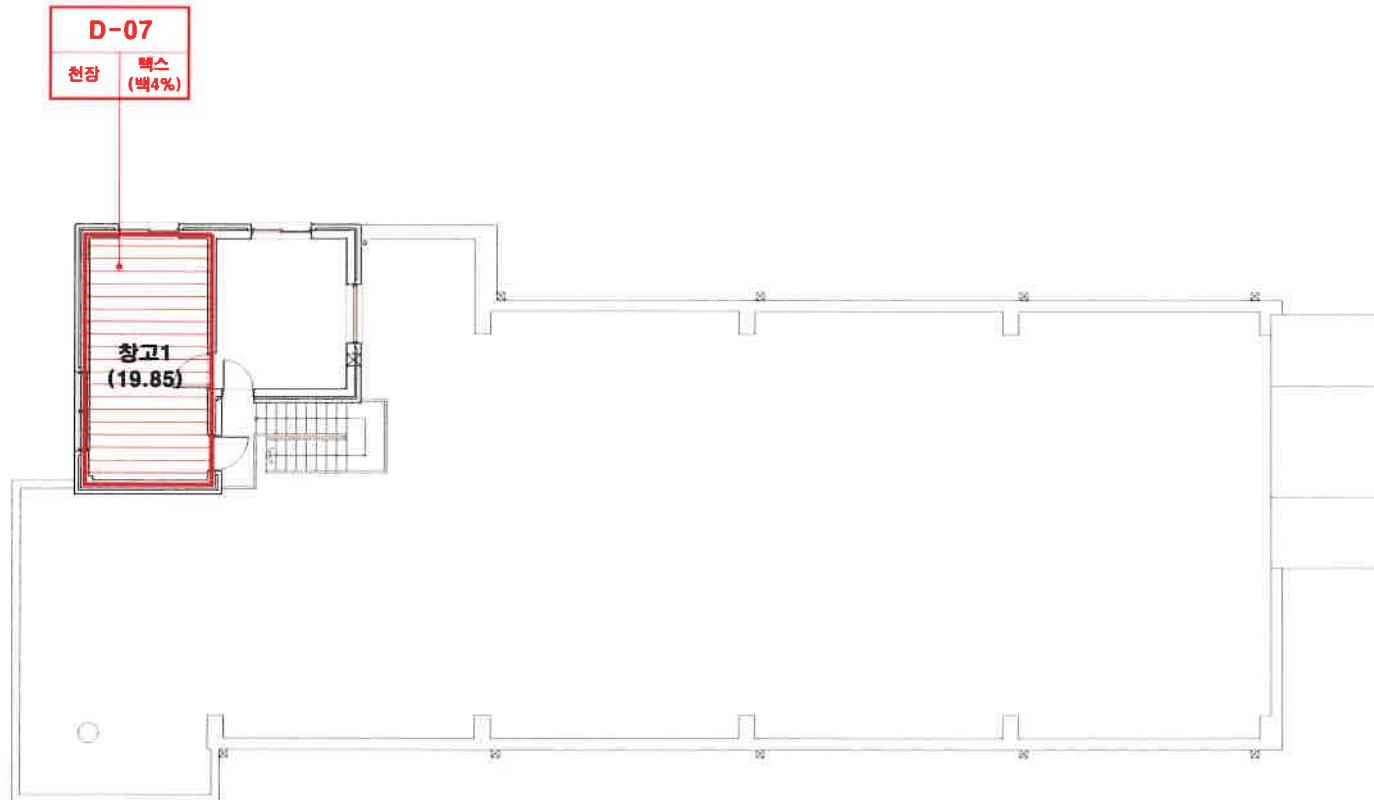
동암고등학교(기술사) 옥탑2층

시료 번호	시료 채취 위치	건축 자재	동일 물질 구역	면적(m ²) , 부피(m ³) , 길이(m)	석면 종류	석면 함유량(%)	위해성 평가 점수	위해성 등급	관리 방안
D-07	옥탑2층 창고1 천장	벽스	옥탑2층 창고1 천장	19.85 m ²	백석면	4%	5	낮음	<석면함유 건축자재의 잠재적인 손상 가능성이 낮은 상태> 1) 바산성과 손상이 동시에 있는 경우 손상에 대한 보수 2) 석면함유 건축자재 또는 설비에 대한 지속적인 유지관리 3) 석면함유 건축자재 또는 설비가 손상되었을 경우 즉시 보수 4) 석면함유 건축자재를 인위적으로 손상시키지 않도록 함 5) 조기공사, 배선공사를 건축물을 유지보수 공사시 석면함유설비 또는 자재가 훼손되어 석면이 비산되지 않도록 작업수행
