건축물 석면 지도

[동암고등학교(본관)]

전북 전주시 완산구 소태정 4길 1

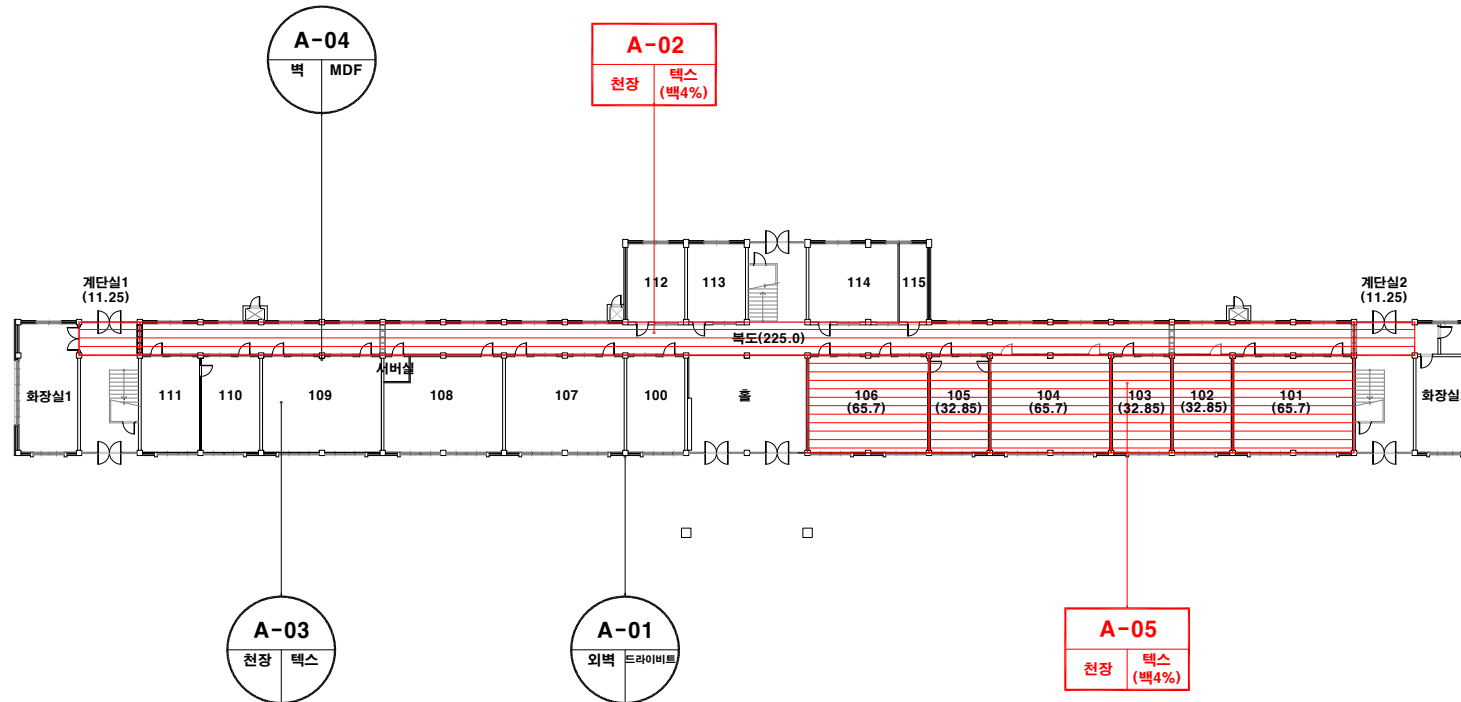
동암고등학교(본관) 1층

시료 번호	시료 채취 위치	건축 자재	동일 물질 구역	면적(m ²), 부피(m ³), 길이(m)	석면 종류	석면 함유량(%)	위해성 평가 점수	위해성 등급	관리 방안
A-02	1층 복도 천장	텍스	1층 복도, 101, 102, 계단실1,2 천장	346.05 m ²	백석면	4%	8	낮음	<석면함유 건축자재의 잠재적인 손상 가능성이 낮은 상태> 1)비산성과 손상이 동시에 있는 경우 손상에 대한 보수 2)석면함유 건축자재 또는 설비에 대한 지속적인 유지관리 3) 석면함유 건축자재 또는 설비가 손상되었을 경우 즉시 보수 4)석면함유 건축자재를 인위적으로 손상시키지 않도록 함 5) 전기공사, 배선공사 등 건축물 유지보수 공사시 석면함유설비 또는 자재가 훼손되어 석면이 비산되지 않도록 작업수행
A-05	1층 103 천장	텍스	1층 103, 104, 105, 106 천장	197.1 m ²	백석면	4%	8	낮음

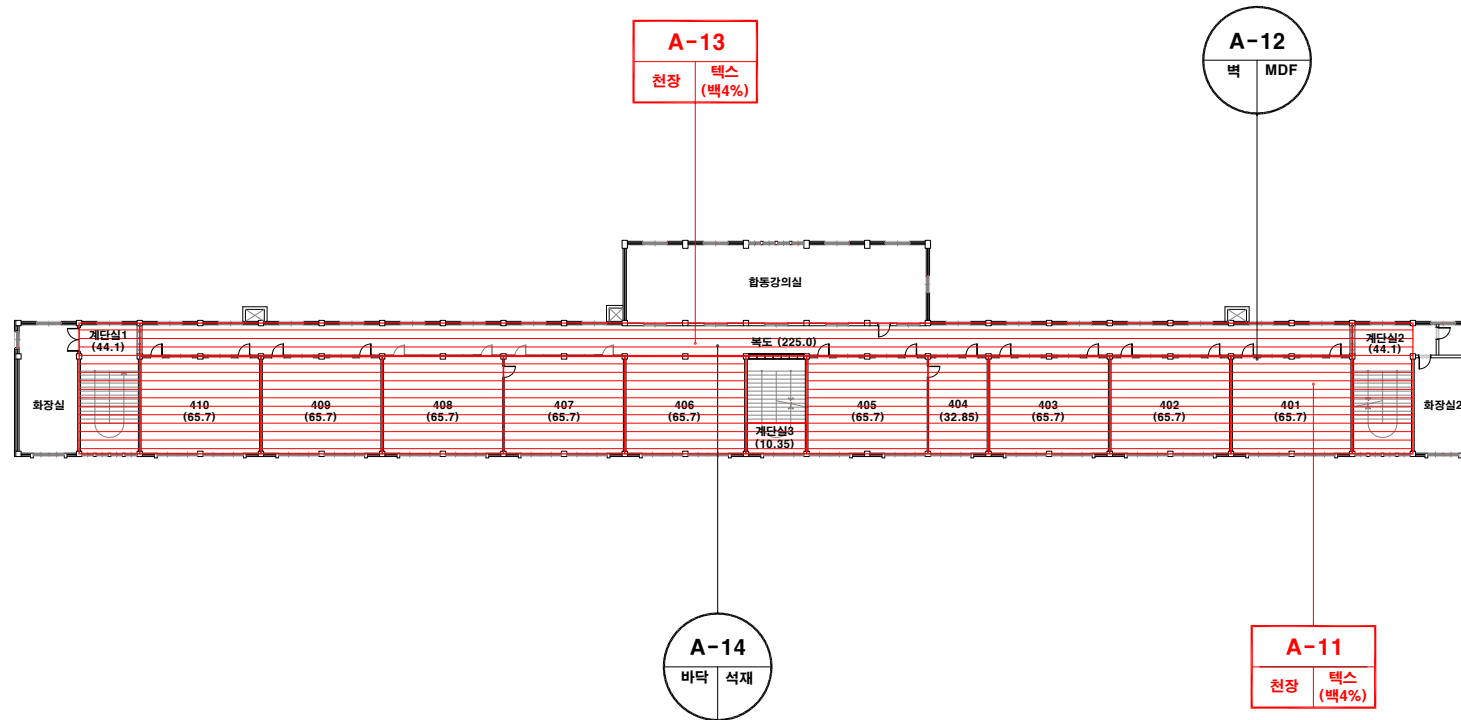
동암고등학교(본관) 4층

시료 번호	시료 채취 위치	건축 자재	동일 물질 구역	면적(m ²), 부피(m ³), 길이(m)	석면 종류	석면 함유량(%)	위해성 평가 점수	위해성 등급	관리 방안
A-11	4층 1-5(401) 천장	텍스	4층 401~403, 406~410, 계단실1 천장	569.7 m ²	백석면	4%	8	낮음	<석면함유 건축자재의 잠재적인 손상 가능성이 낮은 상태> 1)비산성과 손상이 동시에 있는 경우 손상에 대한 보수 2)석면함유 건축자재 또는 설비에 대한 지속적인 유지관리 3) 석면함유 건축자재 또는 설비가 손상되었을 경우 즉시 보수 4)석면함유 건축자재를 인위적으로 손상시키지 않도록 함 5) 전기공사, 배선공사등 건축물 유지보수 공사시 석면함유설비 또는 자재가 훼손되어 석면이 비산되지 않도록 작업수행
A-13	4층 복도 천장	텍스	4층 복도, 404, 405, 계단실2,3 천장	378.0 m ²	백석면	4%	8	낮음
