**동향중학교 석면조사 및 석면지도 작성 용역**

# **석 면 지 도**

## ■ 도면 목록 표 ■

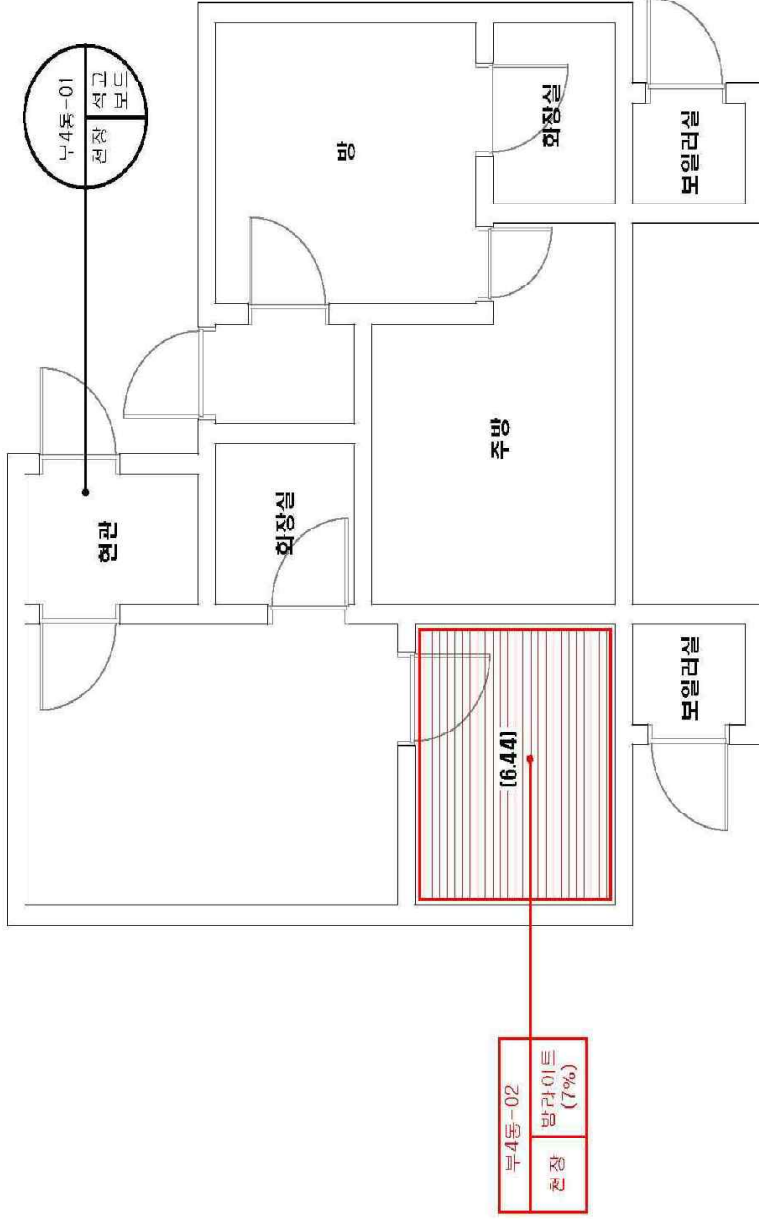
#### 4. 동향중학교 부4동(관사) 1층

시료번호	시료채취 위치	건축자재	동일물질 구역	면적 부피 길이	석면 함유율 (%)	위해성 평가:점수	위해성 등급	관리법안
부4동-02	전장	방라이트	주방	6.44	7(%)	/	낮음	<석면함유 건축자재의 손상 가능성에 따른 상태> 1) 비산성과 손상이 동시에 있는 경우 손상에 대한 보수 2) 석면함유 건축자재 또는 설비에 대한 지속적인 유지 관리 3) 석면함유 건축자재 또는 설비가 손상되었을 경우 즉시 보수 4) 석면함유 건축자재를 인위적으로 손상시키지 않도록 함 5) 전기공사, 배선공사 등 건축물 유지보수 공사시 석면함유설비 또는 자재가 훼손되어 석면이 비산되지 않도록 작업수행
