# 남원도통초등학교 1층

\* 건축물명 : 남원도통초등학교

\* 석면조사기관 : (주)대한석면환경연구소

\* 조사일자 : 2014.08.01

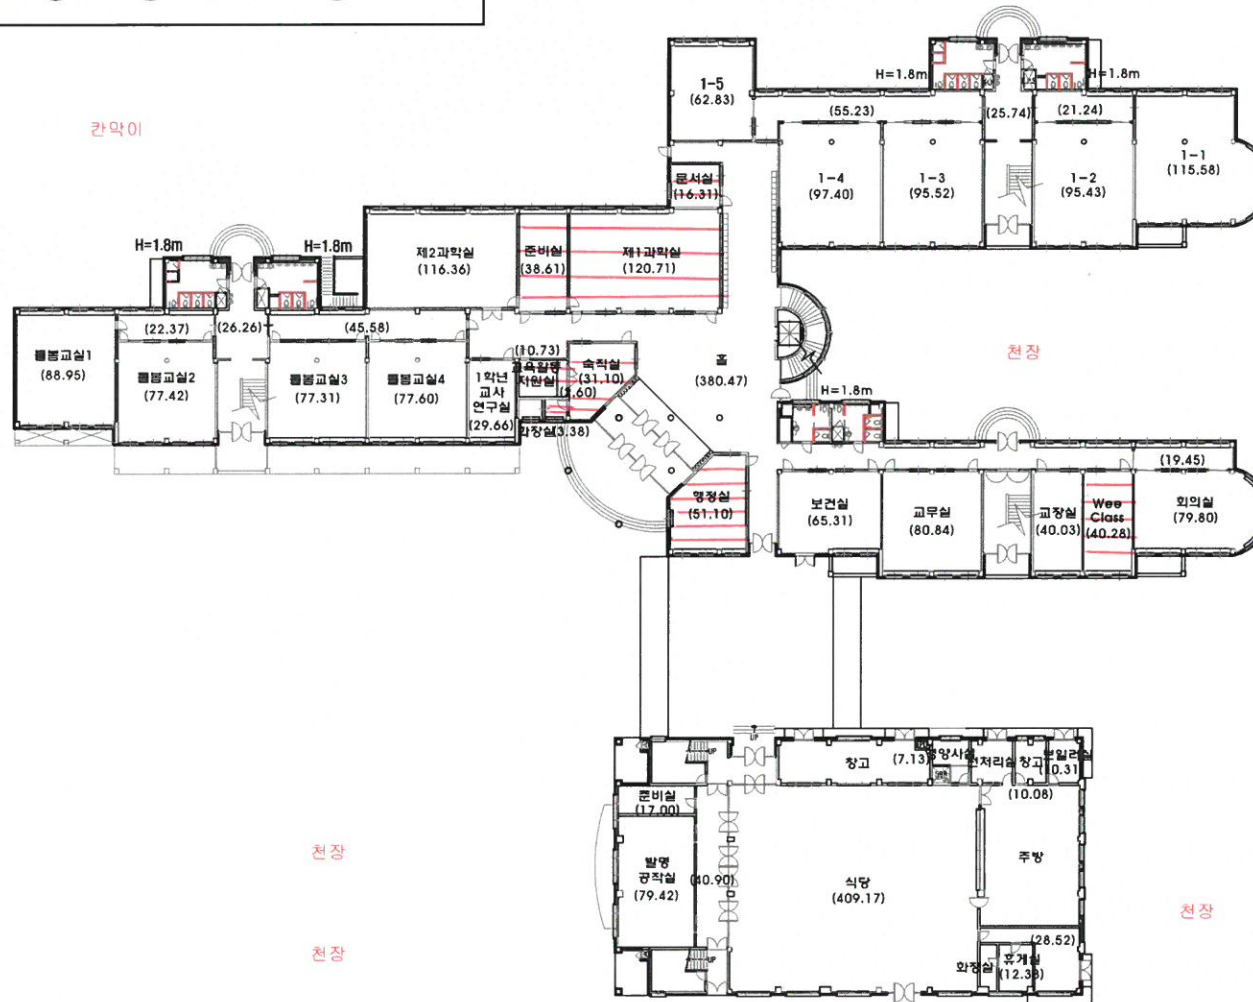
\* 도면번호 : 14-08-01-02

시료번호	시료채취 위치	건축자재	동일물질 구역	면적 부피 길이	석면 종류	석면함유율 (%)	위해성 평가점수	위해성 등급	관리방안
본관-02	칸막이	방라이트	화장실	82.29	백석면	10(%)	7	낮 음	<석면함유 건축자재의 잠재적인 손상 가능성이 낮은 상태> 1) 비산성과 손상이 동시에 있는 경우 손상에 대한 보수 2) 석면함유 건축자재 또는 설비에 대한 지속적인 유지 관리 3) 석면함유 건축자재 또는 설비가 손상되었을 경우 즉시 보수 4) 석면함유 건축자재를 인위적으로 손상시키지 않도록 함 5) 전기공사, 배선공사 등 건축물 유지보수 공사시 석면함유설비 또는 자재가 훼손되어 석면이 비산되지 않도록 작업수행
본관-03 본관-04 본관-05 본관-06	천장	텍스	1층 전실 (화장실, 계단실, 창고, 전처리실, 주방 제외)	2,726.11	백석면	3~4(%)	10	낮 음

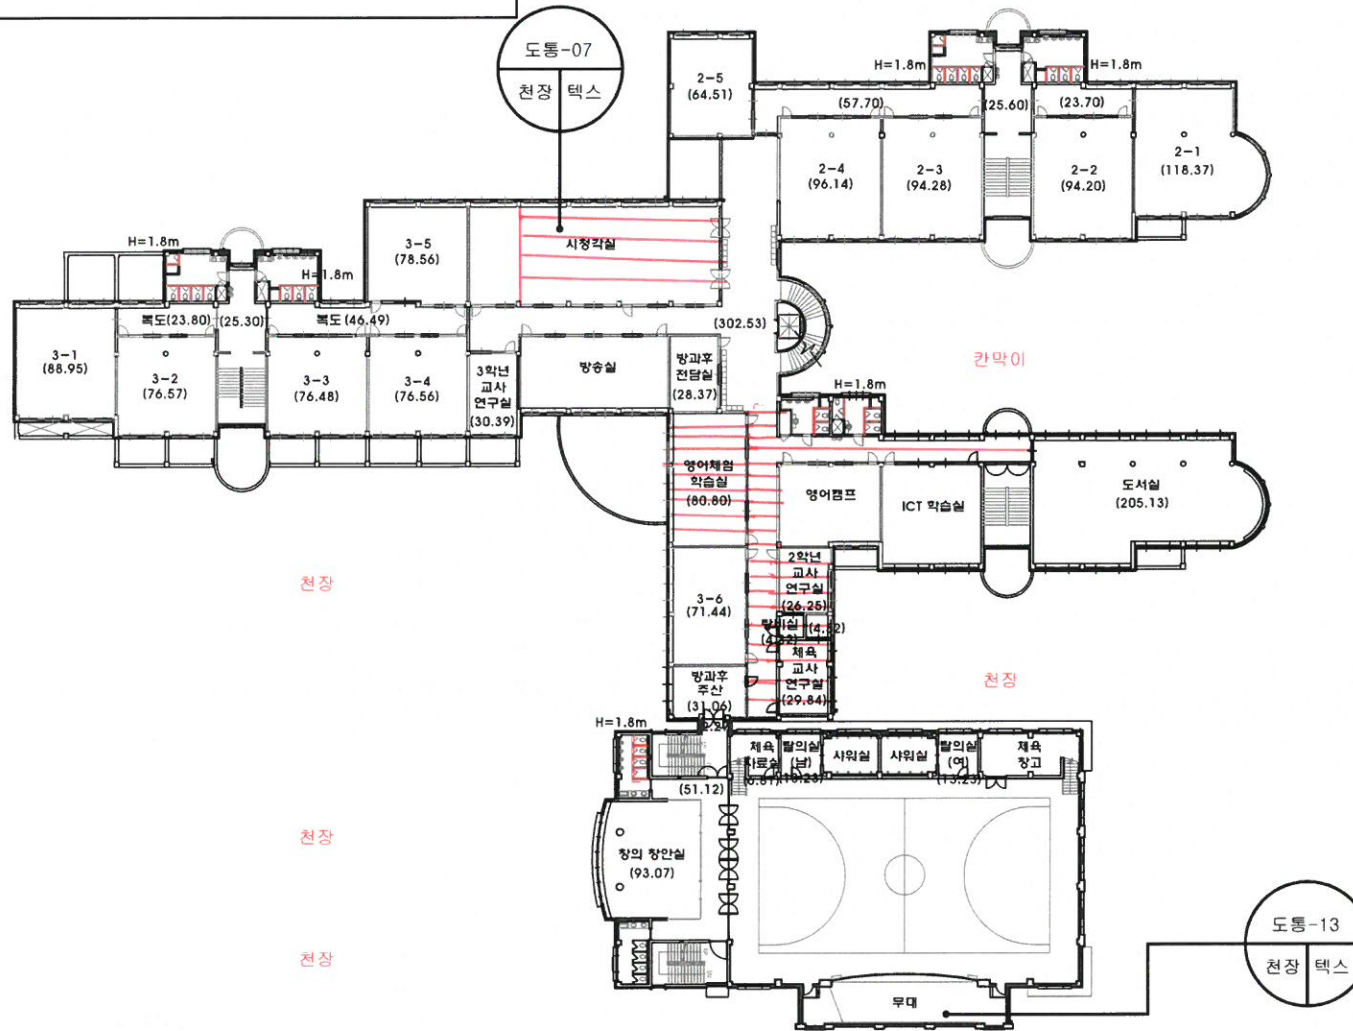
\* 도면번호 : 14-08-01-03

시료번호	시료채취 위치	건축자재	동일물질 구역	면적 부피 길이	석면 종류	석면함유율 (%)	위해성 평가점수	위해성 등급	관리방안
본관-08	칸막이	방라이트	화장실	102.53	백석면	10(%)	7	낮 음	<p>&lt;석면함유 건축자재의 잠재적인 손상 가능성이 낮은 상태&gt;</p> <p>1) 비산성과 손상이 동시에 있는 경우 손상에 대한 보수</p> <p>2) 석면함유 건축자재 또는 설비에 대한 지속적인 유지 관리</p> <p>3) 석면함유 건축자재 또는 설비가 손상되었을 경우 즉시 보수</p> <p>4) 석면함유 건축자재를 인위적으로 손상시키지 않도록 함</p> <p>5) 전기공사, 배선공사 등 건축물 유지보수 공사시 석면함유설비 또는 자재가 훼손되어 석면이 비산되지 않도록 작업수행</p>
본관-09	천장	텍스	2층 전실 (화장실, 계단실, 시청각실, 방송실, 영어컴프, ICT 학습실, 사위실, 체육창고, 무대 제외)	2,061.39	백석면	3~4(%)	10	낮 음	
본관-10									
본관-11									
본관-12

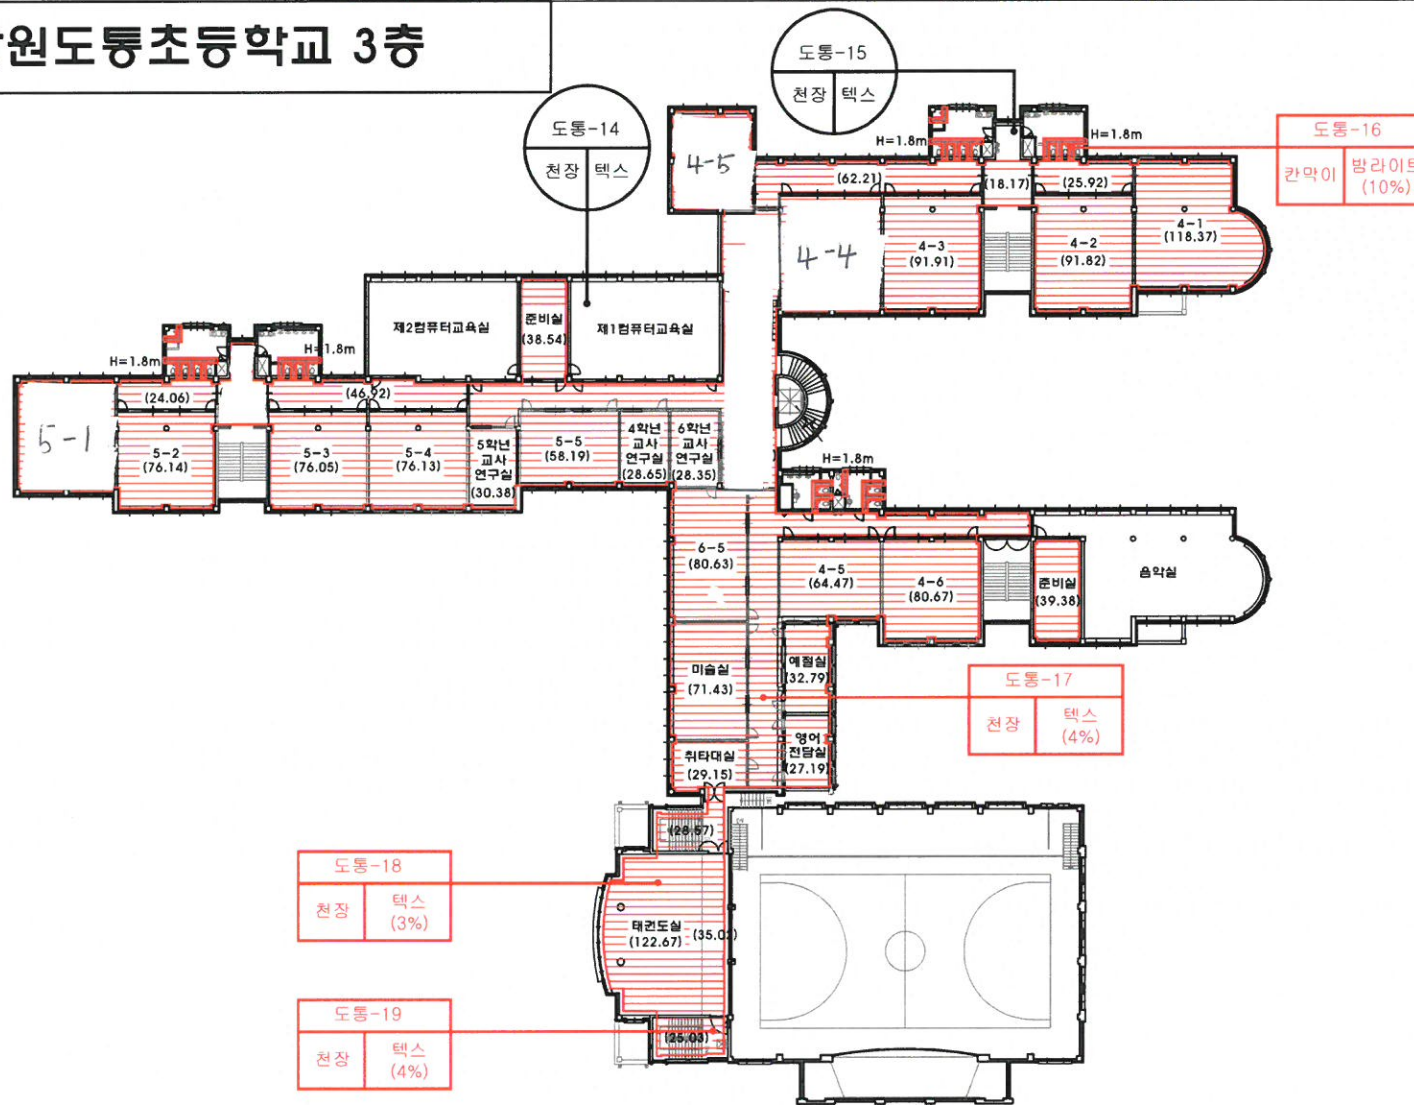
★ 도면번호 : 14-08-01-04

시료번호	시료채취 위치	건축자재	동일물질 구역	면적 부피 길이	석면 종류	석면함유율 (%)	위해성 평가점수	위해성 등급	관리방안
본관-16	칸막이	방라이트	화장실	86.42	백석면	10(%)	7	낮 음	<p>&lt;석면함유 건축자재의 잠재적인 손상 가능성이 낮은 상태&gt;</p> <p>1) 비산성과 손상이 동시에 있는 경우 손상에 대한 보수</p> <p>2) 석면함유 건축자재 또는 설비에 대한 지속적인 유지 관리</p> <p>3) 석면함유 건축자재 또는 설비가 손상되었을 경우 즉시 보수</p> <p>4) 석면함유 건축자재를 인위적으로 손상시키지 않도록 함</p> <p>5) 전기공사, 배선공사 등 건축물 유지보수 공사시 석면함유설비 또는 자재가 훼손되어 석면이 비산되지 않도록 작업수행</p>
본관-17	천장	텍스	3층 전실	2,116.04	백석면	3~4(%)	10	낮 음	
본관-18			(화장실, 계단실,						
본관-19			제1·2컴퓨터교육실, 음악실 제외)

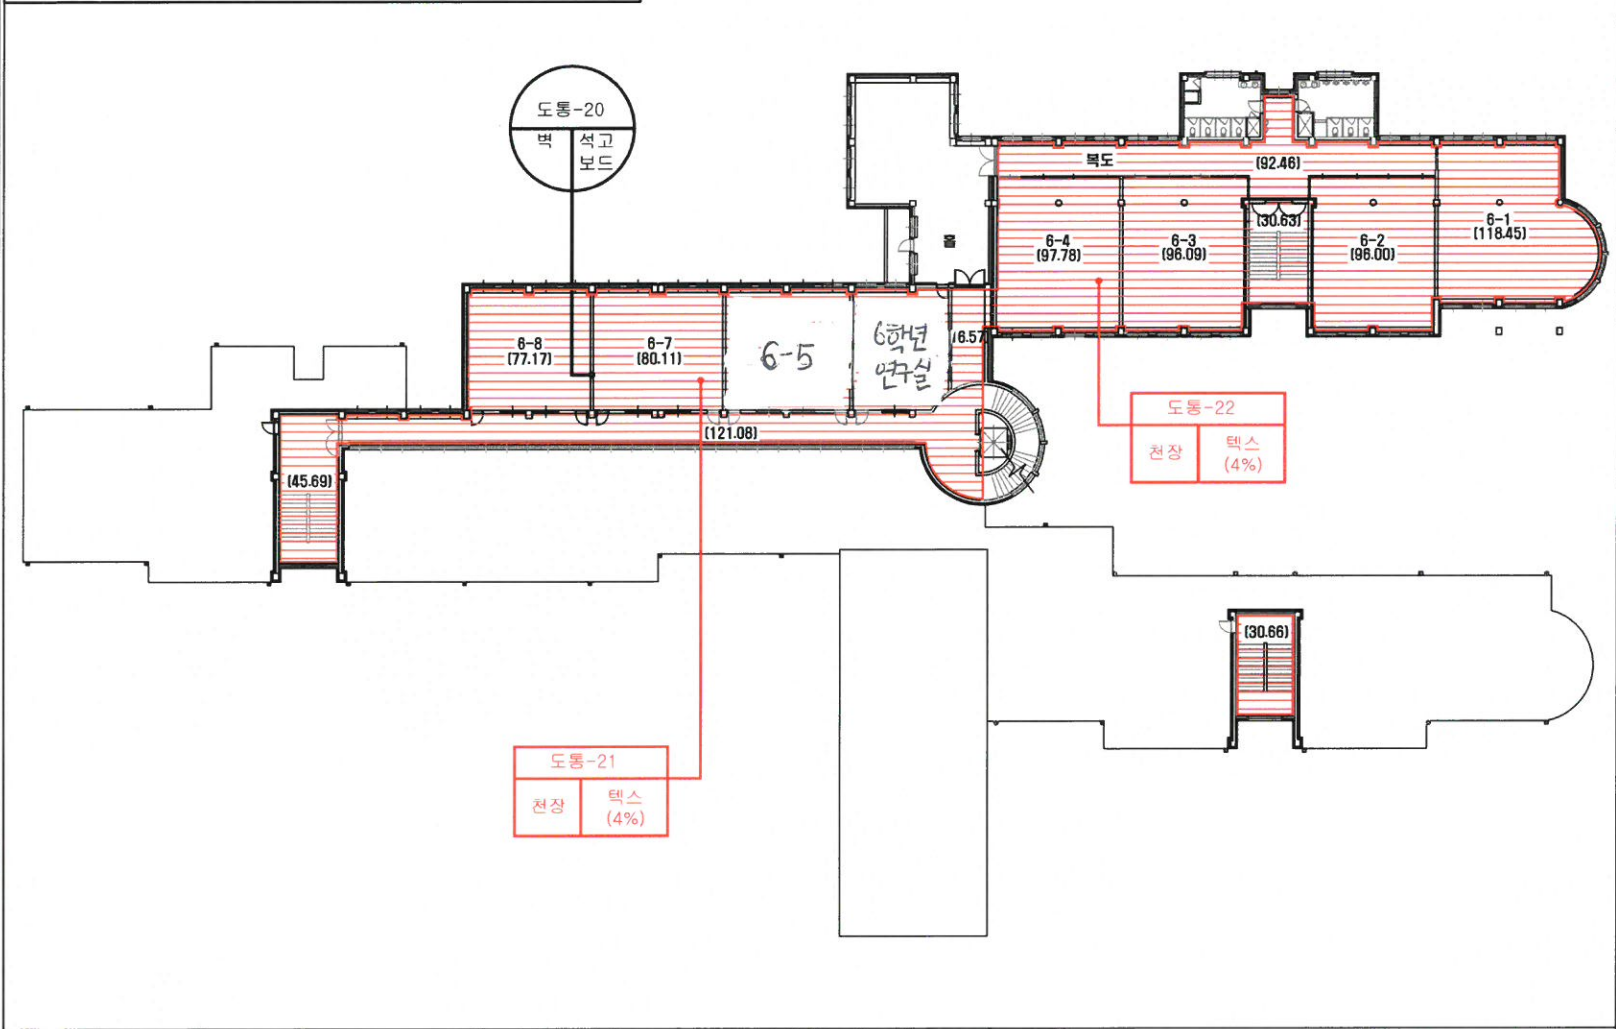
**남원도통초등학교 4층**

시료번호	시료채취 위치	건축자재	동일물질 구역	면적 부피 길이	석면 종류	석면함유율 (%)	위해성 평가점수	위해성 등급	관리방안
별관-21 별관-22	천장	텍스	4층 전실 (화장실, 출입 제외)	1,038.65	백석면	4(%)	10	낮음	<석면함유 건축자재의 잠재적인 손상 가능성이 낮은 상태> 1) 비산성과 손상이 동시에 있는 경우 손상에 대한 보수 2) 석면함유 건축자재 또는 설비에 대한 지속적인 유지 관리 3) 석면함유 건축자재 또는 설비가 손상되었을 경우 즉시 보수 4) 석면함유 건축자재를 인위적으로 손상시키지 않도록 함 5) 전기공사, 배선공사등 건축물 유지보수 공사에 석면함유설비 또는 자재가 훼손되어 석면이 비산되지 않도록 작업수행
