남원도통초등학교 1층

* 건축물명 :남원도통초등학교

* 도면번호 : 14-08-01-02

* 석면조사기관 :
(주)대한석면환경연구소

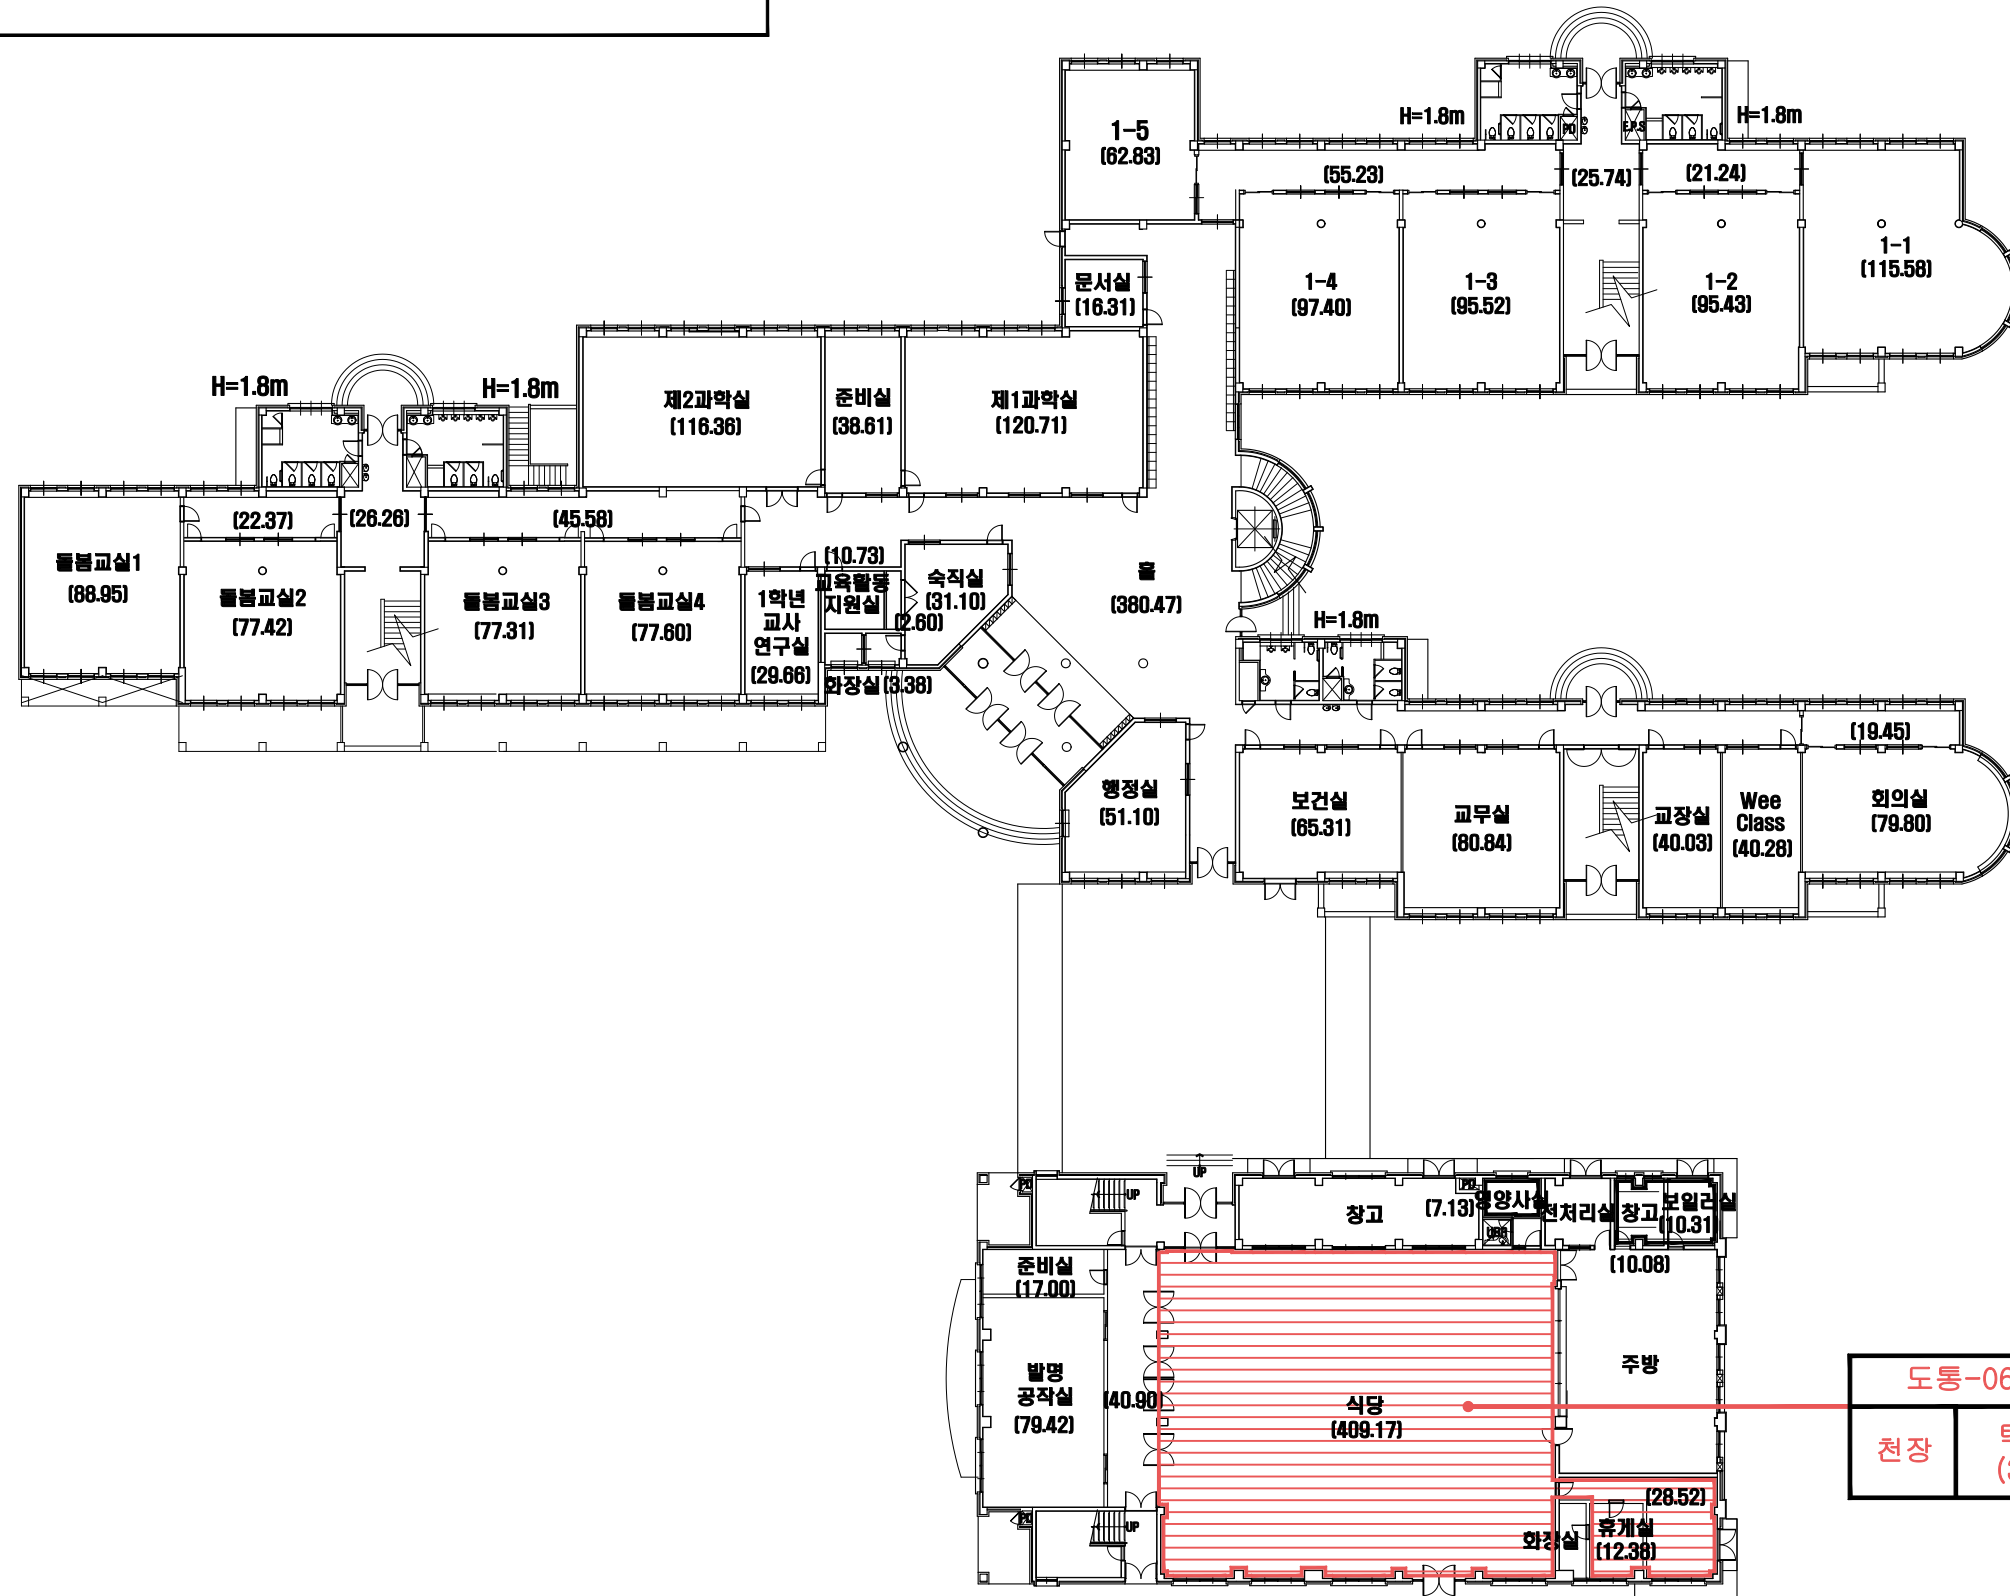
시료번호	시료채취 위치	건축자재	동일물질 구역	면적 부피 길이	석면 종류	석면함유율 (%)	위해성 평가점수	위해성 등급	관리방안
본관-02	칸막이	밤라이트	화장실	82.29	백석면	10(%)	7	낮음	<p><석면함유 건축자재의 잠재적인 손상 가능성이 낮은 상태></p> <ol style="list-style-type: none"> 1) 비산성과 손상이 동시에 있는 경우 손상에 대한 보수 2) 석면함유 건축자재 또는 설비에 대한 지속적인 유지 관리 3) 석면함유 건축자재 또는 설비가 손상되었을 경우 즉시 보수 4) 석면함유 건축자재를 인위적으로 손상시키지 않도록 함 5) 전기공사, 배선공사 등 건축물 유지보수 공사시 석면함유설비 또는 자재가 훼손되어 석면이 비산되지 않도록 작업수행
본관-03 본관-04 본관-05 본관-06	천장	텍스	1층 전실 (화장실, 계단실, 창고, 전처리실, 주방 제외)	2,726.11	백석면	3~4(%)	10	낮음

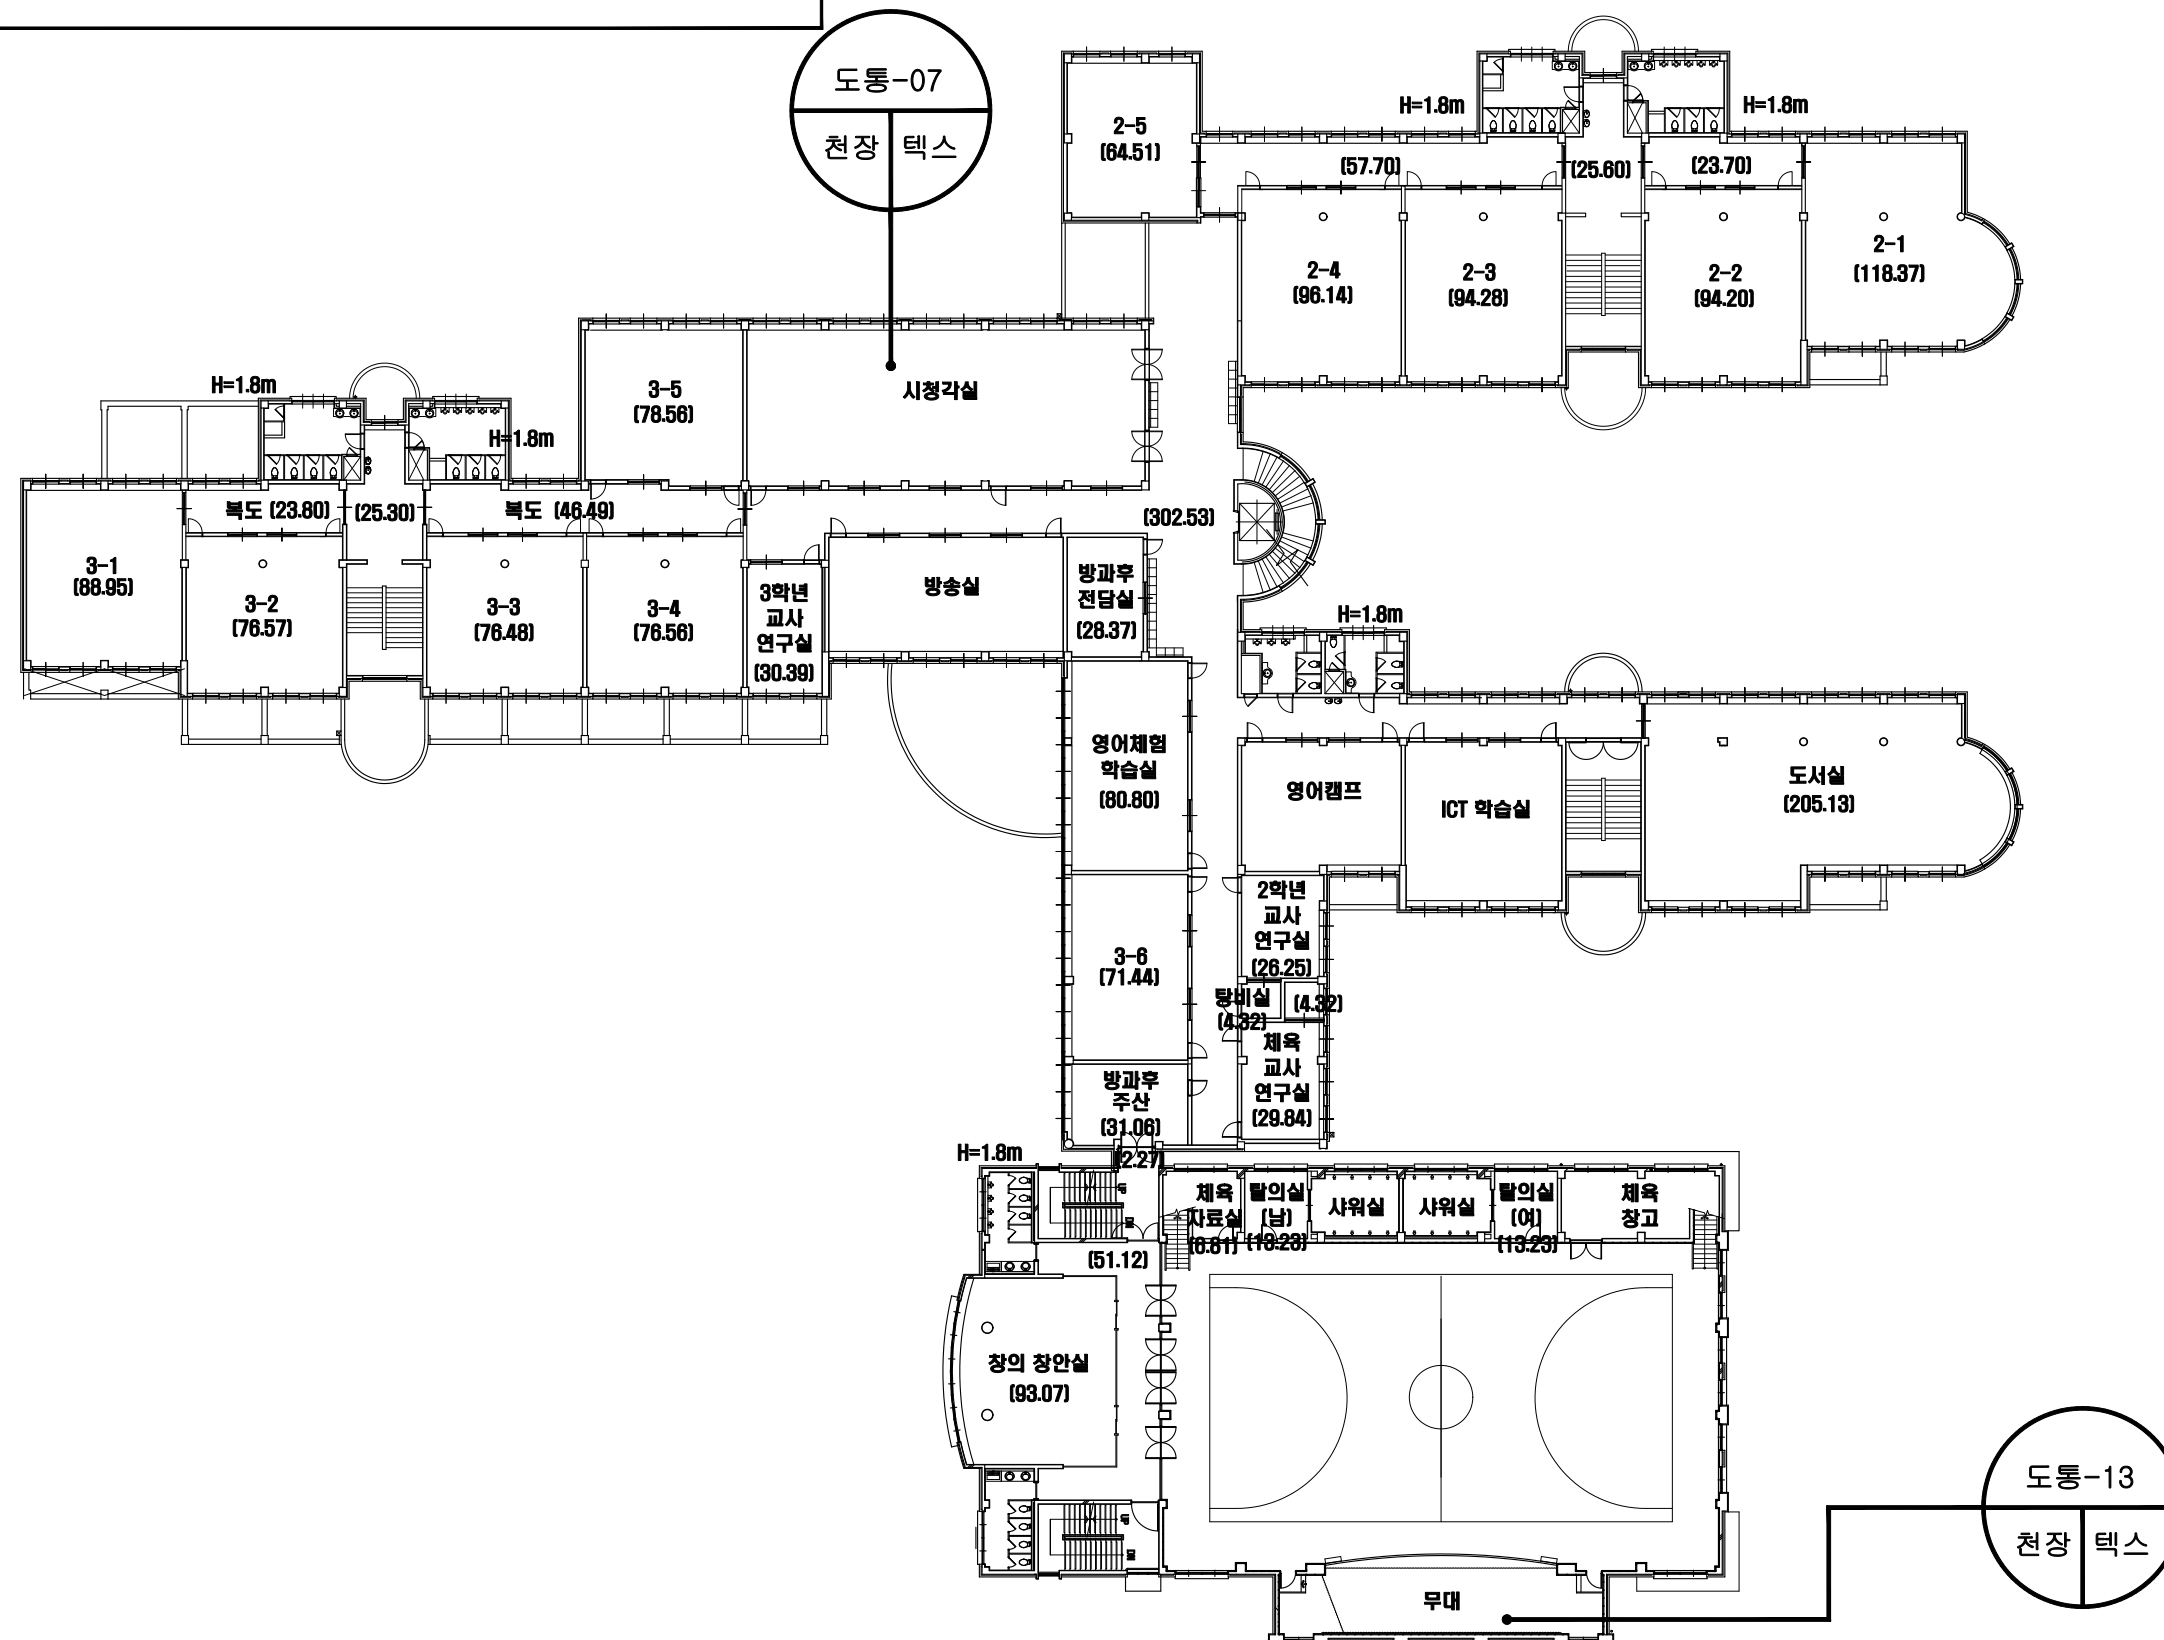
남원도통초등학교 2층

시료번호	시료채취 위치	건축자재	동일물질 구역	면적 부피 길이	석면 종류	석면함유율 (%)	위해성 평가점수	위해성 등급	관리방안
본관-08	칸막이	밤라이트	화장실	102.53	백석면	10(%)	7	낮음	<p><석면함유 건축자재의 잠재적인 손상 가능성이 낮은 상태></p> <p>1) 비산성과 손상이 동시에 있는 경우 손상에 대한 보수</p> <p>2) 석면함유 건축자재 또는 설비에 대한 지속적인 유지 관리</p> <p>3) 석면함유 건축자재 또는 설비가 손상되었을 경우 즉시 보수</p> <p>4) 석면함유 건축자재를 인위적으로 손상시키지 않도록 함</p> <p>5) 전기공사,배선공사등 건축물 유지보수 공사시 석면함유설비 또는 자재가 훼손되어 석면이 비산되지 않도록 작업수행</p>
본관-09 본관-10 본관-11 본관-12	천장	텍스	2층 전실 (화장실,계단실,시청각실, 방송실,영어캠프,ICT학습실, 샤워실,체육창고,무대 제외)	2,061.39	백석면	3~4(%)	10	낮음

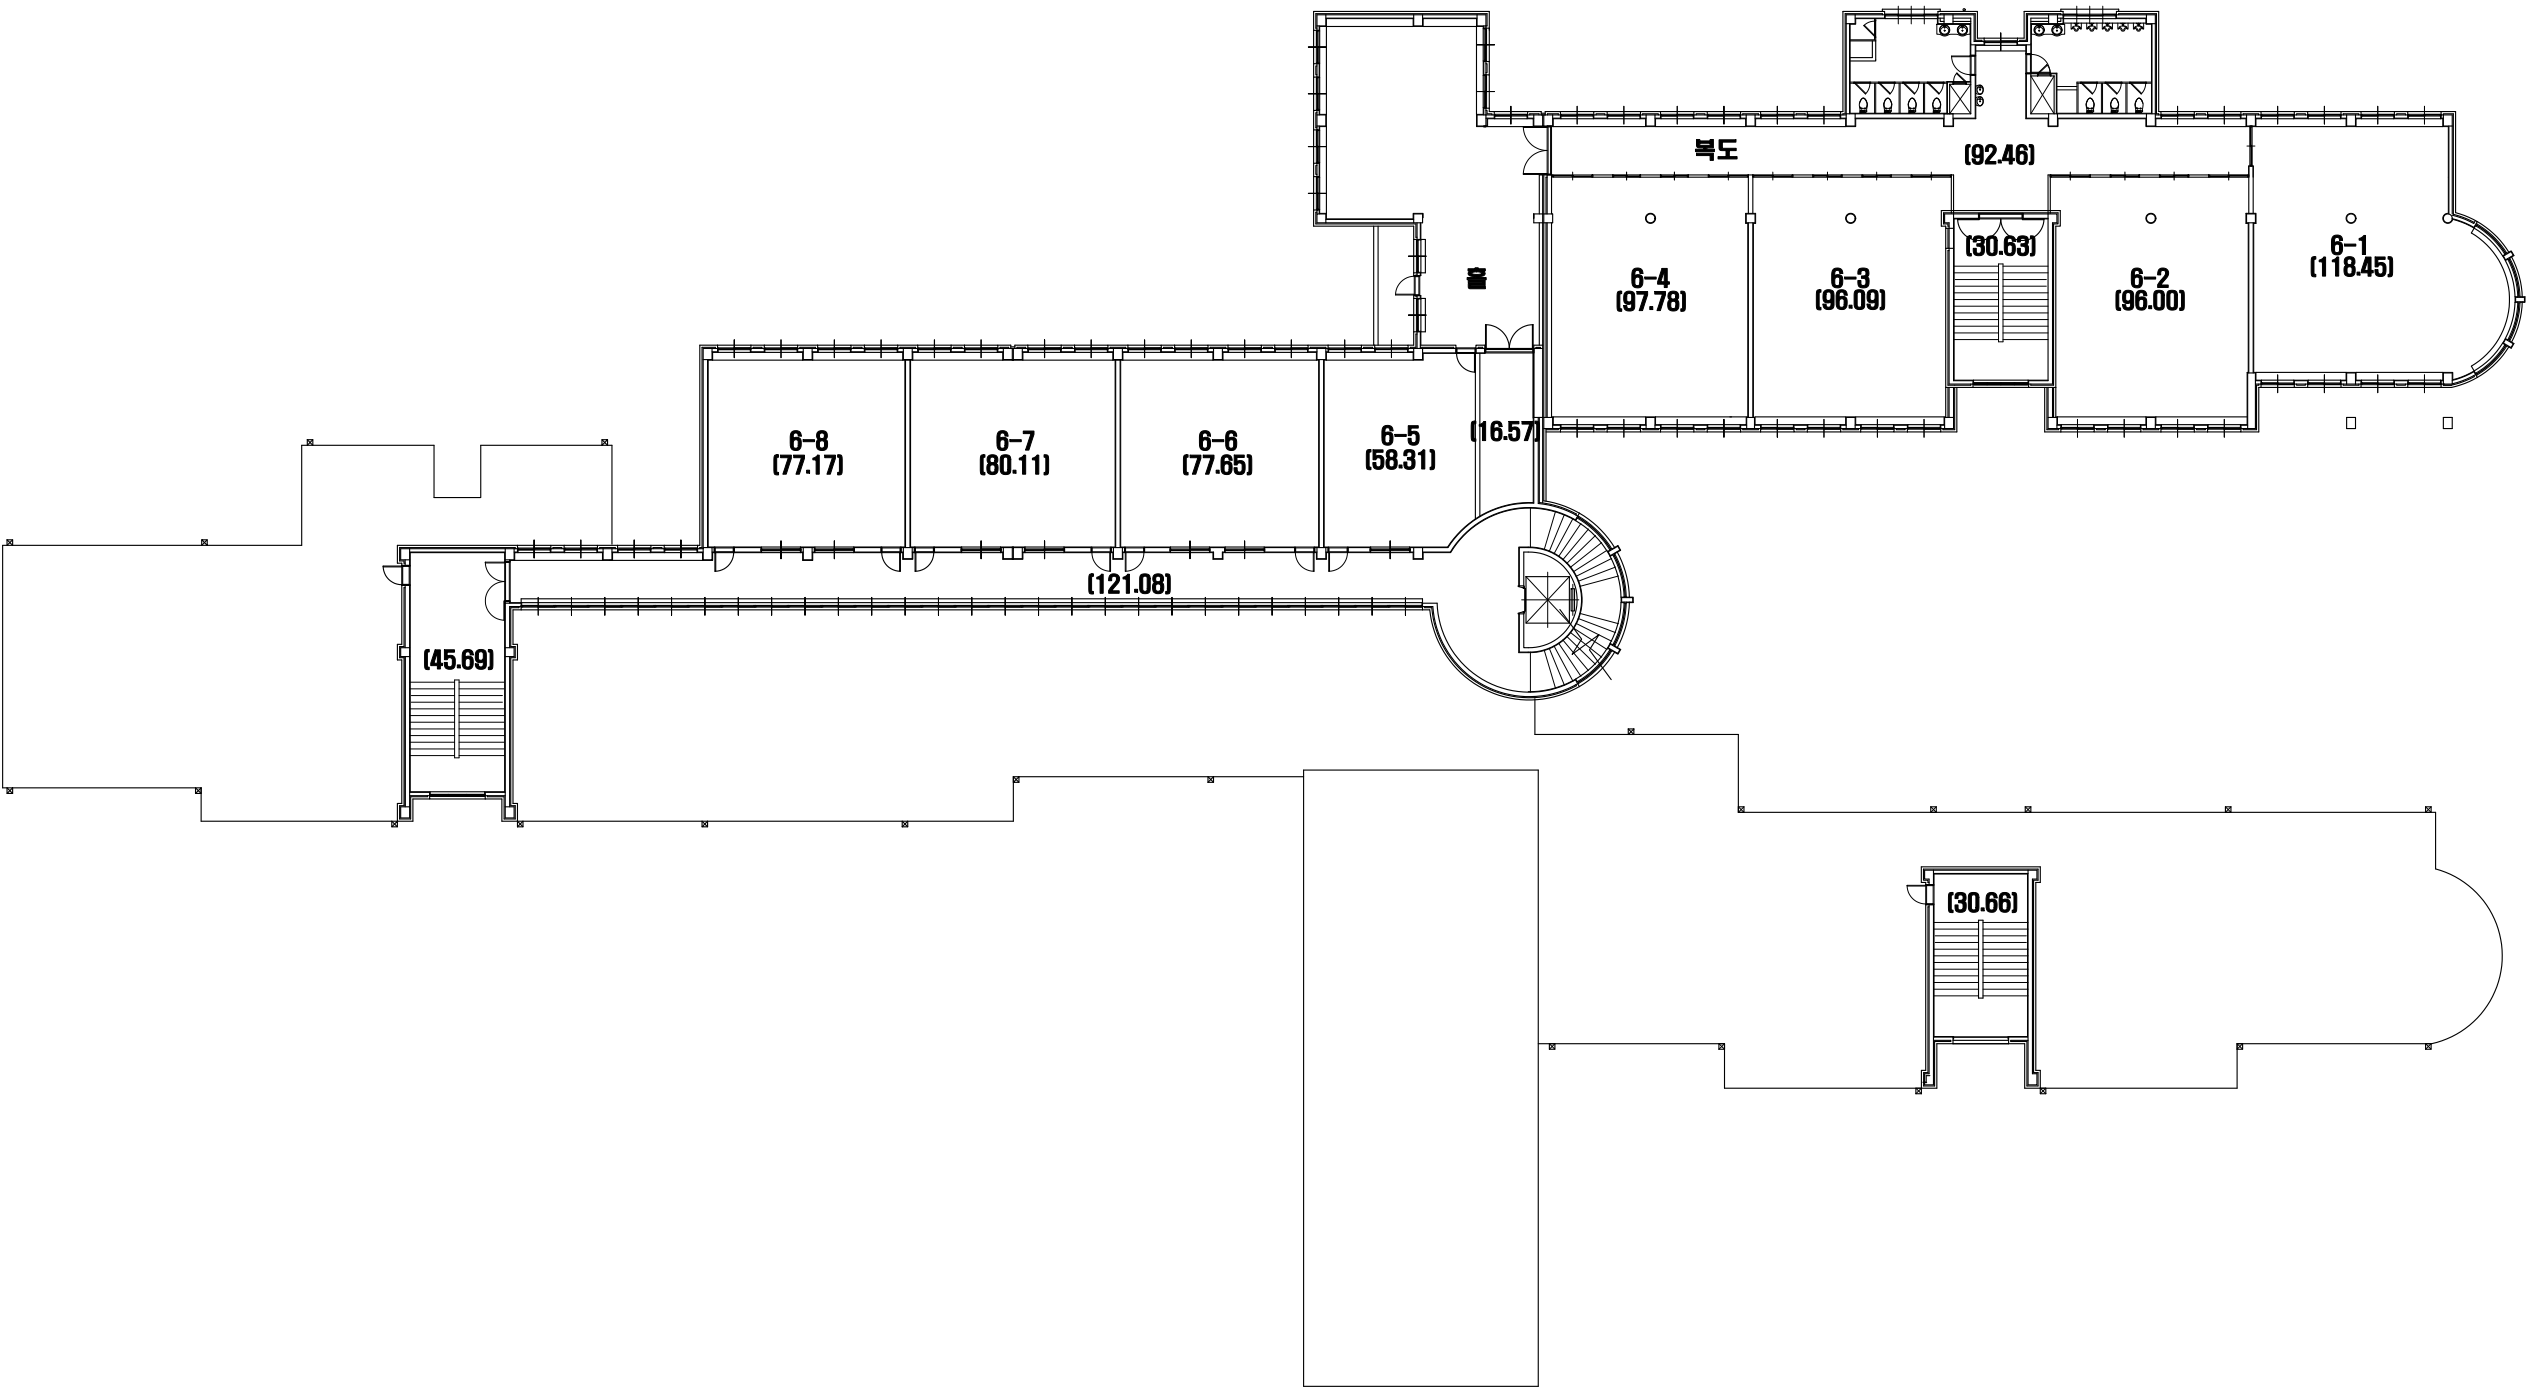
남원도통초등학교 4층

시료번호	시료채취 위치	건축자재	동일물질 구역	면적 부피 길이	석면 종류	석면함유율 (%)	위해성 평가점수	위해성 등급	관리방안
본관-21 본관-22	천장	텍스	4층 전실 (화장실,홀 제외)	1,038.65	백석면	4(%)	10	낮음	<석면함유 건축자재의 잠재적인 손상 가능성이 낮은 상태> 1) 비산성과 손상이 동시에 있는 경우 손상에 대한 보수 2) 석면함유 건축자재 또는 설비에 대한 지속적인 유지 관리 3) 석면함유 건축자재 또는 설비가 손상되었을 경우 즉시 보수 4) 석면함유 건축자재를 인위적으로 손상시키지 않도록 함 5) 전기공사,배선공사등 건축물 유지보수 공사시 석면함유설비 또는 자재가 훼손되어 석면이 비산되지 않도록 작업수행

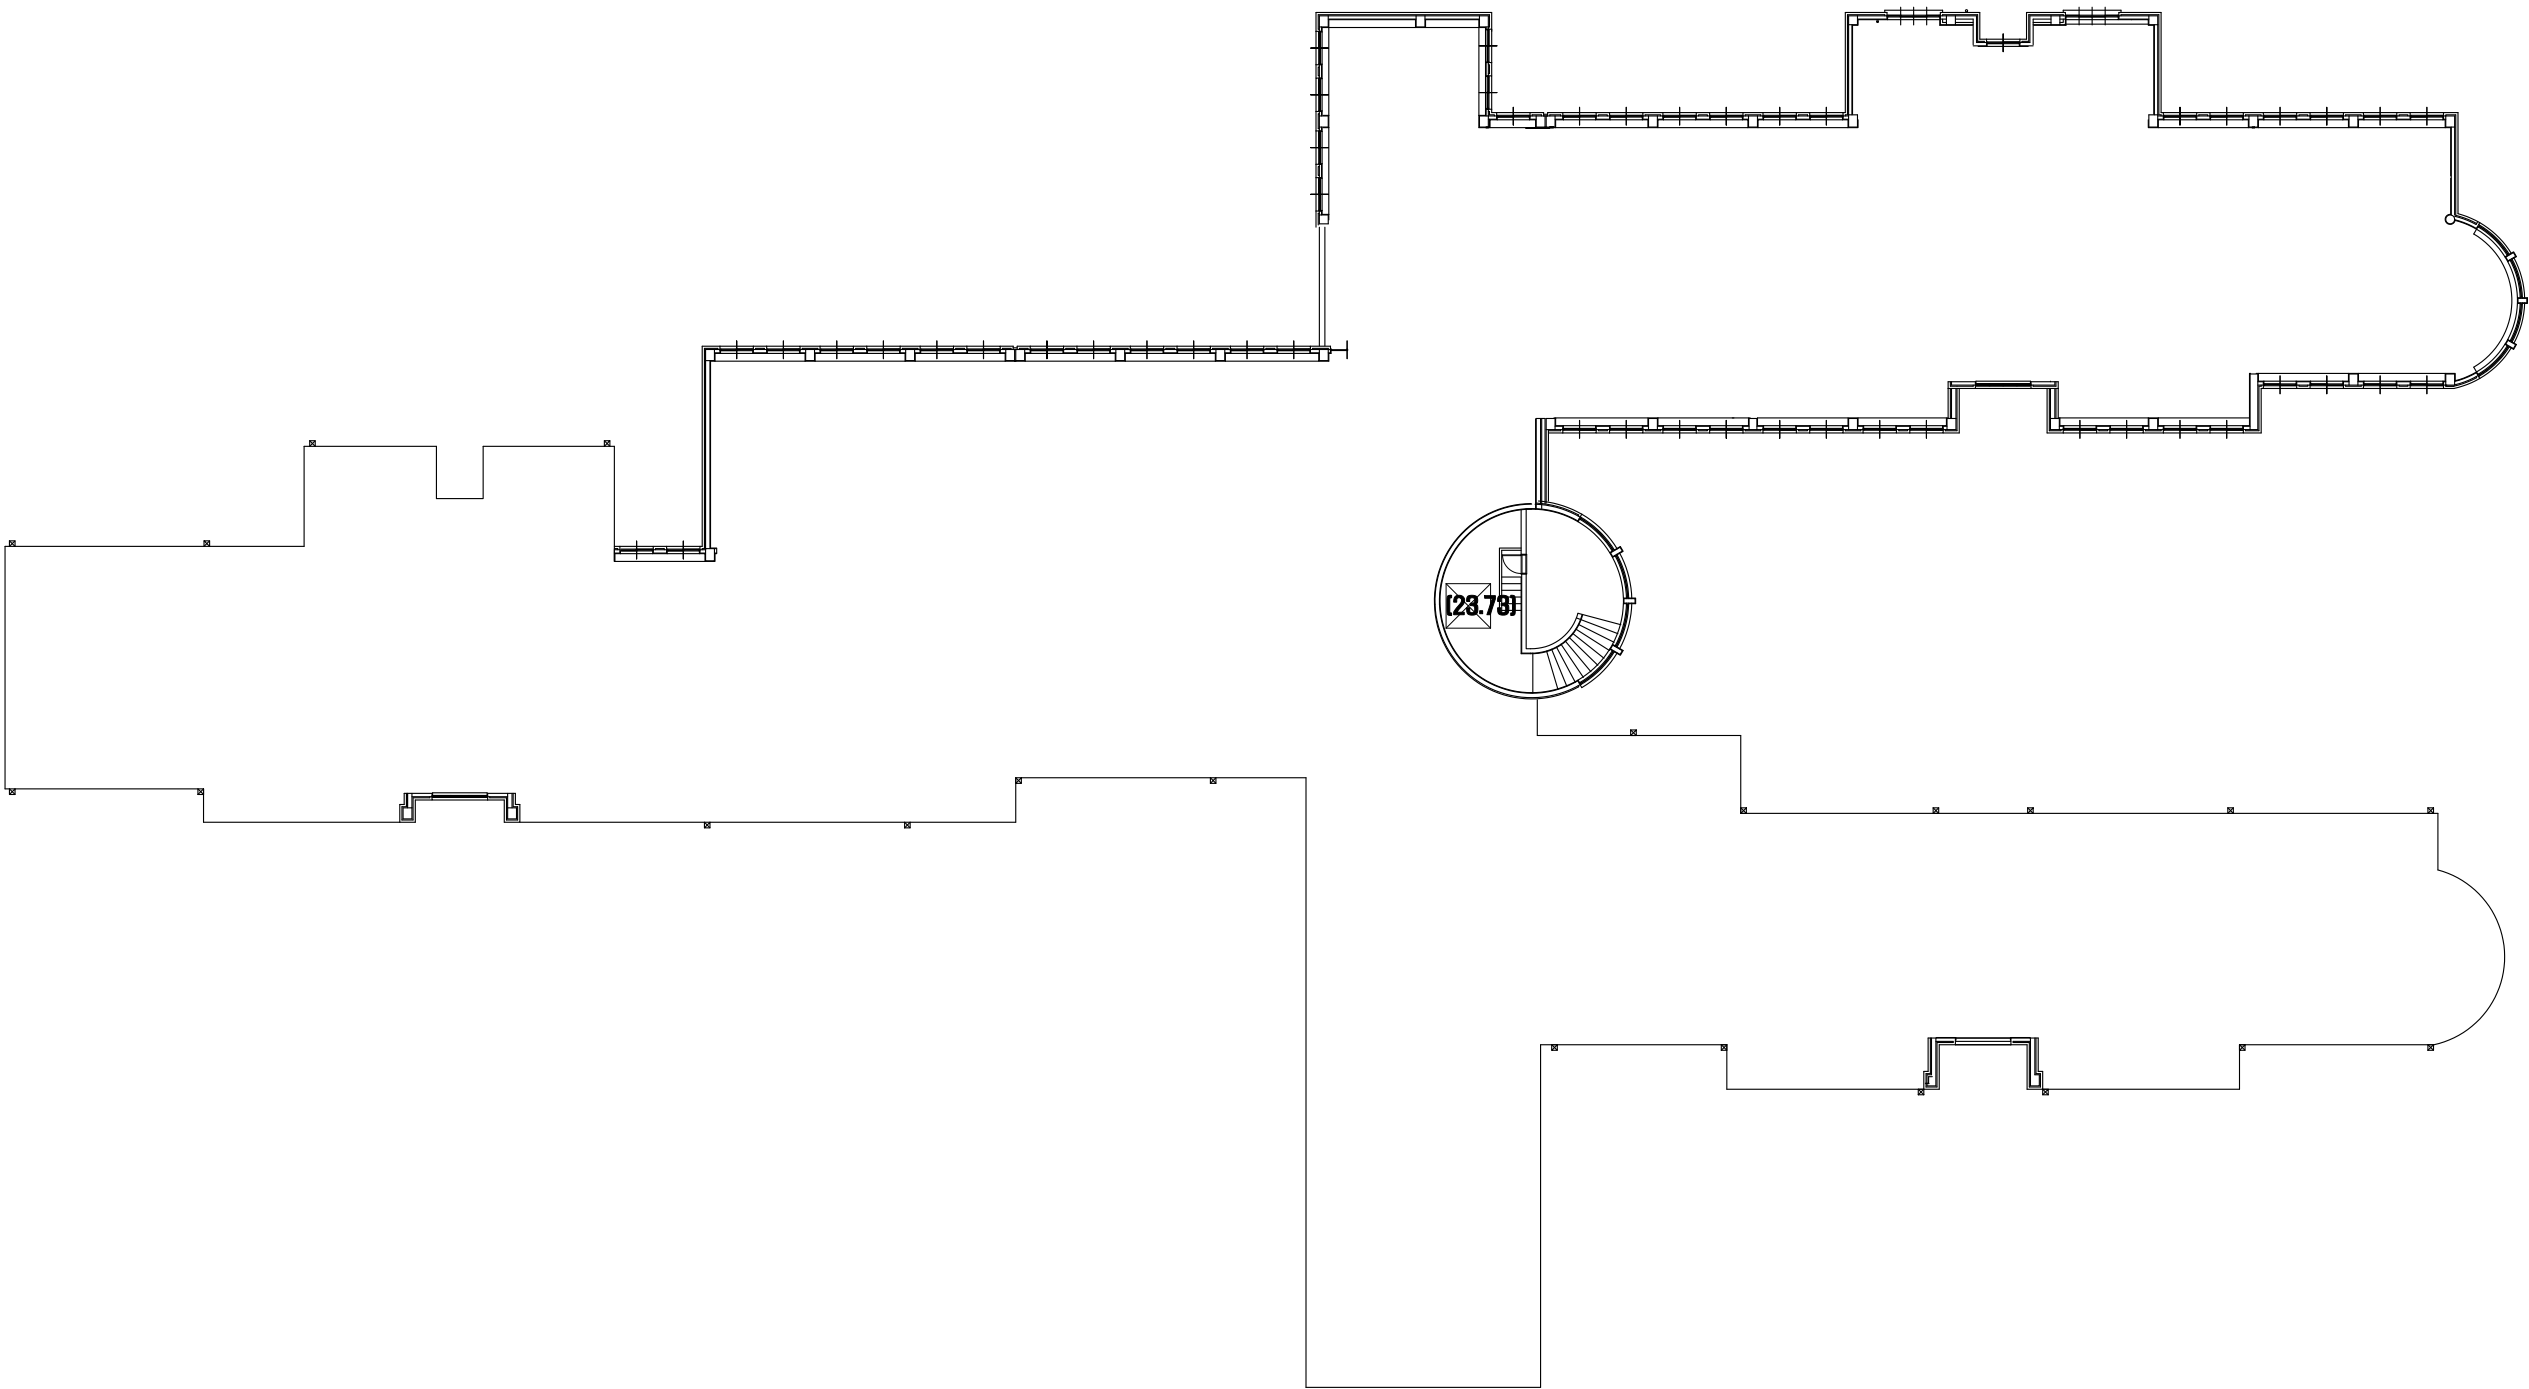
남원도통초등학교 옥탑층

시료번호	시료채취 위치	건축자재	동일물질 구역	면적 부피 길이	석면 종류	석면함유율 (%)	위해성 평가점수	위해성 등급	관리방안
본관-23	천장	텍스	물탱크실	23.73	백석면	4(%)	4	낮음	<석면함유 건축자재의 잠재적인 손상 가능성이 낮은 상태> 1) 비산성과 손상이 동시에 있는 경우 손상에 대한 보수 2) 석면함유 건축자재 또는 설비에 대한 지속적인 유지 관리 3) 석면함유 건축자재 또는 설비가 손상되었을 경우 즉시 보수 4) 석면함유 건축자재를 인위적으로 손상시키지 않도록 함 5) 전기공사, 배선공사등 건축물 유지보수 공사시 석면함유설비 또는 자재가 훼손되어 석면이 비산되지 않도록 작업수행
