덕치초 건축물 석면조사 용역 석 면 지 도

대한석면환경연구소
Daehan Asbestos Environment Research Institute

덕치초 건축물
석면조사 용역

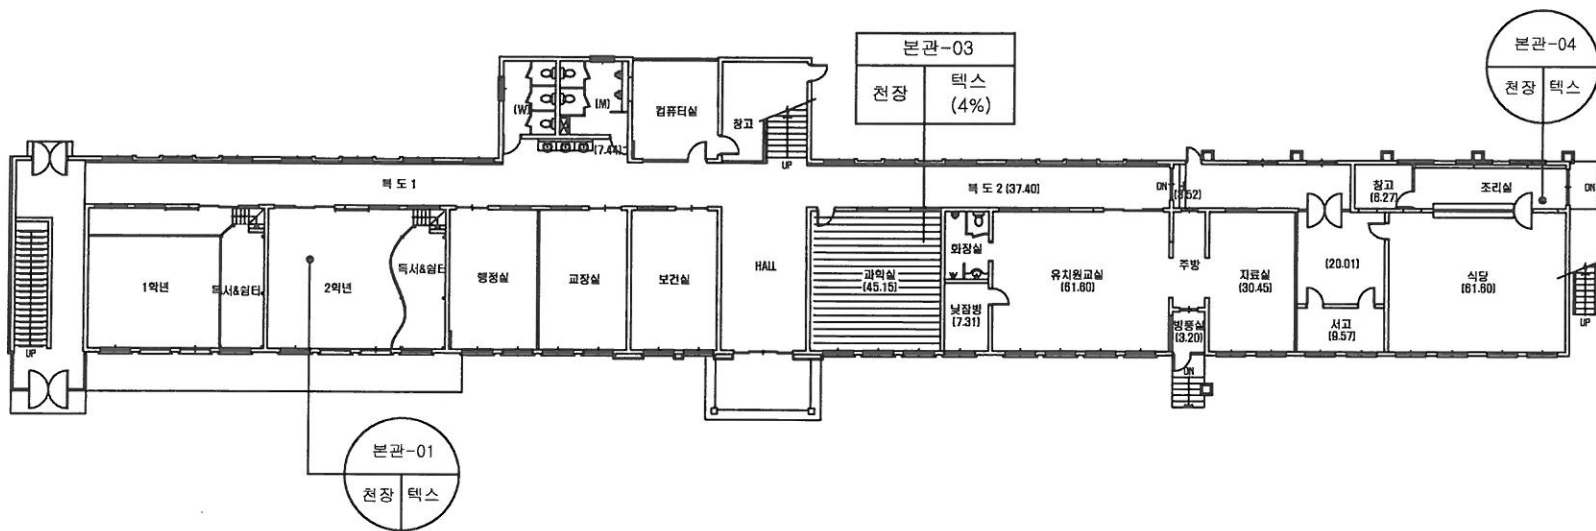
1. 본관동(주3 포함) 1층

시료번호	시료채취 위치	건축자재	동일물질 구역	면적 부피 길이	석면 종류	석면함유율 (%)	위해성 평가점수	위해성 등급	관리방안
본관-03	천장	텍스	과학실	45.15	백석면	4(%)	11	낮음	<석면함유 건축자재의 잠재적인 손상 가능성이 낮은 상태> 1) 비산성과 손상이 동시에 있는 경우 손상에 대한 보수 2) 석면함유 건축자재 또는 설비에 대한 지속적인 유지 관리 3) 석면함유 건축자재 또는 설비가 손상되었을 경우 즉시 보수 4) 석면함유 건축자재를 인위적으로 손상시키지 않도록 함 5) 전기공사, 배선공사 등 건축물 유지보수 공사시 석면함유설비 또는 자재가 훼손되어 석면이 비산되지 않도록 작업수행

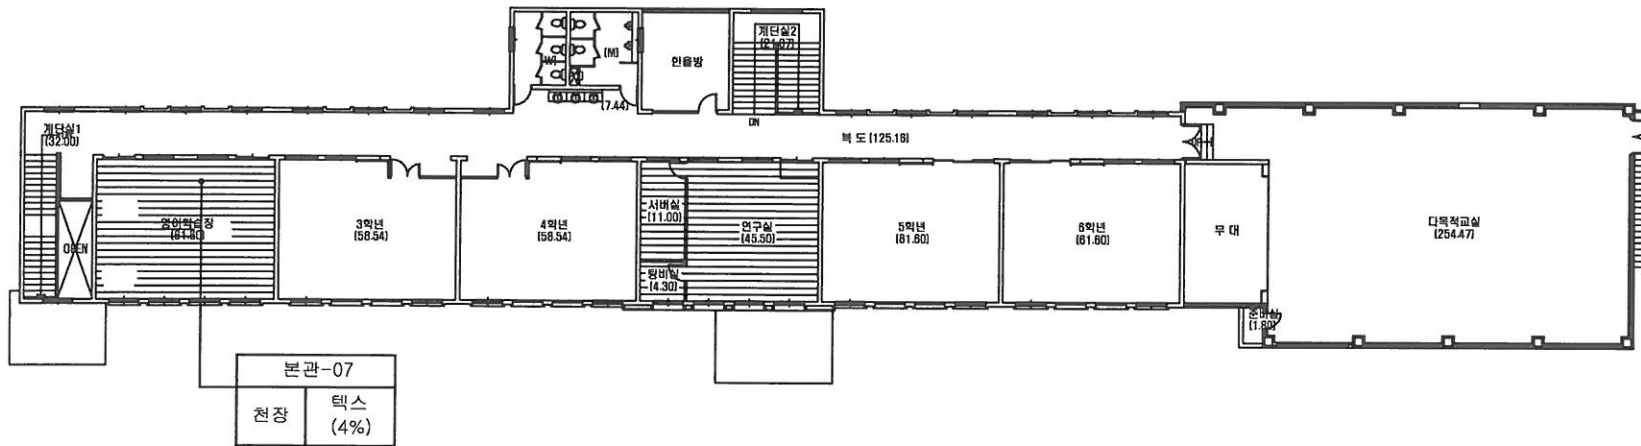
1. 본관동(주3 포함) 2층

시료번호	시료채취 위치	건축자재	동일물질 구역	면적 부피 길이	석면 종류	석면함유율 (%)	위해성 평가점수	위해성 등급	관리방안
본관-07	천장	텍스	영어학습장, 서브실, 탕비실, 연구실	122.4	백석면	4(%)	11	낮음	<석면함유 건축자재의 잠재적인 손상 가능성이 낮은 상태> 1) 비산성과 손상이 동시에 있는 경우 손상에 대한 보수 2) 석면함유 건축자재 또는 설비에 대한 지속적인 유지 관리 3) 석면함유 건축자재 또는 설비가 손상되었을 경우 즉시 보수 4) 석면함유 건축자재를 인위적으로 손상시키지 않도록 함 5) 전기공사, 배선공사 등 건축물 유지보수 공사시 석면함유설비 또는 자재가 훼손되어 석면이 비산되지 않도록 작업수행

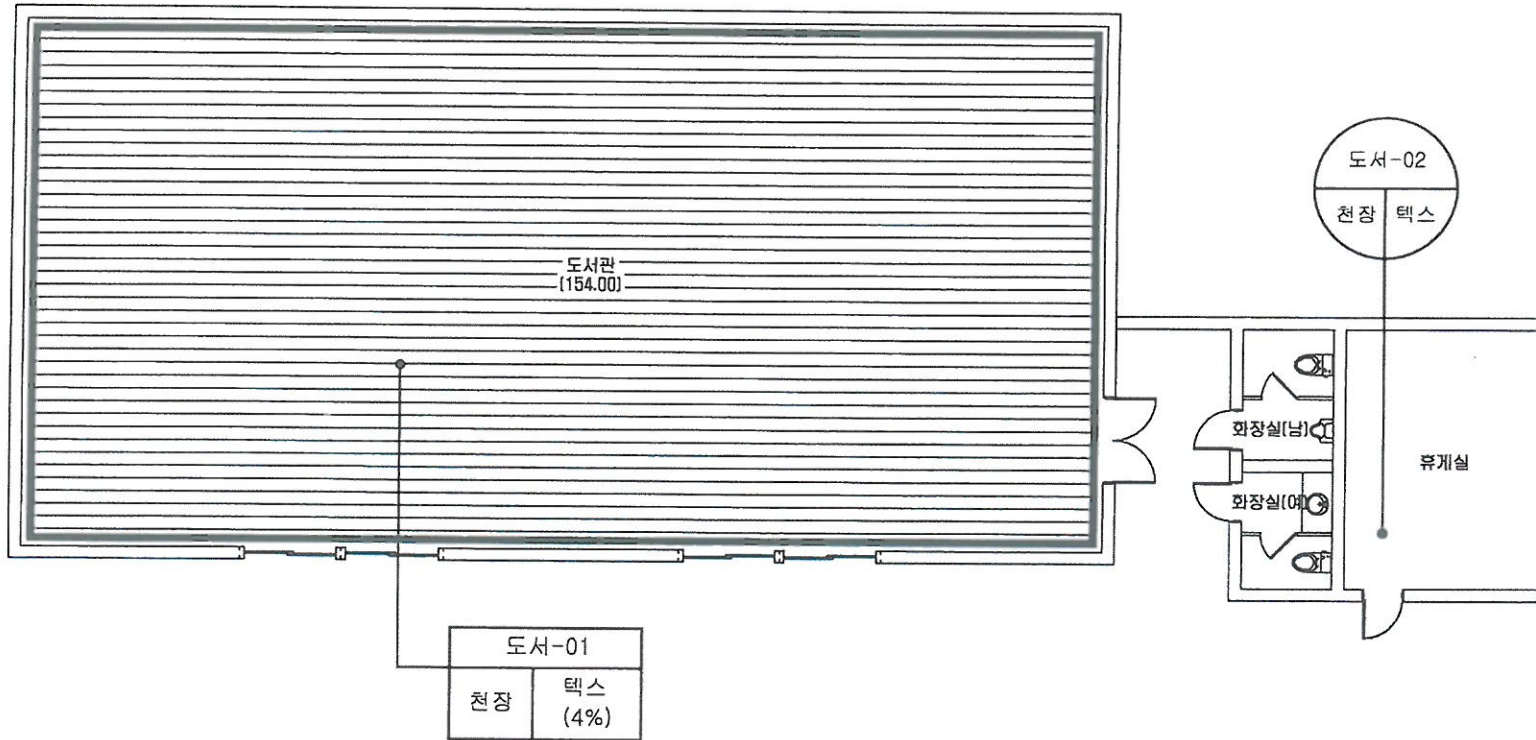
2. 주2 도서관

시료번호	시료채취 위치	건축자재	등일물질 구역	면적 부피 길이	석면 종류	석면함유율 (%)	위해성 평가점수	위해성 등급	관리방안
도서-01	천장	텍스	도서관	154.00	비석면	4(%)	11	낮음	<석면함유 건축자재의 잠재적인 손상 가능성이 낮은 상태> 1) 비산성과 손상이 동시에 있는 경우 손상에 대한 보수 2) 석면함유 건축자재 또는 설비에 대한 지속적인 유지 관리 3) 석면함유 건축자재 또는 설비가 손상되었을 경우 즉시 보수 4) 석면함유 건축자재를 인위적으로 손상시키지 않도록 함 5) 전기공사, 배선공사등 건축물 유지보수 공사시 석면함유설비 또는 자재가 훼손되어 석면이 비산되지 않도록 작업수행

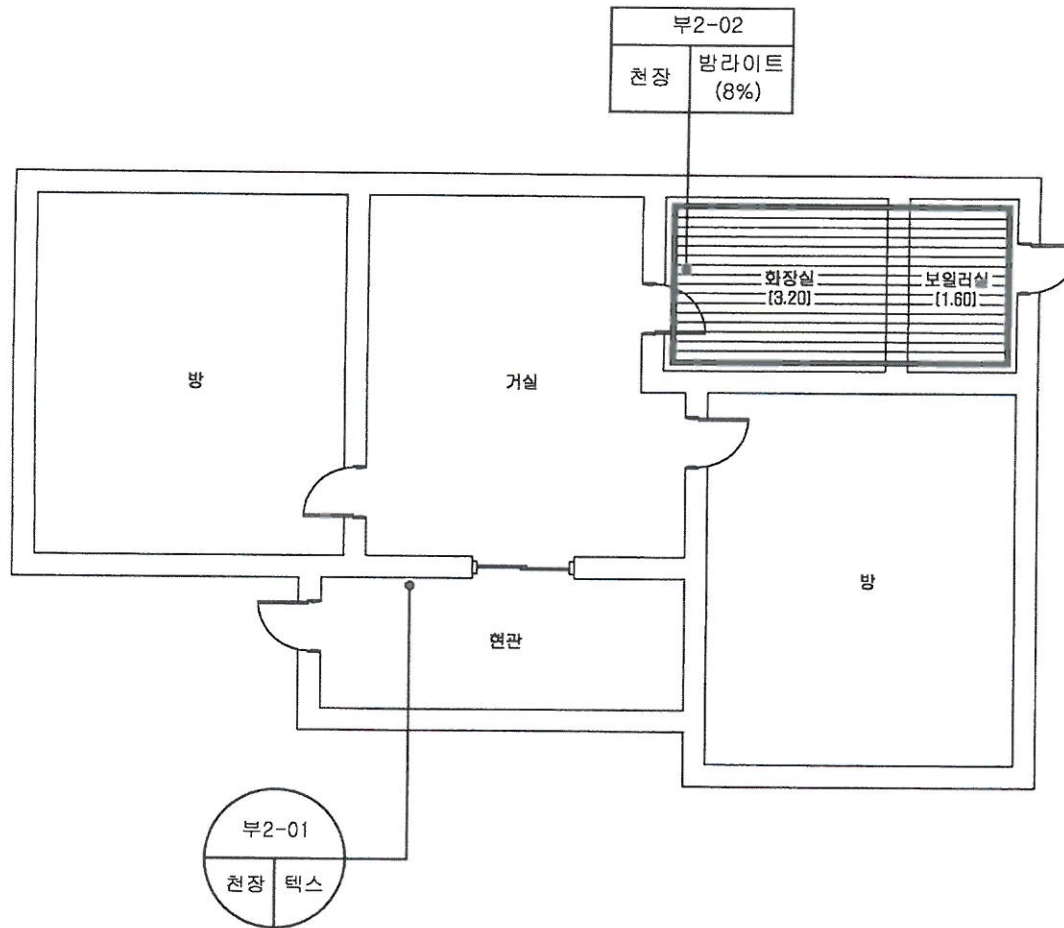
4. 부2 사택

시료번호	시료채취 위치	건축자재	동일물질 구역	연적 부피 길이	석면 종류	석면함유율 (%)	위해성 평가점수	위해성 등급	관리방안
부2-02	천장	방라이트	화장실, 보일러실	4.80	백석면	8(%)	8	낮음	<석면함유 건축자재의 잠재적인 손상 가능성이 낮은 상태> 1) 비산성과 손상이 동시에 있는 경우 손상에 대한 보수 2) 석면함유 건축자재 또는 설비에 대한 지속적인 유지 관리 3) 석면함유 건축자재 또는 설비가 손상되었을 경우 즉시 보수 4) 석면함유 건축자재를 인위적으로 손상시키지 않도록 함 5) 전기공사, 배선공사 등 건축물 유지보수 공사시 석면함유설비 또는 자재가 훼손되어 석면이 비산되지 않도록 작업수행

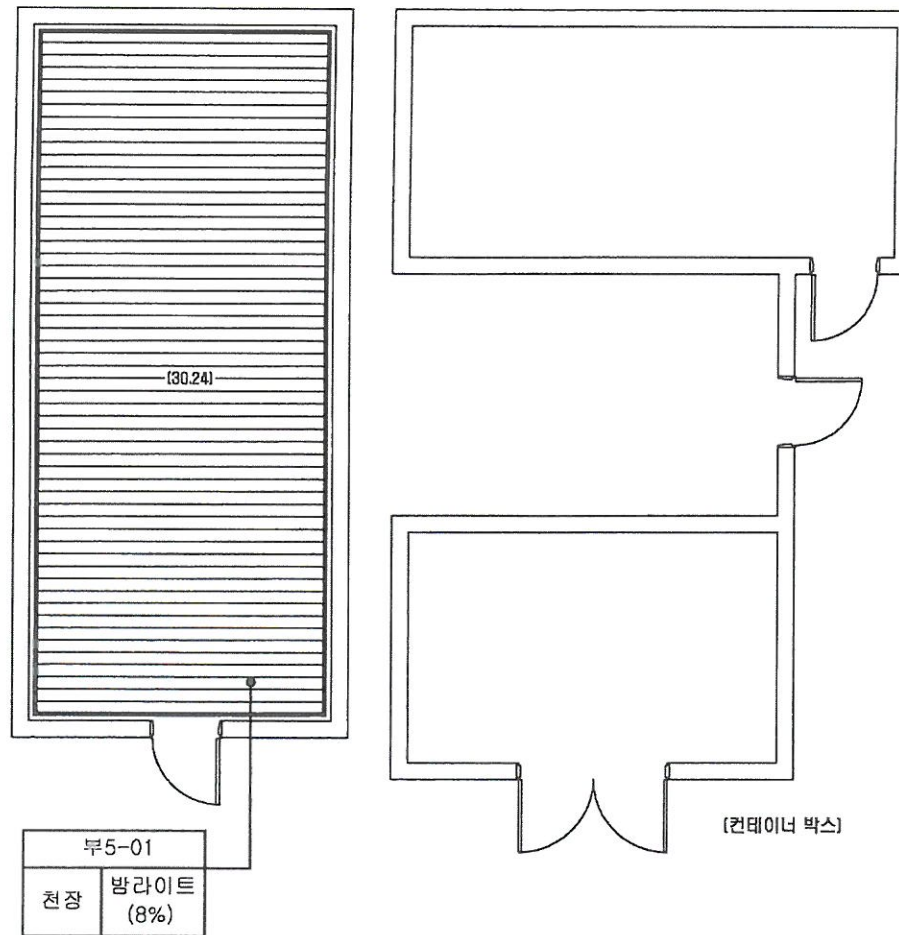
7. 부5 화장실

시료번호	시료채취 위치	건축자재	동일물질 구분	면적 부피 길이	석면 종류	석면함유율 (%)	위해성 평가점수	위해성 등급	관리방안
부5-01	천장	발라이트	화장실	30.24	백석면	8(%)	3	낮음	<석면함유 건축자재의 잠재적인 손상 가능성이 낮은 상태> 1) 비산성과 손상이 동시에 있는 경우 손상에 대한 보수 2) 석면함유 건축자재 또는 설비에 대한 지속적인 유지 관리 3) 석면함유 건축자재 또는 설비가 손상되었을 경우 즉시 보수 4) 석면함유 건축자재를 인위적으로 손상시키지 않도록 함 5) 전기공사, 배선공사등 건축물 유지보수 공산시 석면함유설비 또는 자재가 훼손되어 석면이 비산되지 않도록 작업수행
