1. 본관동(주3 포함) 1층

* 건축물명 : 본관동(주3 포함)

* 건축물 소재지 : 전북 임실군 덕치면 인덕로 1217

* 조사일자 : 2014.08.18

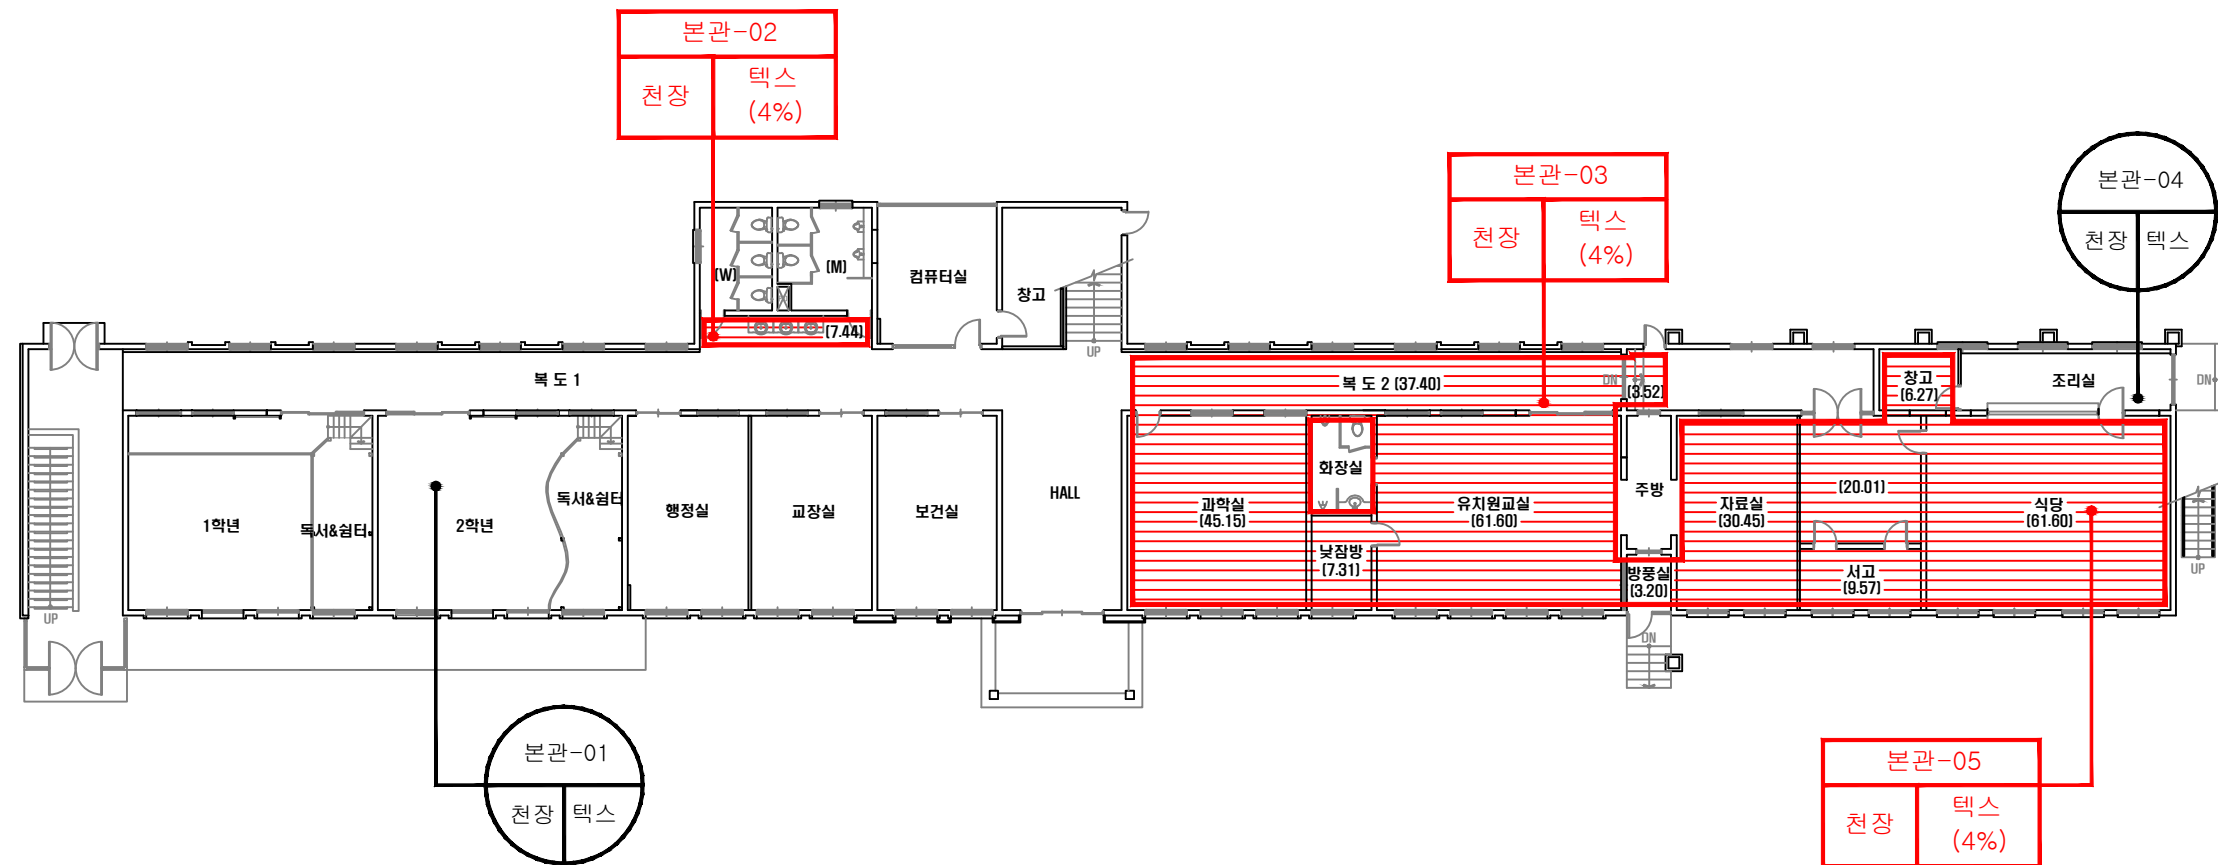
시료번호	시료채취 위치	건축자재	동일물질 구역	면적 부피 길이	석면 종류	석면함유율 (%)	위해성 평가점수	위해성 등급	관리방안
본관-02 본관-03 본관-05	천장	텍스	좌측 화장실전실, 복도2, 창고, 과학실, 낮잠방, 유지원교실, 방풍실, 자료실, 서고, 식당	293.52	백석면	4(%)	11	낮음	<석면함유 건축자재의 잠재적인 손상 가능성이 낮은 상태> 1) 비산성과 손상이 동시에 있는 경우 손상에 대한 보수 2) 석면함유 건축자재 또는 설비에 대한 지속적인 유지 관리 3) 석면함유 건축자재 또는 설비가 손상되었을 경우 즉시 보수 4) 석면함유 건축자재를 인위적으로 손상시키지 않도록 함 5) 전기공사,배선공사등 건축물 유지보수 공사시 석면함유설비 또는 자재가 훼손되어 석면이 비산되지 않도록 작업수행

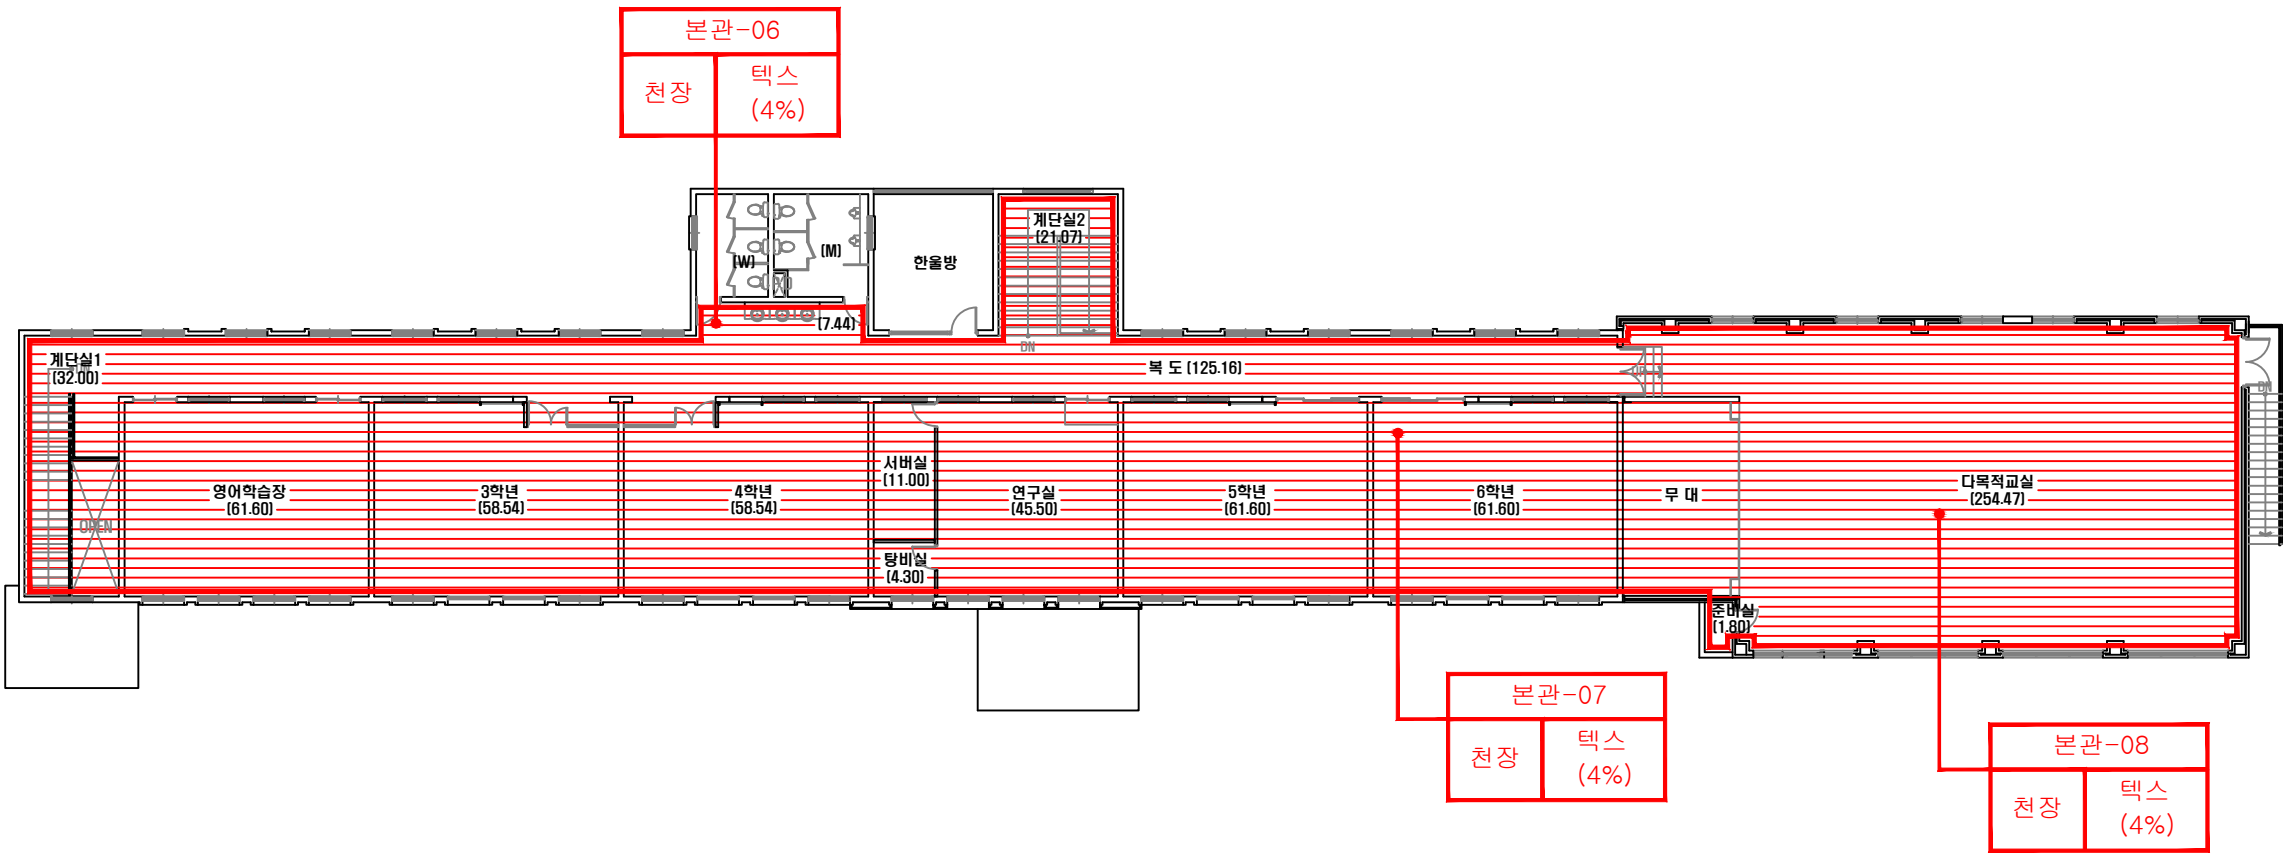
1. 본관동(주3 포함) 2층

시료번호	시료채취 위치	건축자재	동일물질 구역	면적 부피 길이	석면 종류	석면함유율 (%)	위해성 평가점수	위해성 등급	관리방안
본관-06 본관-07 본관-08	천장	텍스	계단실1·2, 좌측 화장실전실, 복도, 영어학습장, 3학년~6학년, 서버실, 탕비실, 연구실, 다목적교실, 준비실	830.54	백석면	4(%)	11	낮음	<석면함유 건축자재의 잠재적인 손상 가능성이 낮은 상태> 1) 비산성과 손상이 동시에 있는 경우 손상에 대한 보수 2) 석면함유 건축자재 또는 설비에 대한 지속적인 유지 관리 3) 석면함유 건축자재 또는 설비가 손상되었을 경우 즉시 보수 4) 석면함유 건축자재를 인위적으로 손상시키지 않도록 함 5) 전기공사,배선공사등 건축물 유지보수 공사시 석면함유설비 또는 자재가 훼손되어 석면이 비산되지 않도록 작업수행

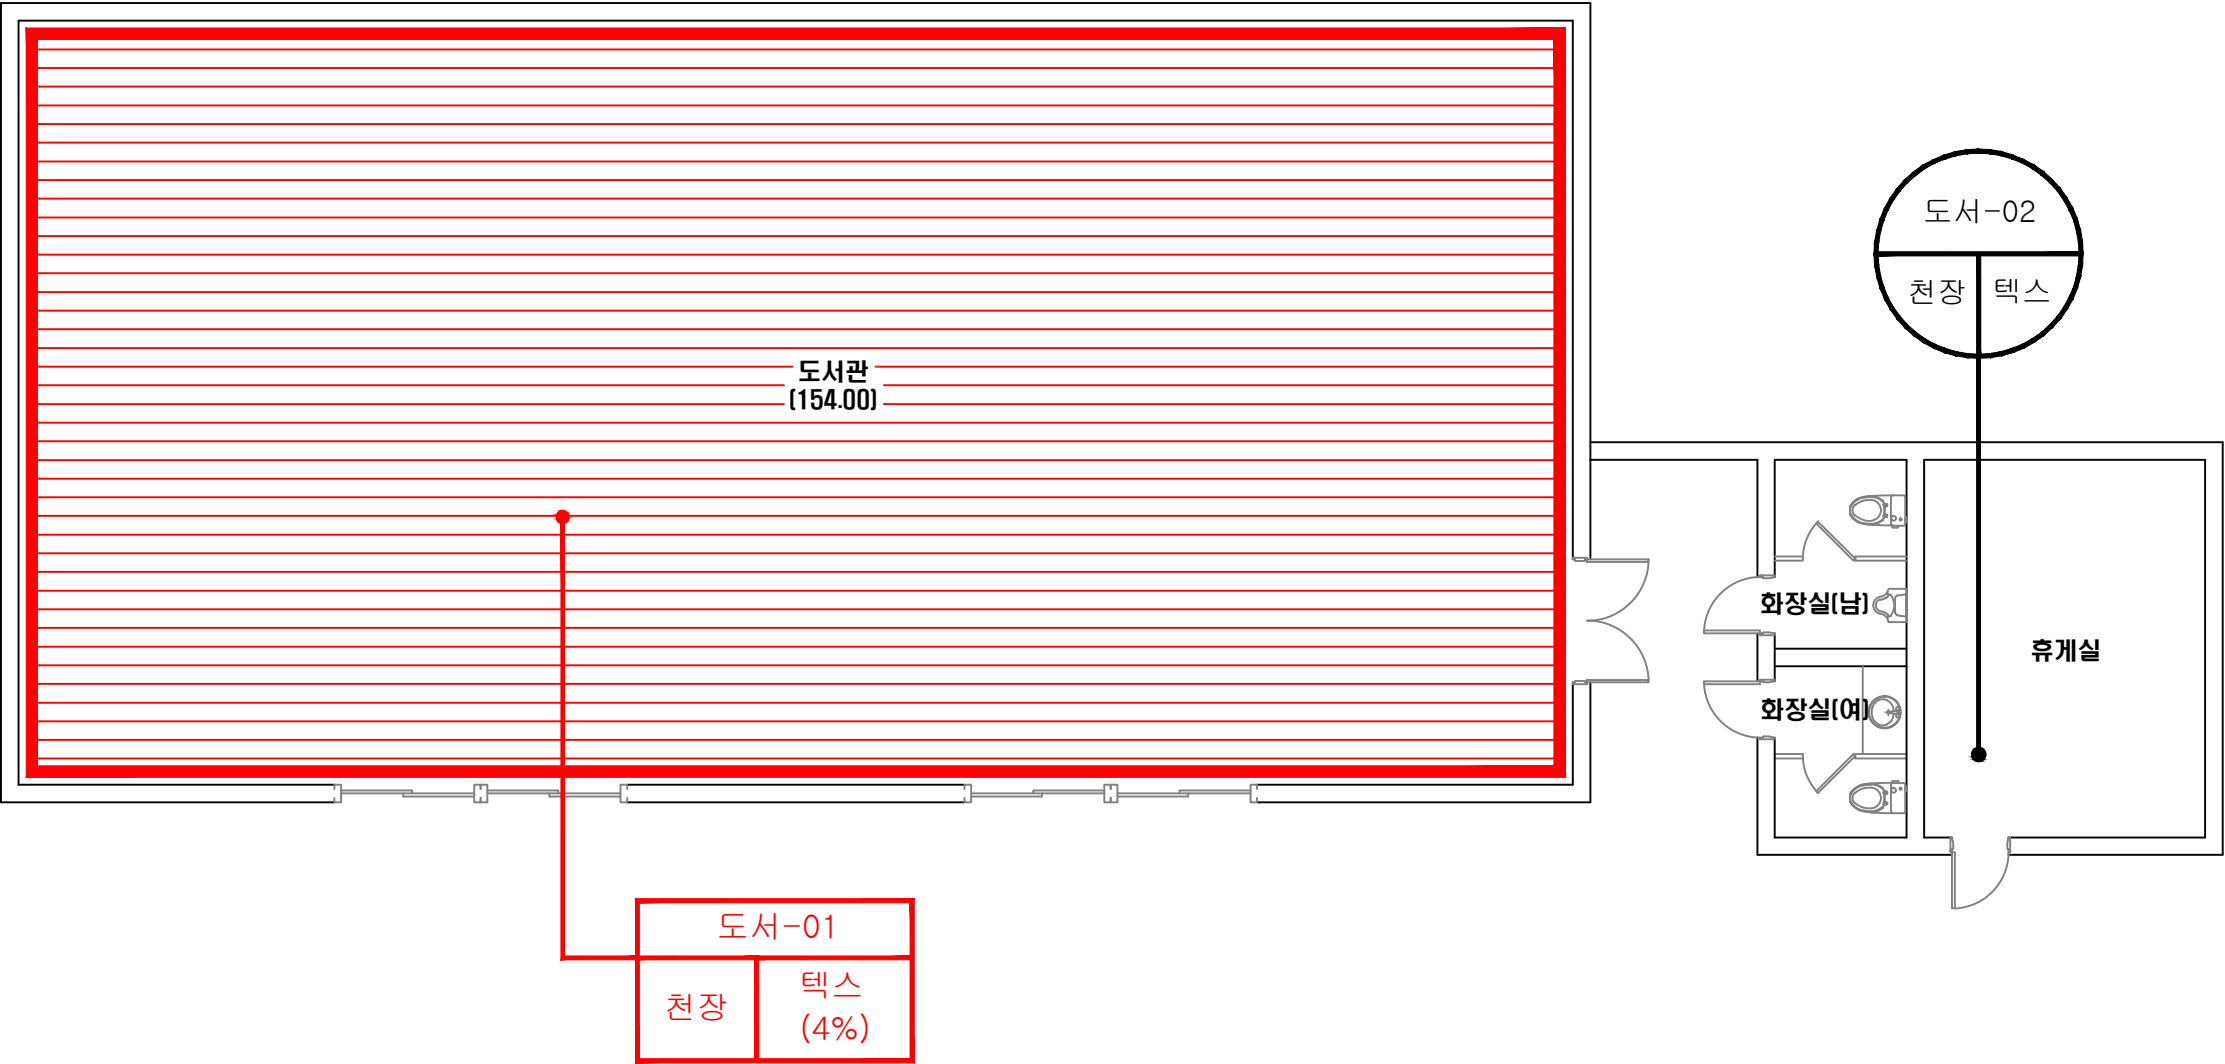
2. 주2 도서관

시료번호	시료채취 위치	건축자재	동일물질 구역	면적 부피 길이	석면 종류	석면함유율 (%)	위해성 평가점수	위해성 등급	관리방안
도서-01	천장	텍스	도서관	154.00	백석면	4(%)	11	낮음	<석면함유 건축자재의 잠재적인 손상 가능성이 낮은 상태> 1) 비산성과 손상이 동시에 있는 경우 손상에 대한 보수 2) 석면함유 건축자재 또는 설비에 대한 지속적인 유지 관리 3) 석면함유 건축자재 또는 설비가 손상되었을 경우 즉시 보수 4) 석면함유 건축자재를 인위적으로 손상시키지 않도록 함 5) 전기공사,배선공사등 건축물 유지보수 공사시 석면함유설비 또는 자재가 훼손되어 석면이 비산되지 않도록 작업수행

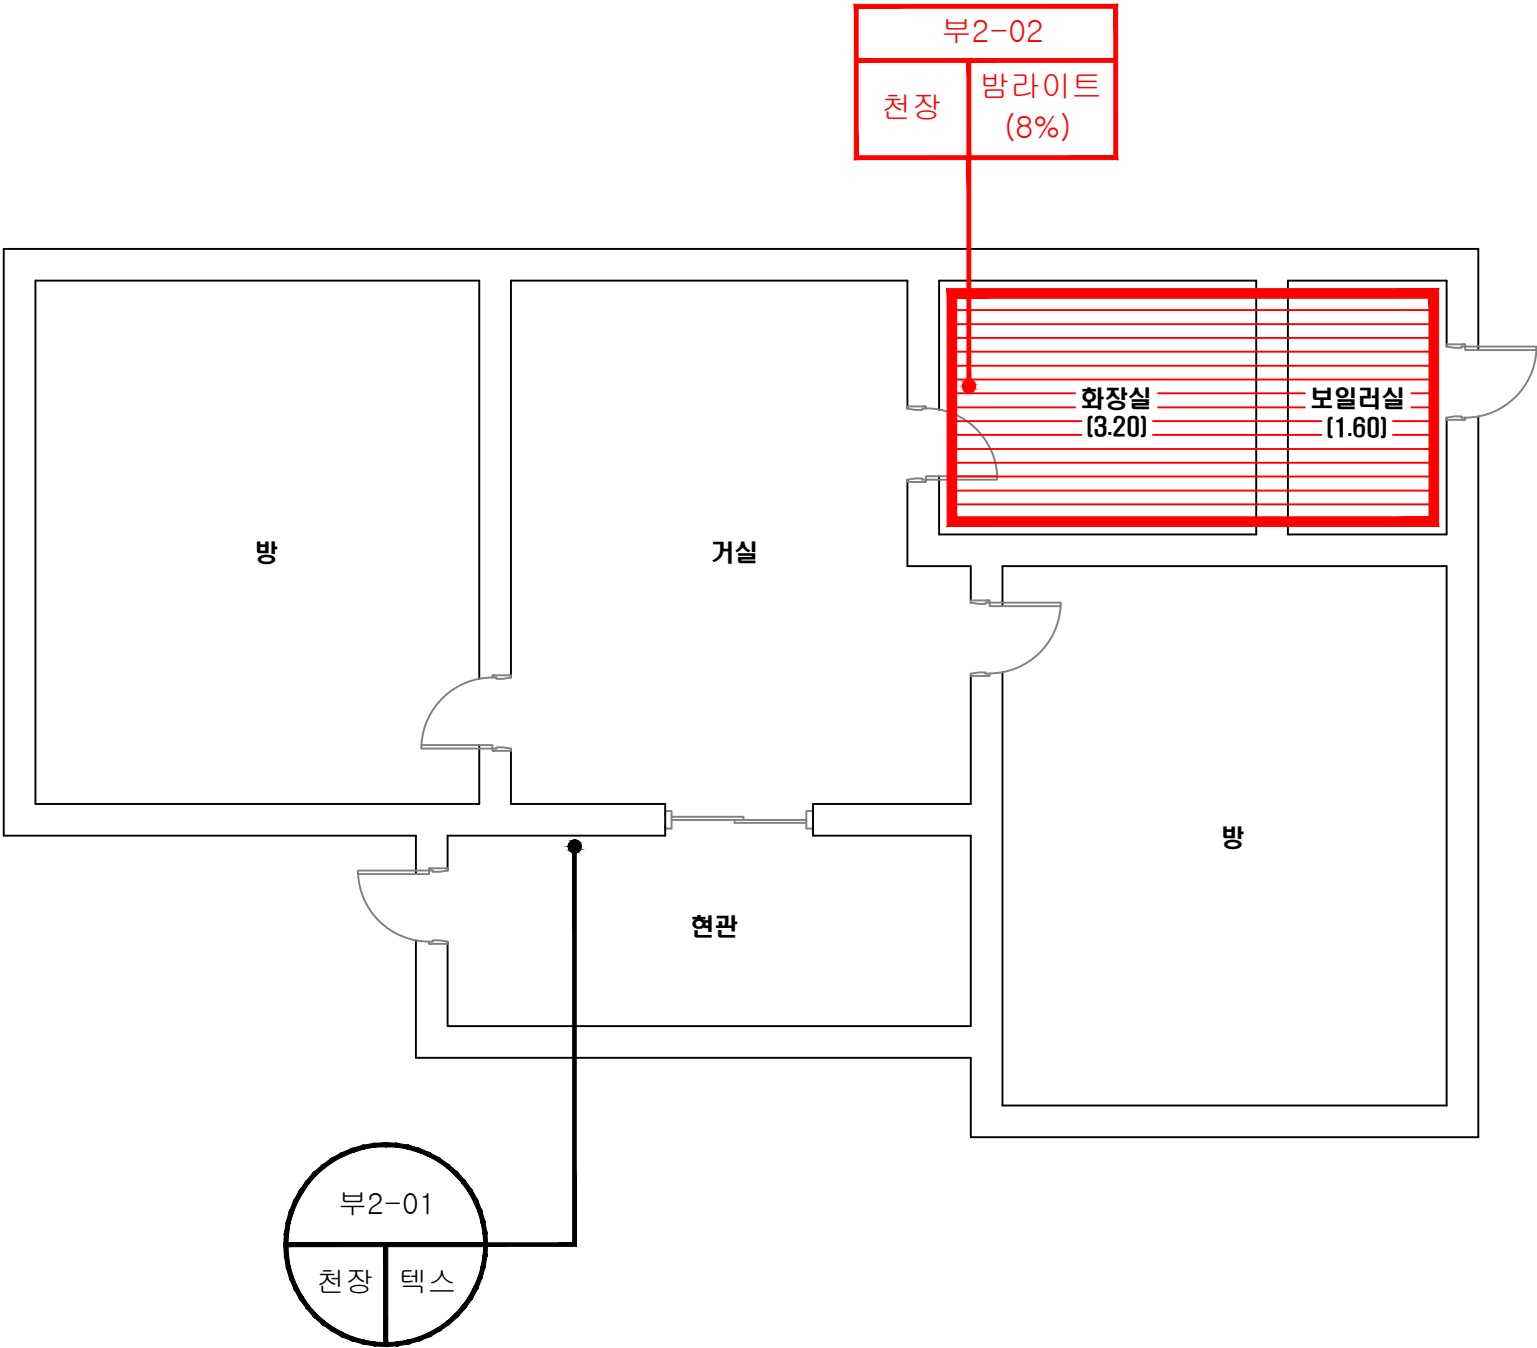
4. 부2 사택

시료번호	시료채취 위치	건축자재	동일물질 구역	면적 부피 길이	석면 종류	석면함유율 (%)	위해성 평가점수	위해성 등급	관리방안
부2-02	천장	밤라이트	화장실, 보일러실	4.80	백석면	8(%)	8	낮음	<석면함유 건축자재의 잠재적인 손상 가능성이 낮은 상태> 1) 비산성과 손상이 동시에 있는 경우 손상에 대한 보수 2) 석면함유 건축자재 또는 설비에 대한 지속적인 유지 관리 3) 석면함유 건축자재 또는 설비가 손상되었을 경우 즉시 보수 4) 석면함유 건축자재를 인위적으로 손상시키지 않도록 함 5) 전기공사,배선공사등 건축물 유지보수 공사시 석면함유설비 또는 자재가 훼손되어 석면이 비산되지 않도록 작업수행

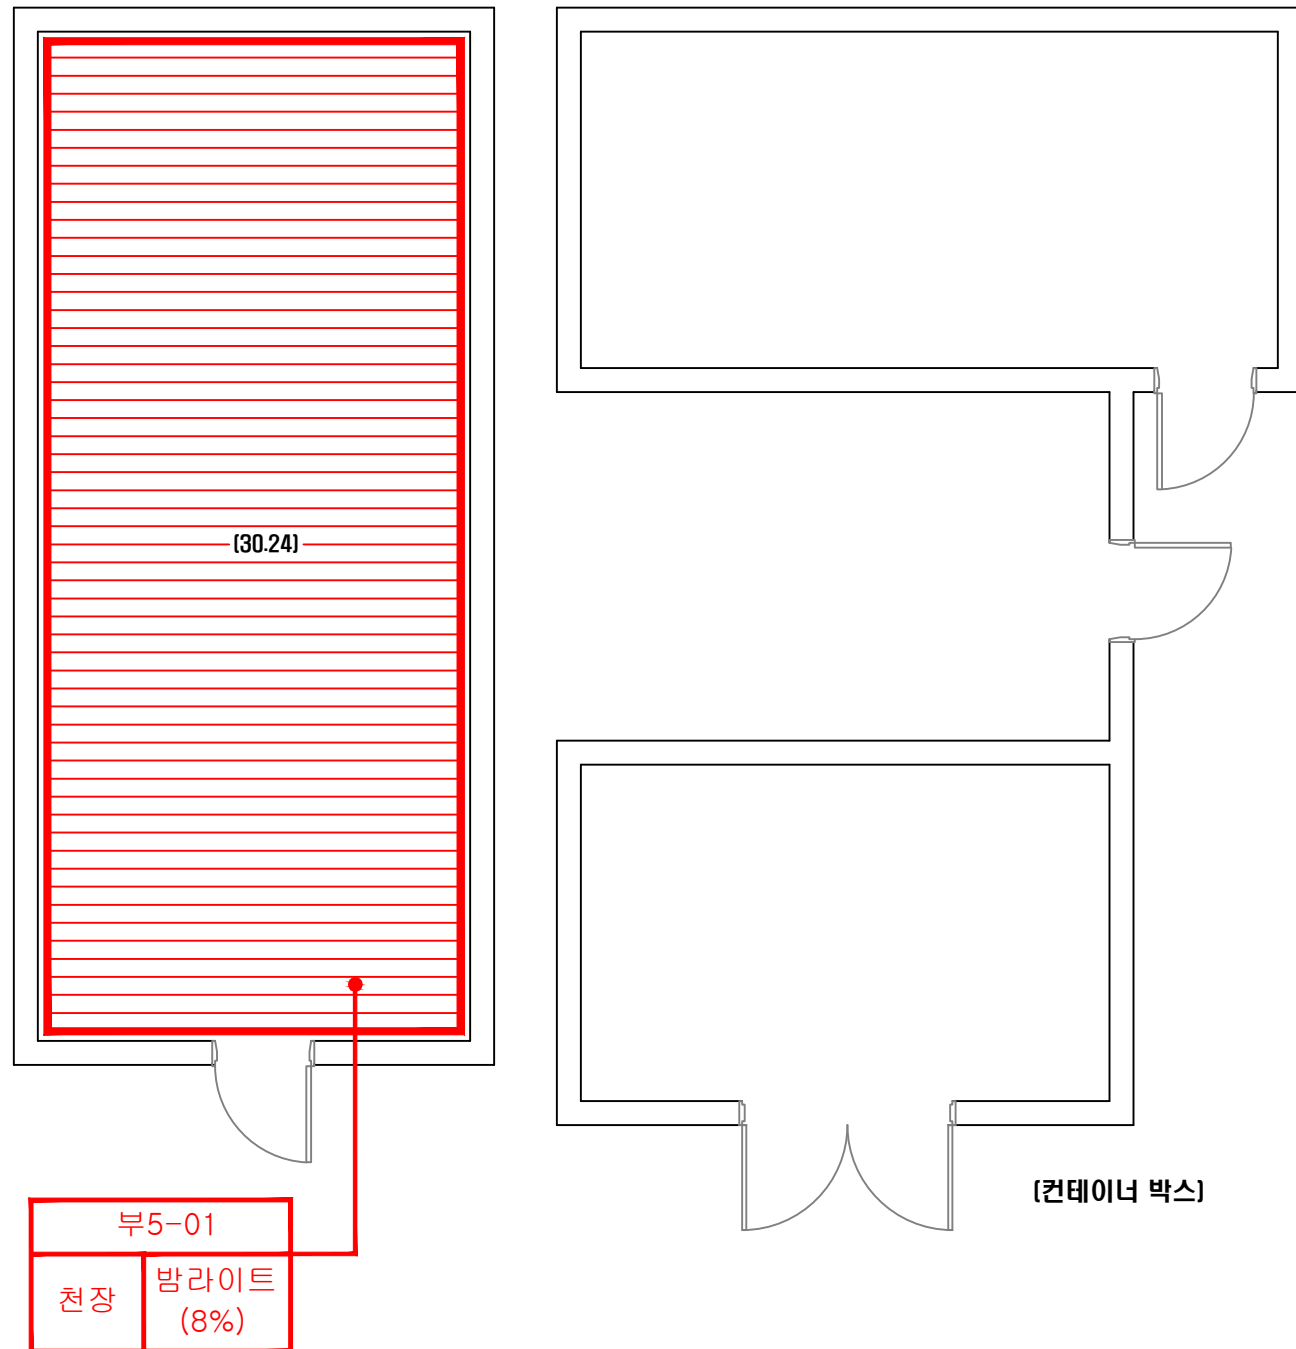
7. 부5 화장실

시료번호	시료채취 위치	건축자재	동일물질 구역	면적 부피 길이	석면 종류	석면함유율 (%)	위해성 평가점수	위해성 등급	관리방안
부5-01	천장	밤라이트	화장실	30.24	백석면	8(%)	3	낮음	<석면함유 건축자재의 잠재적인 손상 가능성이 낮은 상태> 1) 비산성과 손상이 동시에 있는 경우 손상에 대한 보수 2) 석면함유 건축자재 또는 설비에 대한 지속적인 유지 관리 3) 석면함유 건축자재 또는 설비가 손상되었을 경우 즉시 보수 4) 석면함유 건축자재를 인위적으로 손상시키지 않도록 함 5) 전기공사, 배선공사 등 건축물 유지보수 공사시 석면함유설비 또는 자재가 훼손되어 석면이 비산되지 않도록 작업수행
