# 건축물 석면 지도

[ 군산동원중학교 ]

전북 군산시 의료원로 146

(주) 알 파 석 면 연 구 소  
Alpha an institute

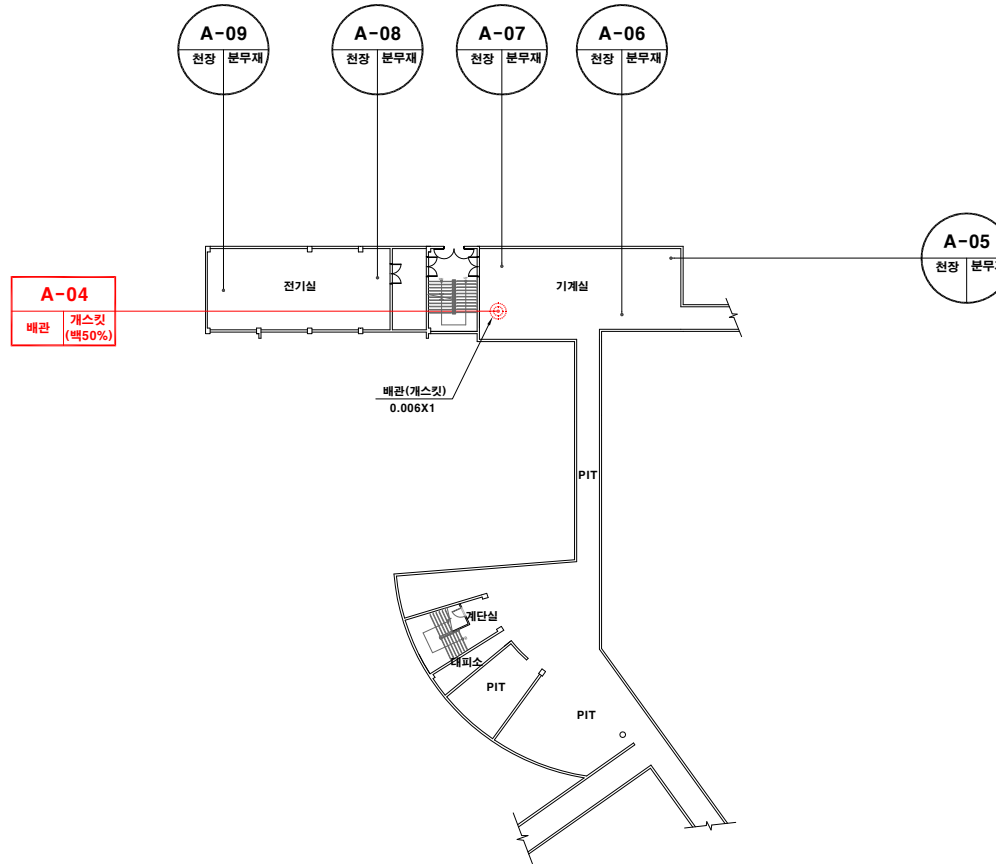
\*도면번호 : 14-08-22-01

시료번호	시료채취위치	건축자재	동일물질구역	면적(m²), 부피(m³), 길이(m)	석면종류	석면함유량(%)	위해성평가점수	위해성등급	관리방안
A-04	지하1층 기계실 배관	개스킷	지하1층 기계실 배관	0.01 m²	백석면	50%	5	낮음	<석면함유 건축자재의 잠재적인 손상 가능성이 낮은 상태> 1)비산성과 손상이 동시에 있는 경우 손상에 대한 보수 2)석면함유 건축자재 또는 설비에 대한 지속적인 유지관리 3) 석면함유 건축자재 또는 설비가 손상되었을 경우 즉시 보수 4)석면함유 건축자재를 인위적으로 손상시키지 않도록 함 5) 전기공사,배선공사등 건축물 유지보수 공사시 석면함유설비 또는 자재가 훼손되어 석면이 비산되지 않도록 작업수행

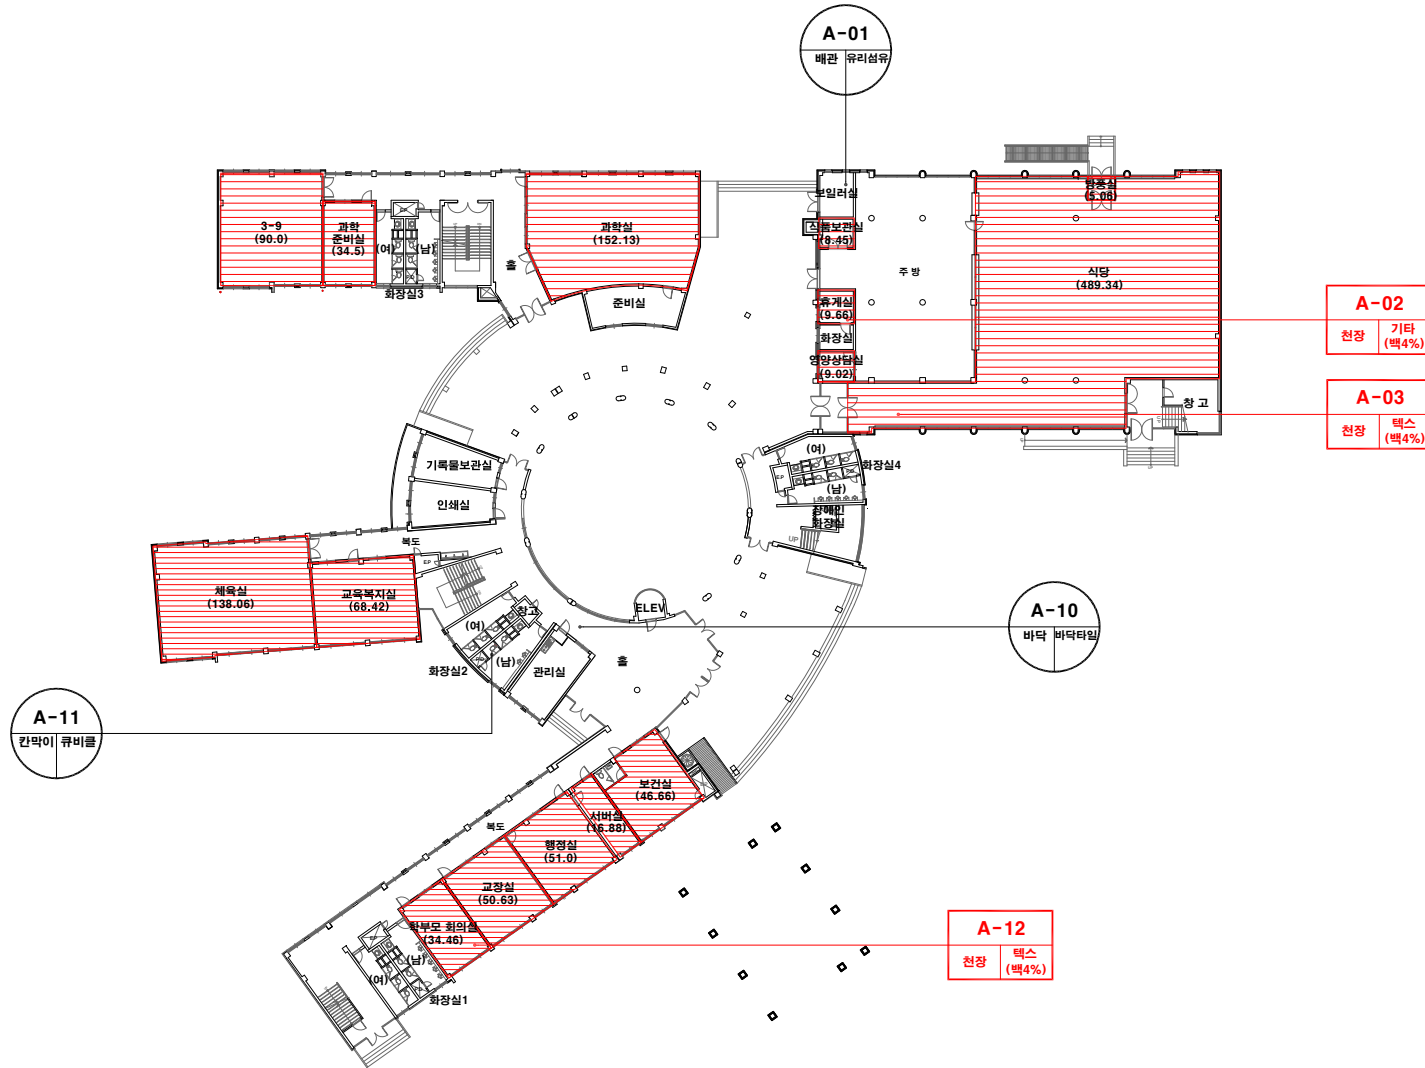
\*도면번호 : 14-08-22-02

시료 번호	시료 채취 위치	건축 자재	동일 물질 구역	면적(m <sup>2</sup> ), 부피(m <sup>3</sup> ), 길이(m)	석면 종류	석면 함유량(%)	위해성 평가 점수	위해성 등급	관리 방안
A-02	1층 휴게실(식당) 천장	기 타	1층 휴게실(식당) 천장	9.66 m <sup>2</sup>	백색면	4%	7	낮음	<석면함유 건축자재의 잠재적인 손상 가능성이 낮은 상태> 1)비산성과 손상이 동시에 있는 경우 손상에 대한 보수 2)석면함유 건축자재 또는 설비에 대한 지속적인 유지관리 3) 석면함유 건축자재 또는 설비가 손상되었을 경우 즉시 보수 4)석면함유 건축자재를 인위적으로 손상시키지 않도록 함 5) 전기공사, 배선공사등 건축물 유지보수 공사시 석면함유설비 또는 자재가 훼손되어 석면이 비산되지 않도록 작업수행
A-03	1층 식당 천장	텍 스	1층 식당, 방풍실, 식품보관실, 영양상당실, 과학실, 과학준비실, 3-9 천장	788.5 m <sup>2</sup>	백색면	4%	9	낮음	
A-12	1층 학부모 회의실 천장	텍 스	1층 체육실, 교육복지실, 학부모 회의실, 교장실, 행정실, 서버실, 보건실 천장	406.11 m <sup>2</sup>	백색면	4%	9	낮음

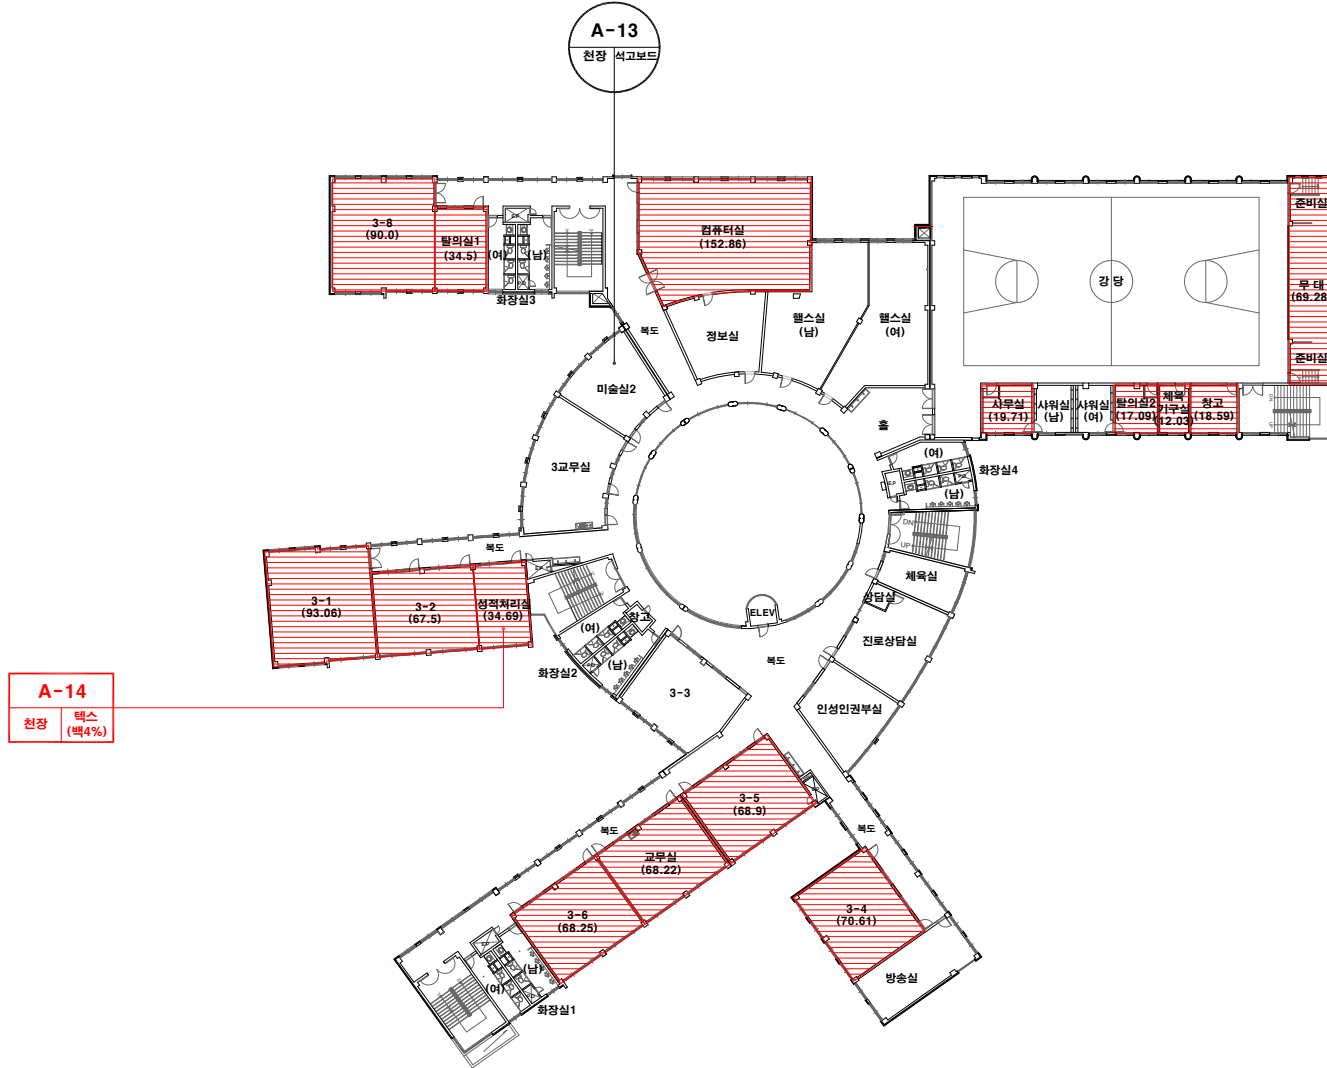
\*도면번호:  
14-08-22-03

시료 번호	시료 채취 위치	건축 자재	동일 물질 구역	면적(m <sup>2</sup> ), 부피(m <sup>3</sup> ), 길이(m)	석면 종류	석면 함유량(%)	위해성 평가 점수	위해성 등급	관리 방안
A-14	2층 성적처리실 천장	텍스	2층 3-1, 3-2, 3-4, 3-5, 3-6, 3-8, 탈의실1,2, 컴퓨터실, 성적처리실, 무대, 사무실, 체육기구실, 창고, 교무실 천장	885.29 m <sup>2</sup>	백석면	4%	9	낮음	<석면함유 건축자재의 잠재적인 손상 가능성이 낮은 상태> 1)비산성과 손상이 동시에 있는 경우 손상에 대한 보수 2)석면함유 건축자재 또는 설비에 대한 지속적인 유지관리 3) 석면함유 건축자재 또는 설비가 손상되었을 경우 즉시 보수 4)석면함유 건축자재를 인위적으로 손상시키지 않도록 함 5) 전기공사, 배선공사등 건축물 유지보수 공사시 석면함유설비 또는 자재가 훼손되어 석면이 비산되지 않도록 작업수행

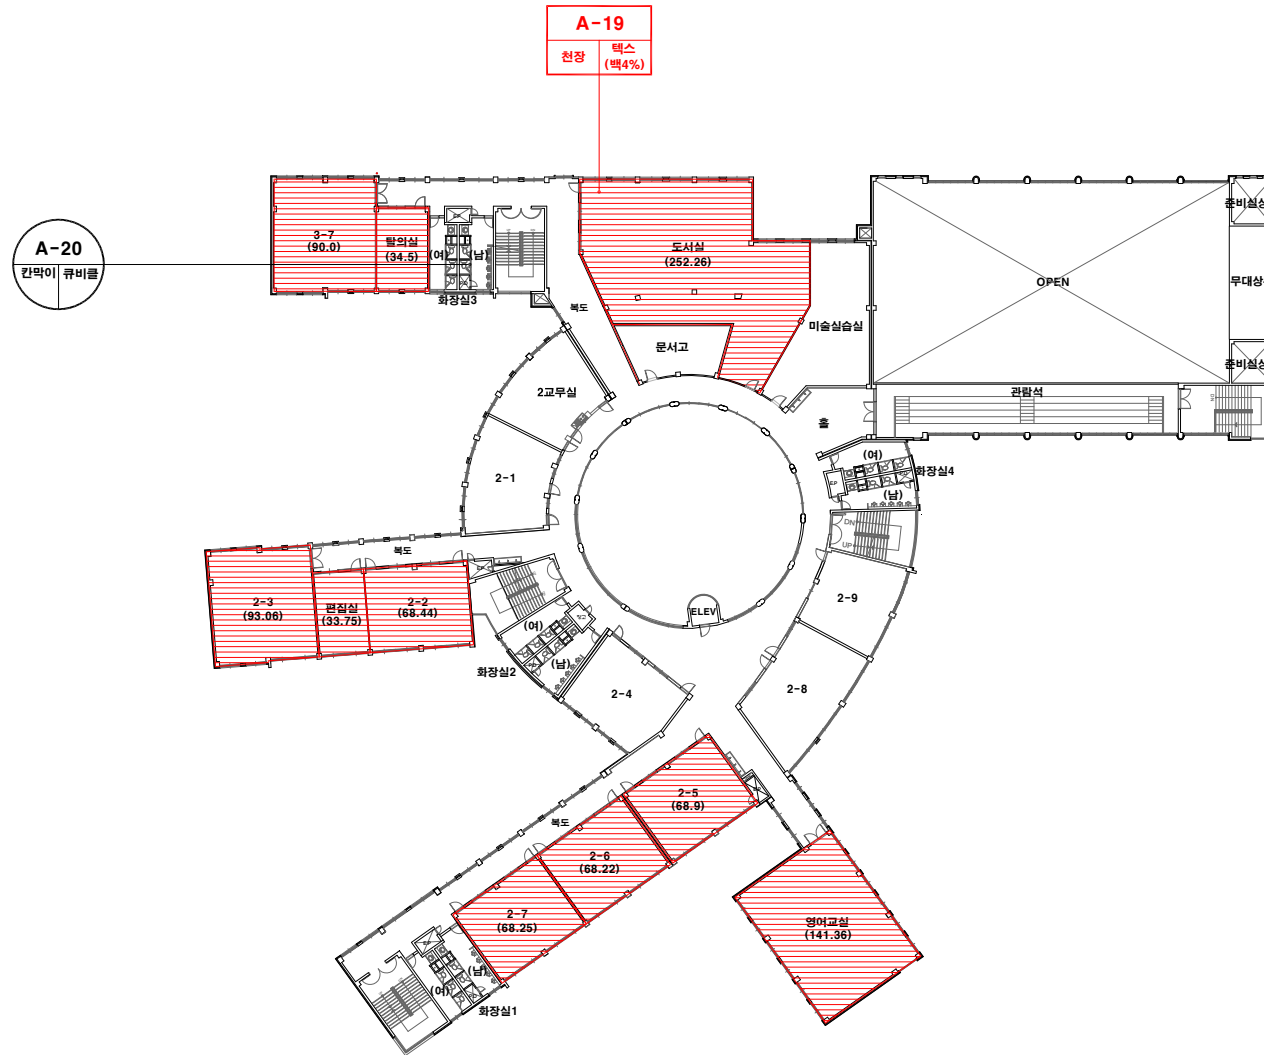
\*도면 번호 :  
14-08-22-04

시료 번호	시료 채취 위치	건축 자재	동일 물질 구역	면적(m <sup>2</sup> ), 부피(m <sup>3</sup> ), 길이(m)	석면 종류	석면 함유량(%)	위해성 평가 점수	위해성 등급	관리 방안
A-19	3층 도서실 천장	텍스	3층 2-2, 2-3, 2-5, 2-6, 2-7, 3-7, 탈의실, 도서실, 편집실, 영어교실 천장	918.74 m <sup>2</sup>	백석면	4%	9	낮음	<석면함유 건축자재의 잠재적인 손상 가능성이 낮은 상태> 1)비산성과 손상이 동시에 있는 경우 손상에 대한 보수 2)석면함유 건축자재 또는 설비에 대한 지속적인 유지관리 3) 석면함유 건축자재 또는 설비가 손상되었을 경우 즉시 보수 4)석면함유 건축자재를 인위적으로 손상시키지 않도록 함 5) 전기공사, 배선공사등 건축을 유지보수 공사시 석면함유설비 또는 자재가 훼손되어 석면이 비산되지 않도록 작업수행

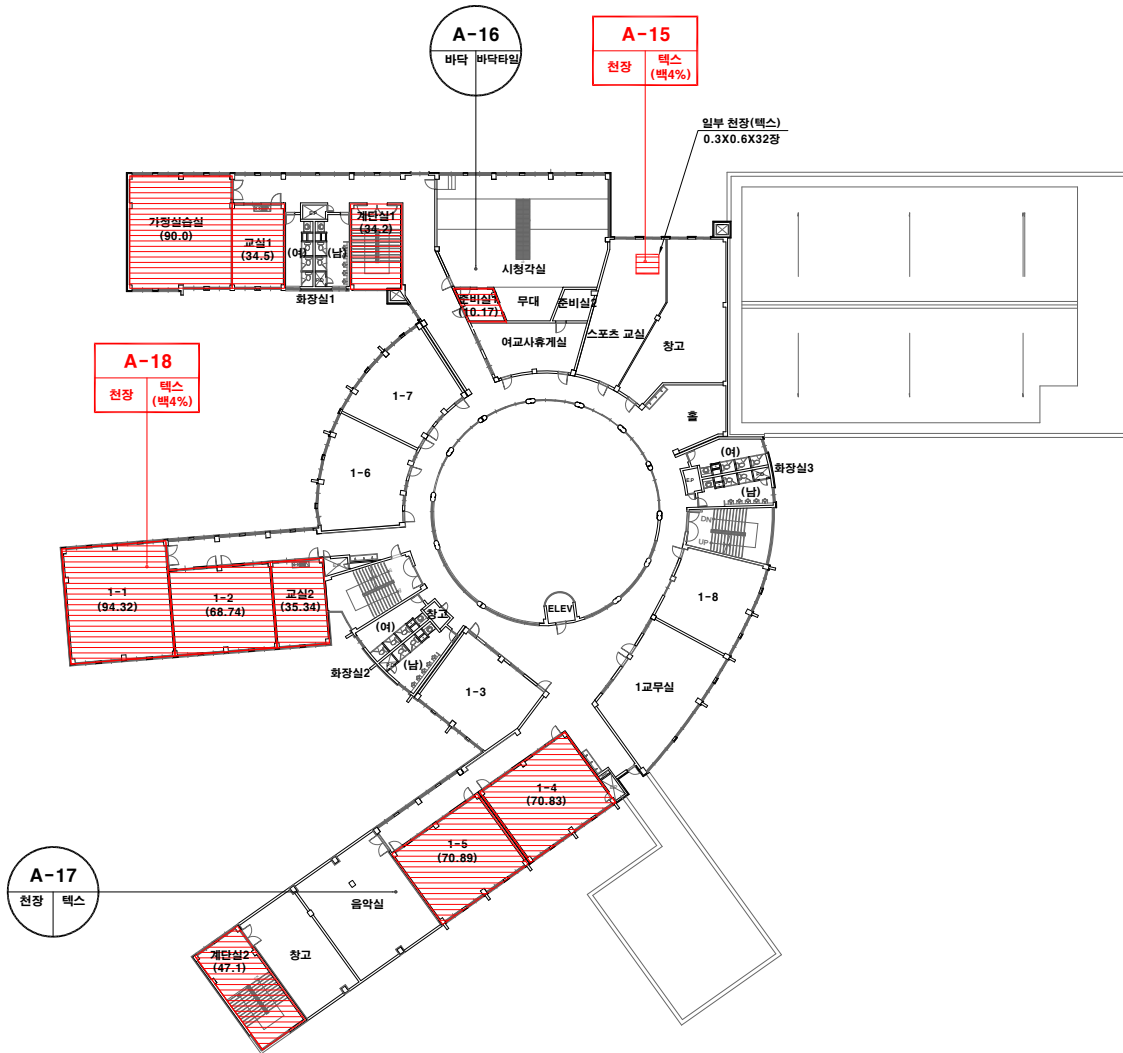
\*도면번호: 14-08-22-05

시료 번호	시료 채취 위치	건축 자재	동일 물질 구역	면적(m <sup>2</sup> ), 부피(m <sup>3</sup> ), 길이(m)	석면 종류	석면 함유량(%)	위해성 평가 점수	위해성 등급	관리 방안
A-15	4층 스포츠교실 천장	텍스	4층 스포츠교실 일부 천장	5.76 m <sup>2</sup>	백석면	4%	2	낮음	<석면함유 건축자재의 잠재적인 손상 가능성이 낮은 상태> 1)비산성과 손상이 동시에 있는 경우 손상에 대한 보수 2)석면함유 건축자재 또는 설비에 대한 지속적인 유지관리 3) 석면함유 건축자재 또는 설비가 손상되었을 경우 즉시 보수 4)석면함유 건축자재를 인위적으로 손상시키지 않도록 함 5) 전기공사, 배선공사등 건축물 유지보수 공사시 석면함유설비 또는 자재가 훼손되어 석면이 비산되지 않도록 작업수행
A-18	4층 1-1 천장	텍스	4층 가정실습실, 교실1,2, 계단실1,2, 준비실1, 1-1, 1-2, 1-4, 1-5 천장	556.09 m <sup>2</sup>	백석면	4%	9	낮음

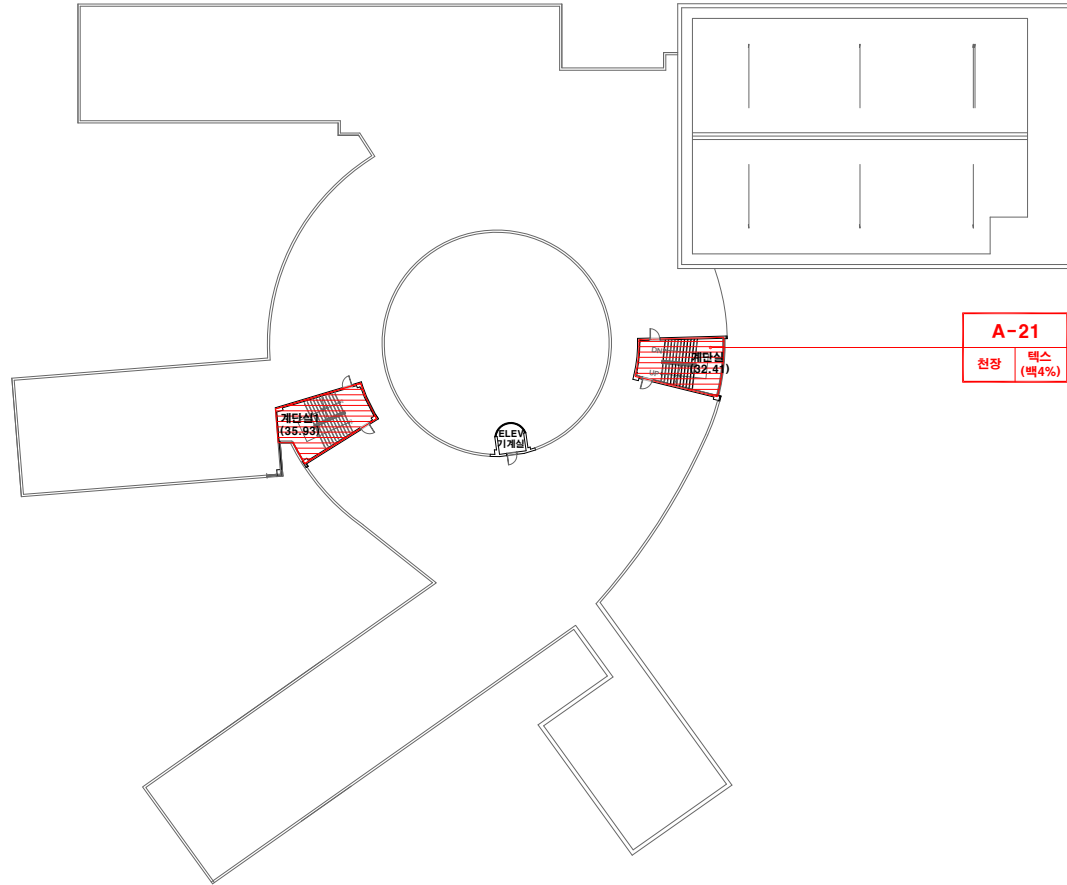
\*도면번호 : 14-08-22-06

시료 번호	시료 채취 위치	건축 자재	동일 물질 구역	면적(m <sup>2</sup> ) , 부피(m <sup>3</sup> ) , 길이(m)	석면 종류	석면 함유량(%)	위해성 평가 점수	위해성 등급	관리 방안
A-21	옥상층 계단실 천장	텍스	옥상층 계단실, 계단실1 천장	68.34 m <sup>2</sup>	백석면	4%	5	낮음	<석면함유 건축자재의 잠재적인 손상 가능성이 낮은 상태> 1)비산성과 손상이 동시에 있는 경우 손상에 대한 보수 2)석면함유 건축자재 또는 설비에 대한 지속적인 유지관리 3) 석면함유 건축자재 또는 설비가 손상되었을 경우 즉시 보수 4)석면함유 건축자재를 인위적으로 손상시키지 않도록 함 5) 전기공사, 배선공사등 건축물 유지보수 공사시 석면함유설비 또는 자재가 훼손되어 석면이 비산되지 않도록 작업수행
