건축물 석면 지도

[전북과학고등학교 실험동]

전북 익산시 금마면 용순신기길 48-69

(주) 알 파 석 면 연 구 소

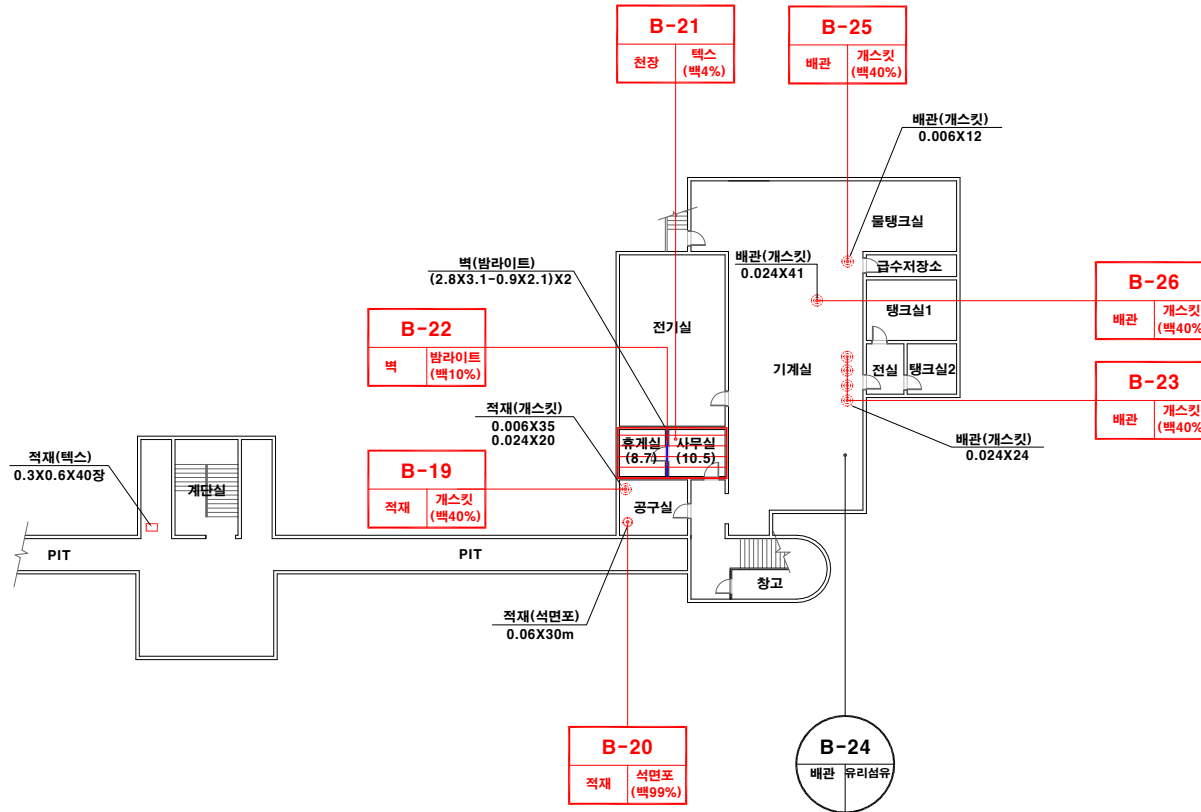
전북과학고등학교 실험동 지하1층

시료 번호	시료 채취 위치	건축 자재	동일 물질 구역	면적(m ²), 부피(m ³), 길이(m)	석면 종류	석면 함유량(%)	위해성 평가 점수	위해성 등급	관리 방안
B-19	지하1층 공구실 적재	개스킷	지하1층 공구실 적재	0.69 m ²	백석면	40%	2	낮음	<석면함유 건축자재의 잠재적인 손상 가능성이 낮은 상태> 1)비산성과 손상이 동시에 있는 경우 손상에 대한 보수 2)석면함유 건축자재 또는 설비에 대한 지속적인 유지관리 3) 석면함유 건축자재 또는 설비가 손상되었을 경우 즉시 보수 4)석면함유 건축자재를 인위적으로 손상시키지 않도록 함 5) 전기공사, 배선공사등 건축물 유지보수 공사에 시 석면함유설비 또는 자재가 훼손되어 석면이 비산되지 않도록 작업수행
B-20	지하1층 공구실 적재	석면포	지하1층 공구실 적재	1.8 m ²	백석면	99%	5	낮음	
B-21	지하1층 사무실 천장	텍스	지하1층 사무실, 휴게실 천장, PIT 적재	26.4 m ²	백석면	4%	4	낮음	
B-22	지하1층 사무실 벽	발라이트	지하1층 사무실 벽	13.58 m ²	백석면	10%	4	낮음	
B-23	지하1층 기계실 배관	개스킷	지하1층 기계실 배관	0.58 m ²	백석면	40%	4	낮음	
B-25	지하1층 기계실 배관	개스킷	지하1층 기계실 배관	0.07 m ²	백석면	40%	4	낮음	
B-26	지하1층 기계실 배관	개스킷	지하1층 기계실 배관	0.98 m ²	백석면	40%	4	낮음

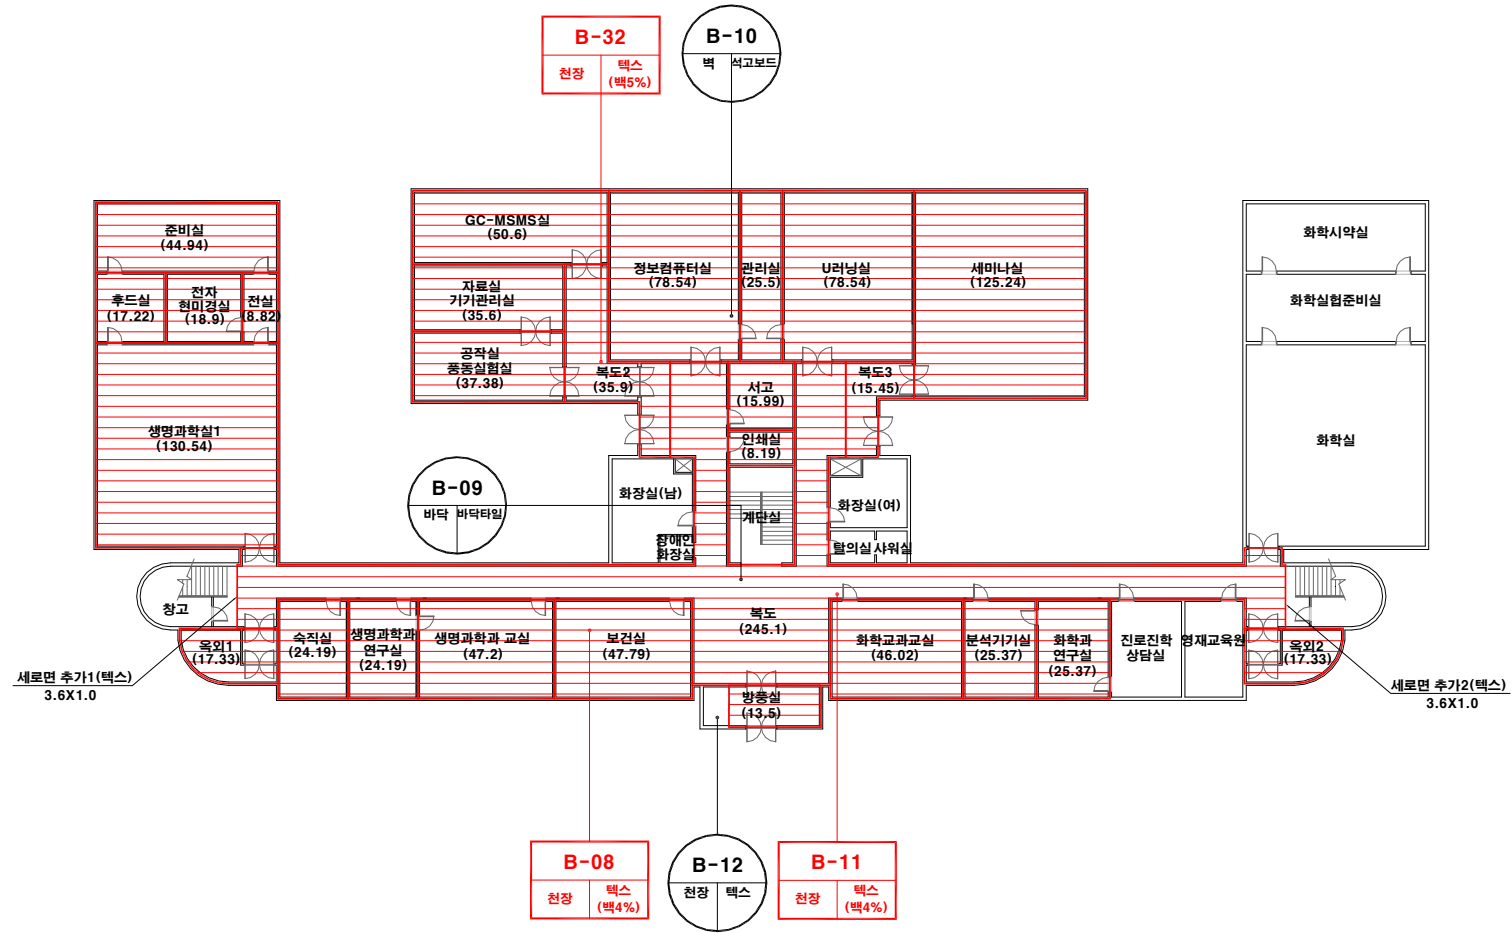
전북과학고등학교 실험동 1층

시료 번호	시료 채취 위치	건축 자재	동일 물질 구역	면적(m ²), 부피(m ³), 길이(m)	석면 종류	석면 함유량(%)	위해성 평가 점수	위해성 등급	관리 방안
B-08	1층 보건실 천장	텍스	1층 보건실 천장	47.79 m ²	백석면	4%	9	낮음	<석면함유 건축자재의 잠재적인 손상 가능성이 낮은 상태> 1)비산성과 손상이 동시에 있는 경우 손상에 대한 보수 2)석면함유 건축자재 또는 설비에 대한 지속적인 유지관리 3) 석면함유 건축자재 또는 설비가 손상되었을 경우 즉시 보수 4)석면함유 건축자재를 인위적으로 손상시키지 않도록 함 5) 전기공사, 배선공사등 건축물 유지보수 공사시 석면함유설비 또는 자재가 훼손되어 석면이 비산되지 않도록 작업수행
B-11	1층 복도 천장	텍스	1층 준비실, 후드실, 전자현미경실, 전실, 생화학실1, 숙직실, 생명과학과연구실, 생명과학과교실, 욕인1,2, 정보컴퓨터실, 관리실, U러닝실, 서고, 인쇄실, 화학교과교실, 분석기기실, 화학과 연구실, 복도, 방충실 일부 천장, 세로면 1,2추가	919.98 m ²	백석면	4%	9	낮음	
B-32	1층 GC-MSMS실 복도 천장	텍스	1층 GC-MSMS실, 자료실기기관리실, 세미나실, 공작실풍동실험실, 복도2,3 천장	300.17 m ²	백석면	5%	8	낮음

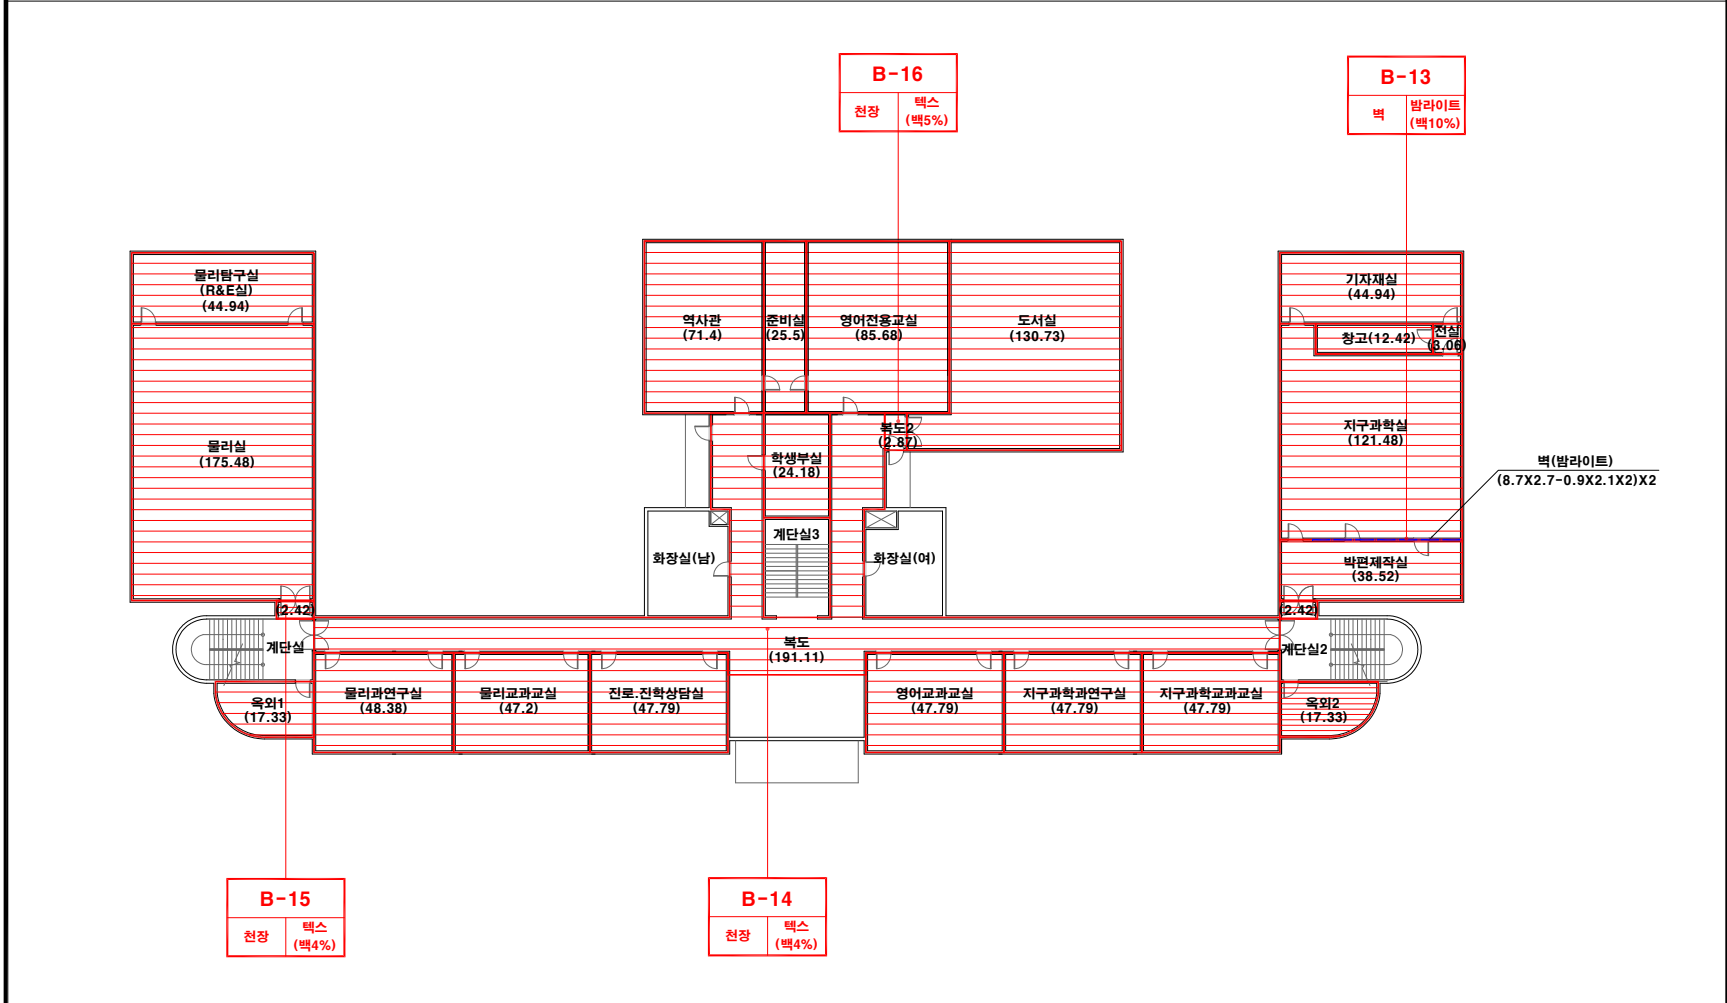
전북과학고등학교 실험동 2층

시료 번호	시료 채취 위치	건축 자재	동일 물질 구역	면적(m²) , 부피(m³) , 길이(m)	석면 종류	석면 함유량(%)	위해성 평가 점수	위해성 등급	관리 방안
B-13	2층 박편제작실 벽	발라이트	2층 박편제작실 벽	39.42 m²	백색면	10%	7	낮음	<석면함유 건축자재의 잠재적인 손상 가능성이 낮은 상태> 1)비산성과 손상이 동시에 있는 경우 손상에 대한 보수 2)석면함유 건축자재 또는 설비에 대한 지속적인 유지관리 3) 석면함유 건축자재 또는 설비가 손상되었을 경우 즉시 보수 4)석면함유 건축자재를 인위적으로 손상시키지 않도록 함 5) 전기공사, 배선공사등 건축물 유지보수 공사시 석면함유설비 또는 자재가 훼손되어 석면이 비산되지 않도록 작업수행
B-14	2층 복도 천장	텍 스	2층 복도, 물리탐구실, 물리실, 물리과연구실, 물리교과교실, 진로,진학상담실, 옥외1, 역사관, 준비실, 영어전용교실, 학생부실, 기자재실, 창고, 전실, 지구과학실, 박편제작실, 영어교과교실, 지구과학과연구실, 지구과학교과교실 천장	1,142.78 m²	백색면	4%	9	낮음	
B-15	2층 계단실 천장	텍 스	2층 계단실 일부, 계단실2 일부, 옥외2 천장	22.17 m²	백색면	4%	7	낮음	
B-16	2층 도서관 앞 복도2 천장	텍 스	2층 복도2, 도서관 천장	133.6 m²	백색면	5%	8	낮음

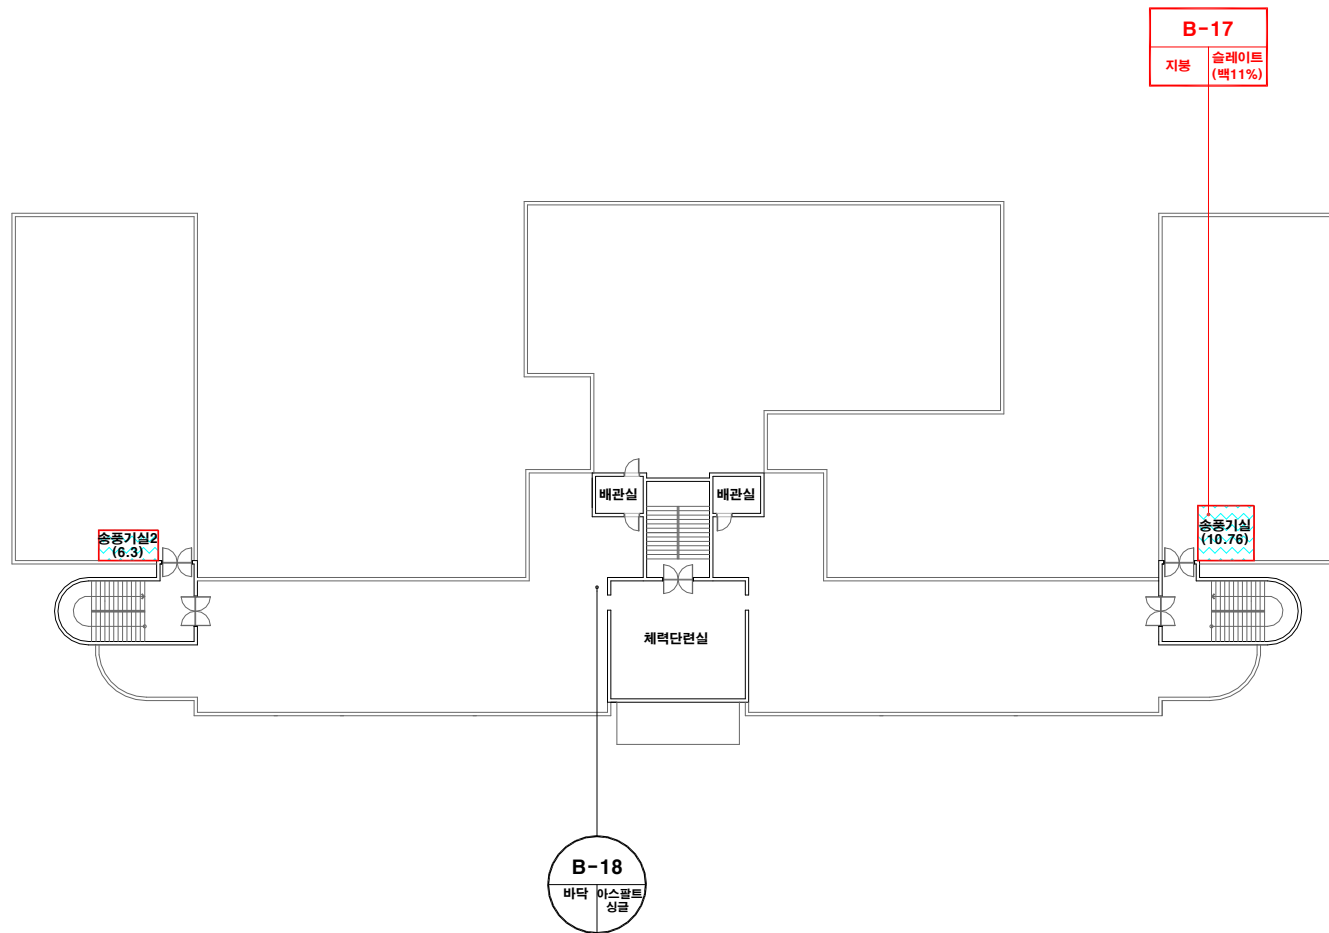
전북과학고등학교 실험동 옥상층

시료 번호	시료 채취 위치	건축 자재	동일 물질 구역	면적(m ²), 부피(m ³), 길이(m)	석면 종류	석면 함유량(%)	위해성 평가 점수	위해성 등급	관리 방안
B-17	옥상층 송풍기실 지붕	슬레이트	옥상층 송풍기실, 송풍기실2 지붕	(10.76+6.3)X1.073 = 18.31 m ²	백석면	11%	4	낮음	<석면함유 건축자재의 잠재적인 손상 가능성이 낮은 상태> 1)비산성과 손상이 동시에 있는 경우 손상에 대한 보수 2)석면함유 건축자재 또는 설비에 대한 지속적인 유지관리 3) 석면함유 건축자재 또는 설비가 손상되었을 경우 즉시 보수 4)석면함유 건축자재를 인위적으로 손상시키지 않도록 함 5) 전기공사, 배선공사등 건축물 유지보수 공사시 석면함유설비 또는 자재가 훼손되어 석면이 비산되지 않도록 작업수행
