간중초등학교(구급식소)

*건축물 명 :
간중초등학교(식생활관)

*도면번호 :
14-09-03-01

*조사일자 :
2014.09.03.

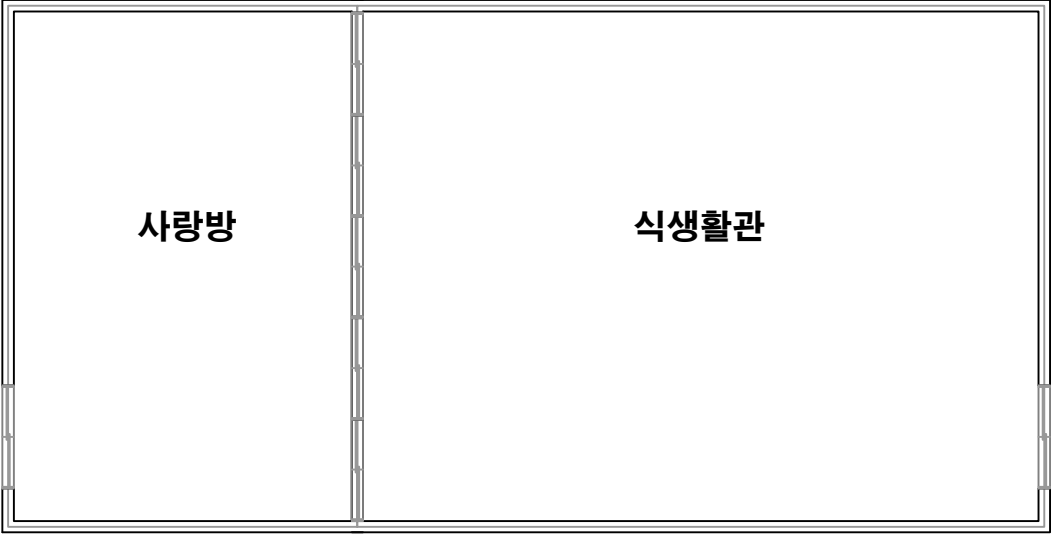
시료 번호	시료 채취 위치	건축 자재	동일 물질 구역	면적(m ²) , 부피(m ³) , 길이(m)	석면 종류	석면 함유량(%)	위해성 평가 점수	위해성 등급	관리 방안
A-03	사랑방 천장	텍스	사랑방, 식생활관 천장						<석면함유 건축자재의 잠재적인 손상 가능성이 낮은 상태> 1)비산성과 손상이 동시에 있는 경우 손상에 대한 보수 2)석면함유 건축자재 또는 설비에 대한 지속적인 유지관리 3) 석면함유 건축자재 또는 설비가 손상되었을 경우 즉시 보수 4)석면함유 건축자재를 인위적으로 손상시키지 않도록 함 5) 전기공사,배선공사등 건축물 유지보수 공산시 석면함유설비 또는 자재가 훼손되어 석면이 비산되지 않도록 작업수행
