# 건축물 석면 지도

[ 장수계북초등학교 ]  
전북 장수군 계북면 문성길 7

푸른 환경 연구 소 (주)

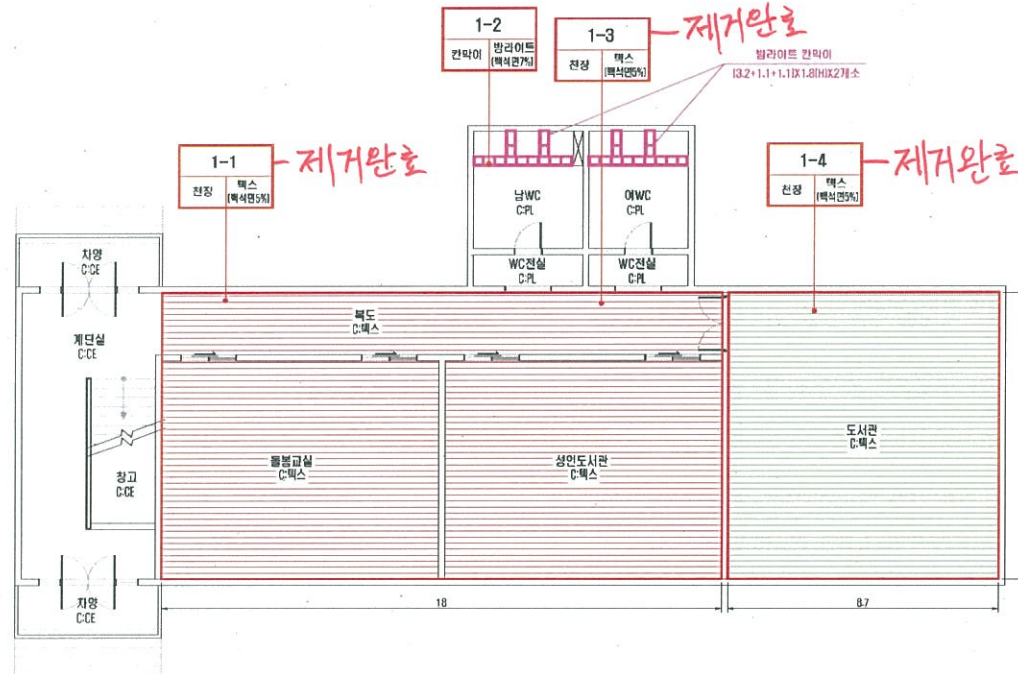
## 1층 평면도

시료 번호	시료 채취 위치	건축 자재	동일 물질 구역	구분	면적(m <sup>2</sup> ), 부피(m <sup>3</sup> ), 길이(m)	석면 종류	석면 함유량(%)	위해성 평가 점수	위해성 등급	관리 방안
1-1, 3	1층 복도 천장	텍스	1층 등물교실 성인도서관 천장	1	10-9.2=165.60	백석면	5	9	낮음	·비산성과 손상이 동시에 있는 경우 손상에 대한 보수
1-4	1층 도서관 천장	텍스		2	8-7-0.2=80.04	백석면	5	9	낮음	·석면함유 건축자재 또는 설비에 대한 지속적인 유지관리
1-2	1층 남WC 칸막이	발라이트	1층 여WC 칸막이	3	(3.2+1.1+1.1)X1.8(HX2개소)=19.44	백석면	7	6	낮음	·석면함유 건축자재 또는 설비가 손상되었을 경우 즉시 보수
										·석면함유 건축자재를 인위적으로 손상시키지 않도록 함
										·건축물 유지보수 공사 시 석면함유 설비 또는 자재가 훼손되어 석면이 비산되지 않도록 작업수행

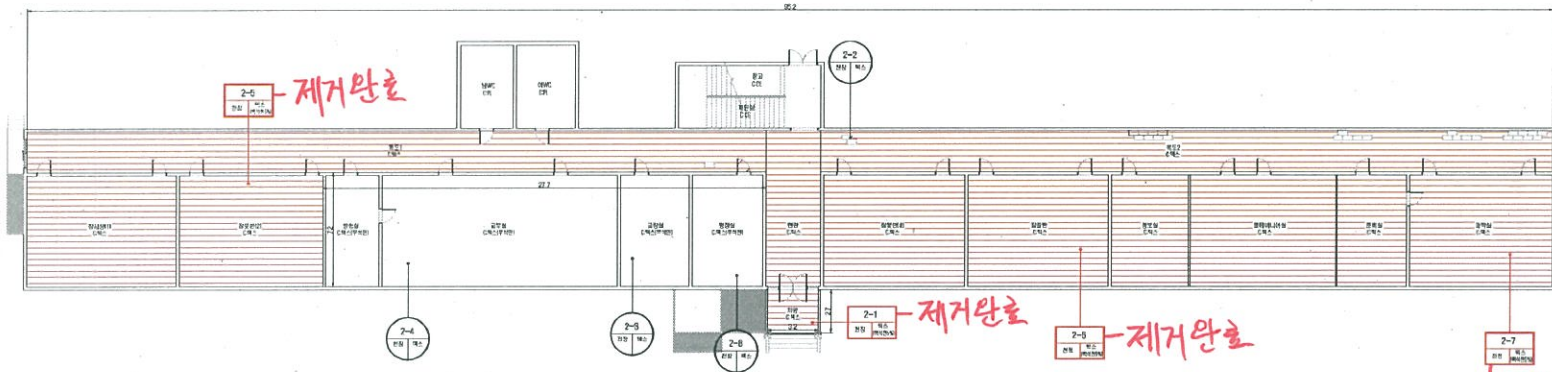
## 1층 평면도

시료 번호	시료 채취 위치	건축 자재	동일 물질 구역	구분	면적(m <sup>2</sup> ), 부피(m <sup>3</sup> ), 길이(m)	석면 종류	석면 함유량(%)	위해성 평가 점수	위해성 등급	관리 방안
2-1,5,6,7	1층 차임/잠옷반/잠길반/과학실 천장	텍스	1층 천장/벽도1.2/잠사람.잠옷반/정보실/멀티미디어실/준비실 천장		95.2-9.8-7.2-27.7+3.2-2.7=742.16 (m <sup>2</sup> )	백석면	5	9	낮음	·비산성과 손상이 동시에 있는 경우 손상에 대한 보수 ·석면함유 건축자재 또는 설비에 대한 지속적인 유지관리 ·석면함유 건축자재 또는 설비가 손상되었을 경우 즉시 보수 ·석면함유 건축자재를 인위적으로 손상시키지 않도록 함 ·건축물 유지보수 공사 시 석면함유 설비 또는 자재가 훼손되어 석면이 비산되지 않도록 작업수행

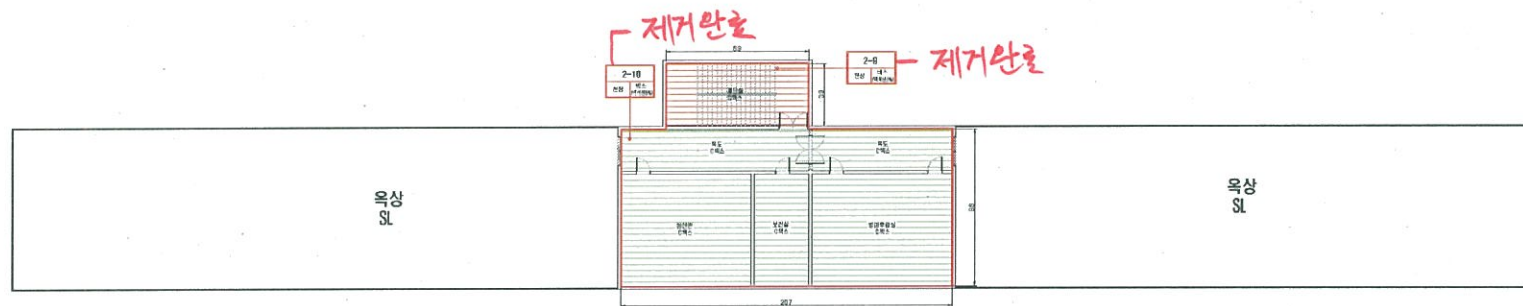
## 2층 평면도

시료 번호	시료 채취 위치	건축 자재	동일 물질 구역	구분	면적(m <sup>2</sup> ), 부피(m <sup>3</sup> ), 길이(m)	석면 종류	석면 함유량(%)	위해성 평가 점수	위해성 등급	관리 방안
2-9	2층 계단실 천장	벽·스			8.9·3.9=34.71 (m <sup>2</sup> )	벽석면	5	9	낮음	·비산성과 손상이 동시에 있는 경우 손상에 대한 보수
2-10	2층 복도 천장	벽·스	2층 참산반/보관실/방과후교실 천장		20.7·9.8=202.86 (m <sup>2</sup> )	벽석면	5	9	낮음	·석면함유 건축자재 또는 설비에 대한 지속적인 유지관리 ·석면함유 건축자재 또는 설비가 손상되었을 경우 즉시 보수 ·석면함유 건축자재를 인위적으로 손상시키지 않도록 함 ·건축물 유지보수 공사 시 석면함유 설비 또는 자재가 훼손되어 석면이 비산되지 않도록 작업수행

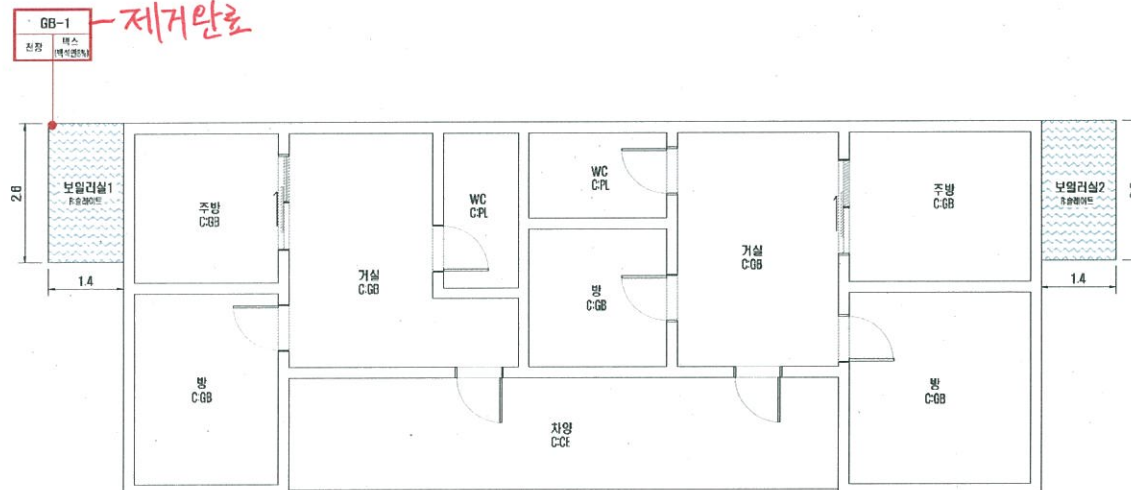
## 1층 평면도

시료 번호	시료 채취 위치	건축 자재	동일 물질 구역	구분	면적(m <sup>2</sup> ), 부피(m <sup>3</sup> ), 길이(m)	석면 종류	석면 함유량(%)	위해성 평가 점수	위해성 등급	관리 방안
GB-1	보일러실1 차양	슬레이트	보일러실2 차양		1.4X2.6X2X1.16=8.44 (m <sup>2</sup> )	백석면	8	6	낮음	· 비산성과 손상이 동시에 있는 경우 손상에 대한 보수 · 석면함유 건축자재 또는 설비에 대한 지속적인 유지관리 · 석면함유 건축자재 또는 설비가 손상되었을 경우 즉시 보수 · 석면함유 건축자재를 인위적으로 손상시키지 않도록 함 · 건축물 유지보수 공사 시 석면함유 설비 또는 자재가 훼손되어 석면이 비산되지 않도록 작업수행
