## 석면농도측정 결과보고서

석면해체·제거작업 신고번호		익 산-20160217
신고현장	현장명(공사명·작업명) 김제자영고등학교 기숙사 해체공사	전화번호 063-284-0800
	소재지 전라북도 김제시 남북9길 23 자영고등학교	
신고인	석면해체·제거업자명(상호) 유아이에코시스템	고용노동부 등록번호 3890

## 석면농도측정 결과표

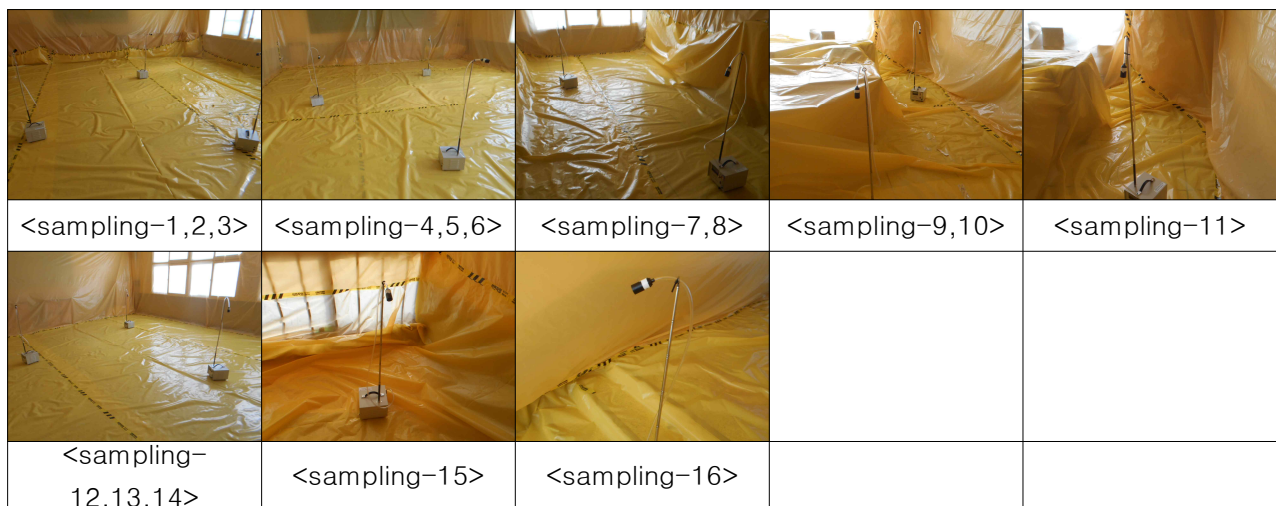
## 3) 측정 사진

석면 해체 및 제거 작업 후 비산발생 가능한 석면에 대한 측정결과에 의해 0.0014~0.0028개/cm³로 측정되었으며 모두 석면농도기준(산업안전 보건법 시행규칙 제 80조의 9 석면농도 기준)인 0.01개/cm³ 미만으로 측정 평가되었다.

- ① 작업장 창문, 출입구, 바닥 및 벽면에 불침투성 재료의 폴리에틸렌 비닐 시트를 덮어 비산된 석면 분진이 외부로 방출되지 않도록 밀폐된 상태이다.
- ② 작업장 내에 석면함유물질의 조각 등 잔해물이 발견되지 않았다
- ③ 작업장은 깨끗하게 청소된 상태였다.
- ④ 석면 해체 제거 작업장의 석면농도 측정은 작업장 내 침전된 분진을 비산시킨 후 지역시료 채취 방법으로 측정하였다.

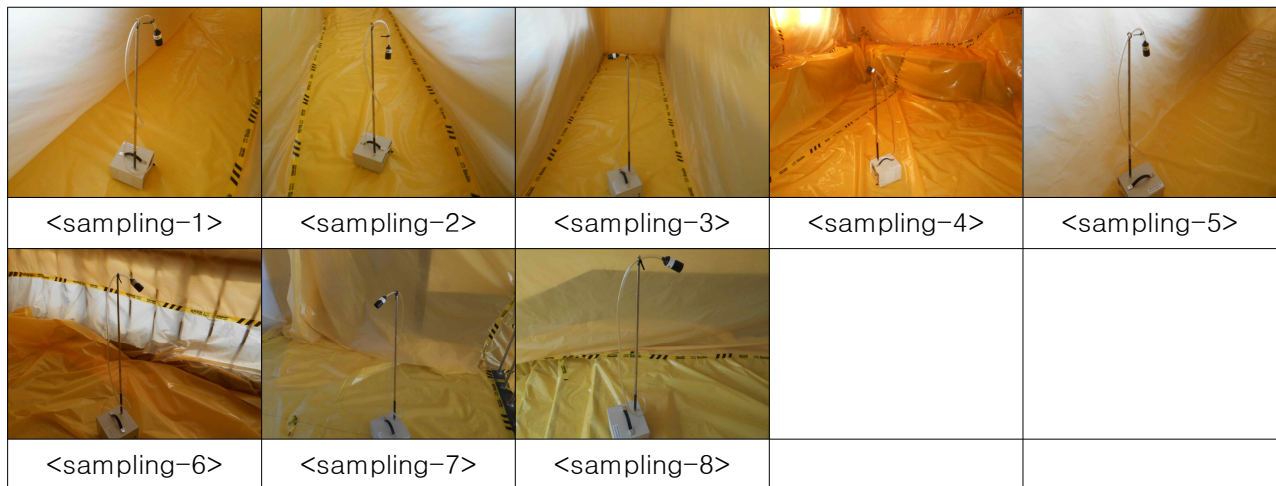
## 3) 측정 사진

석면 해체 및 제거 작업 후 비산발생 가능한 석면에 대한 측정결과에 의해 0.0014~0.0028개/cm³로 측정되었으며 모두 석면농도기준(산업안전 보건법 시행규칙 제 80조의 9 석면농도 기준)인 0.01개/cm³ 미만으로 측정 평가되었다.

① 작업장 창문, 출입구, 바닥 및 벽면에 불침투성 재료의 폴리에틸렌 비닐 시트를 덮어 비산된 석면 분진이 외부로 방출되지 않도록 밀폐된 상태이다.

- ② 작업장 내에 석면함유물질의 조각 등 잔해물이 발견되지 않았다
- ③ 작업장은 깨끗하게 청소된 상태였다.
- ④ 석면 해체 제거 작업장의 석면농도 측정은 작업장 내 침전된 분진을 비산시킨 후 지역시료 채취 방법으로 측정하였다.
