2. 후관동 2층

* 건축물명 : 후관동

* 도면번호 : 14-09-18-05

* 조사일자 : 2014.09.18

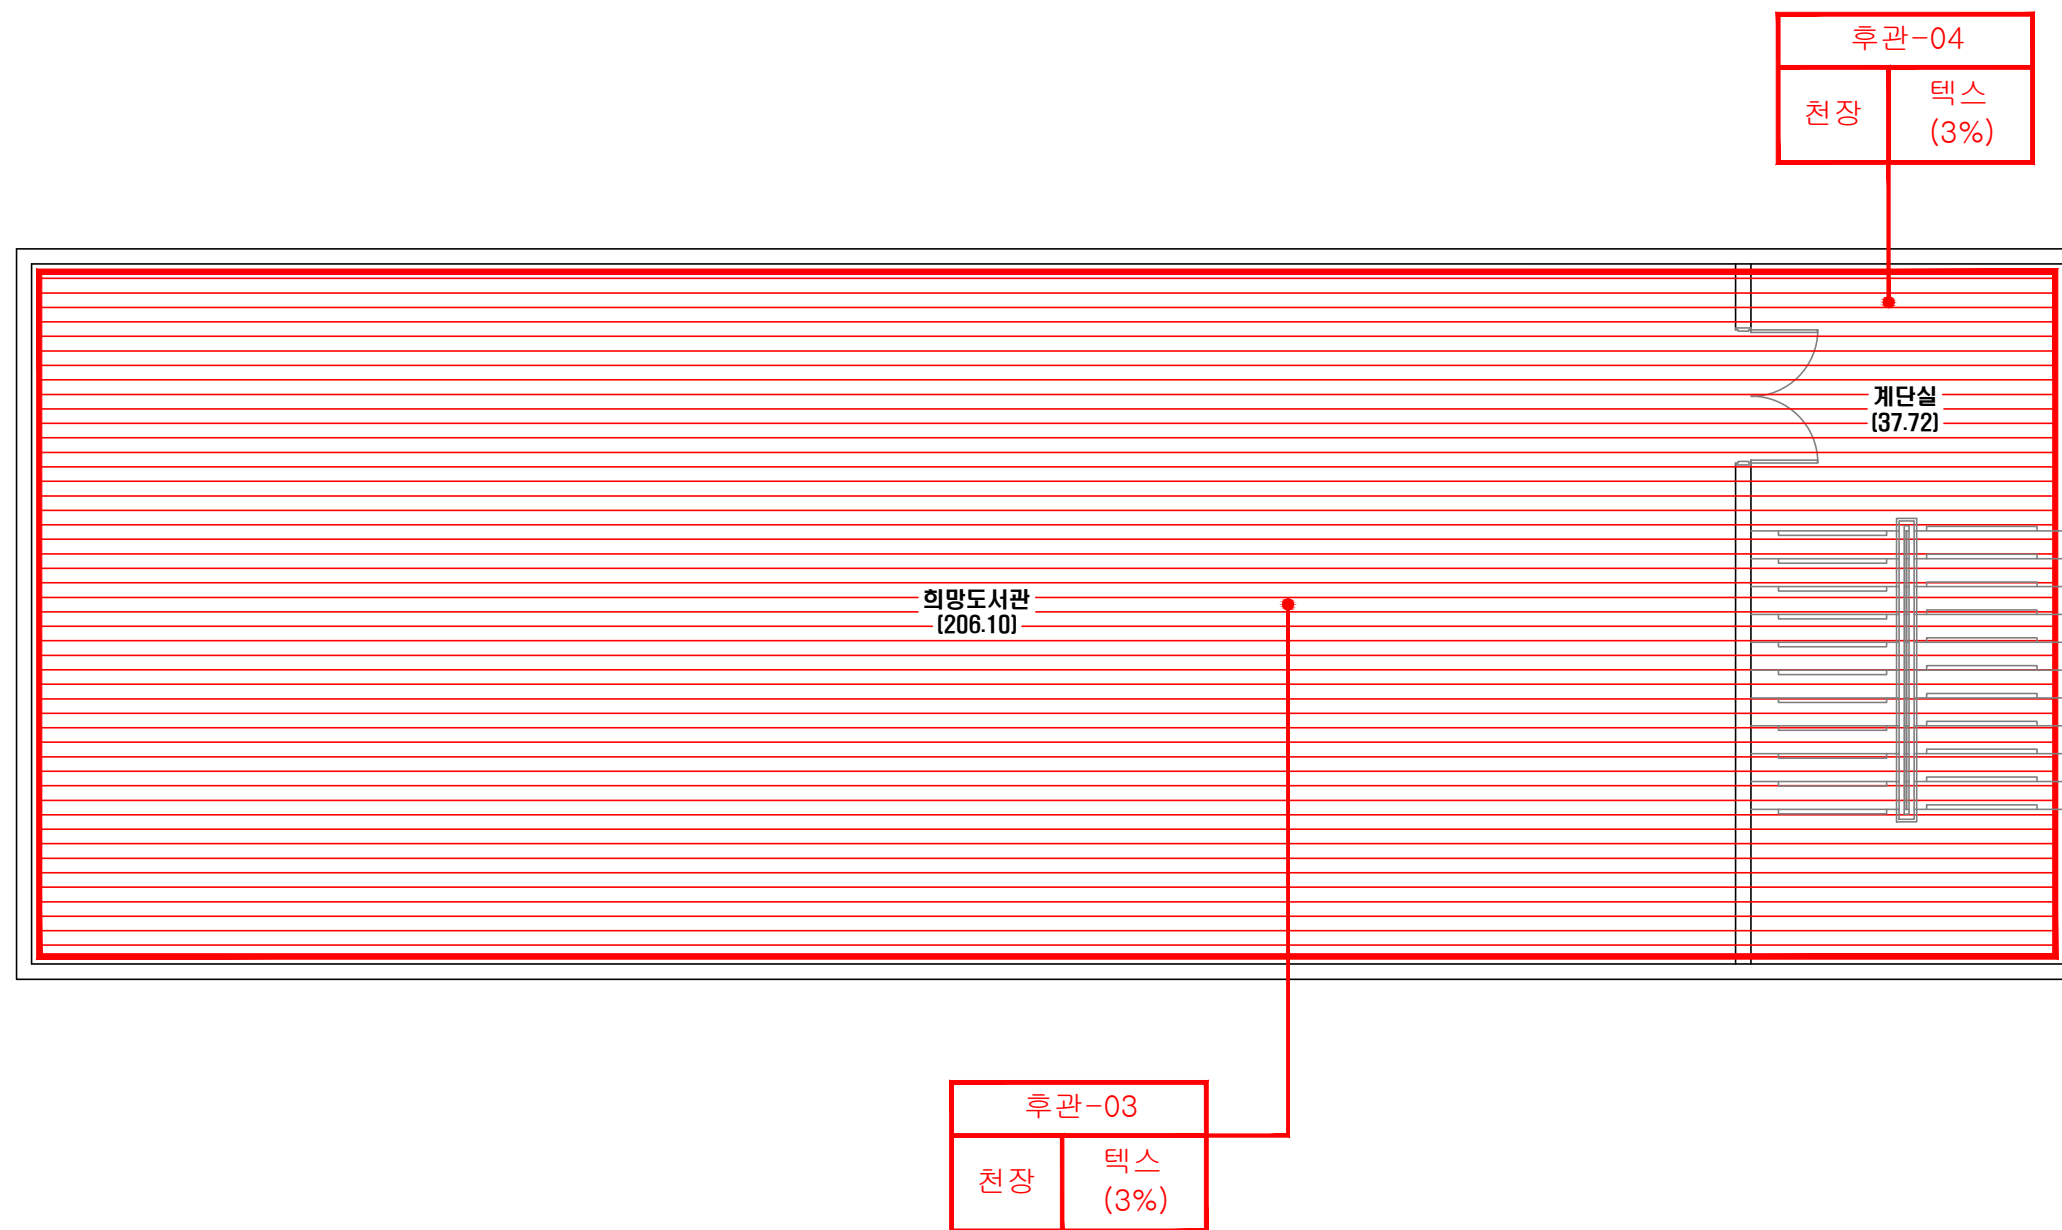
시료번호	시료채취 위치	건축자재	동일물질 구역	면적 부피 길이	석면 종류	석면함유율 (%)	위해성 평가점수	위해성 등급	관리방안
후관-03 후관-04	천장	텍스	희망도서관, 계단실	243.82	백석면	3(%)	11	낮음	<석면함유 건축자재의 잠재적인 손상 가능성이 낮은 상태> 1) 비산성과 손상이 동시에 있는 경우 손상에 대한 보수 2) 석면함유 건축자재 또는 설비에 대한 지속적인 유지 관리 3) 석면함유 건축자재 또는 설비가 손상되었을 경우 즉시 보수 4) 석면함유 건축자재를 인위적으로 손상시키지 않도록 함 5) 전기공사, 배선공사 등 건축물 유지보수 공사시 석면함유설비 또는 자재가 훼손되어 석면이 비산되지 않도록 작업수행
