7. 관사

- * 건축물명 : 관사
- * 건축물 소재지 : 전라북도 정읍시 고부면 고부리 147
- * 해당층 : 1층
- * 도면번호 : 14-09-18-10
- * 도면축척 :
- * 석면조사기관 : (주)대한석면환경연구소
- * 석면분석기관 : (주)대한석면환경연구소
- * 조사일자 : 2014.09.18

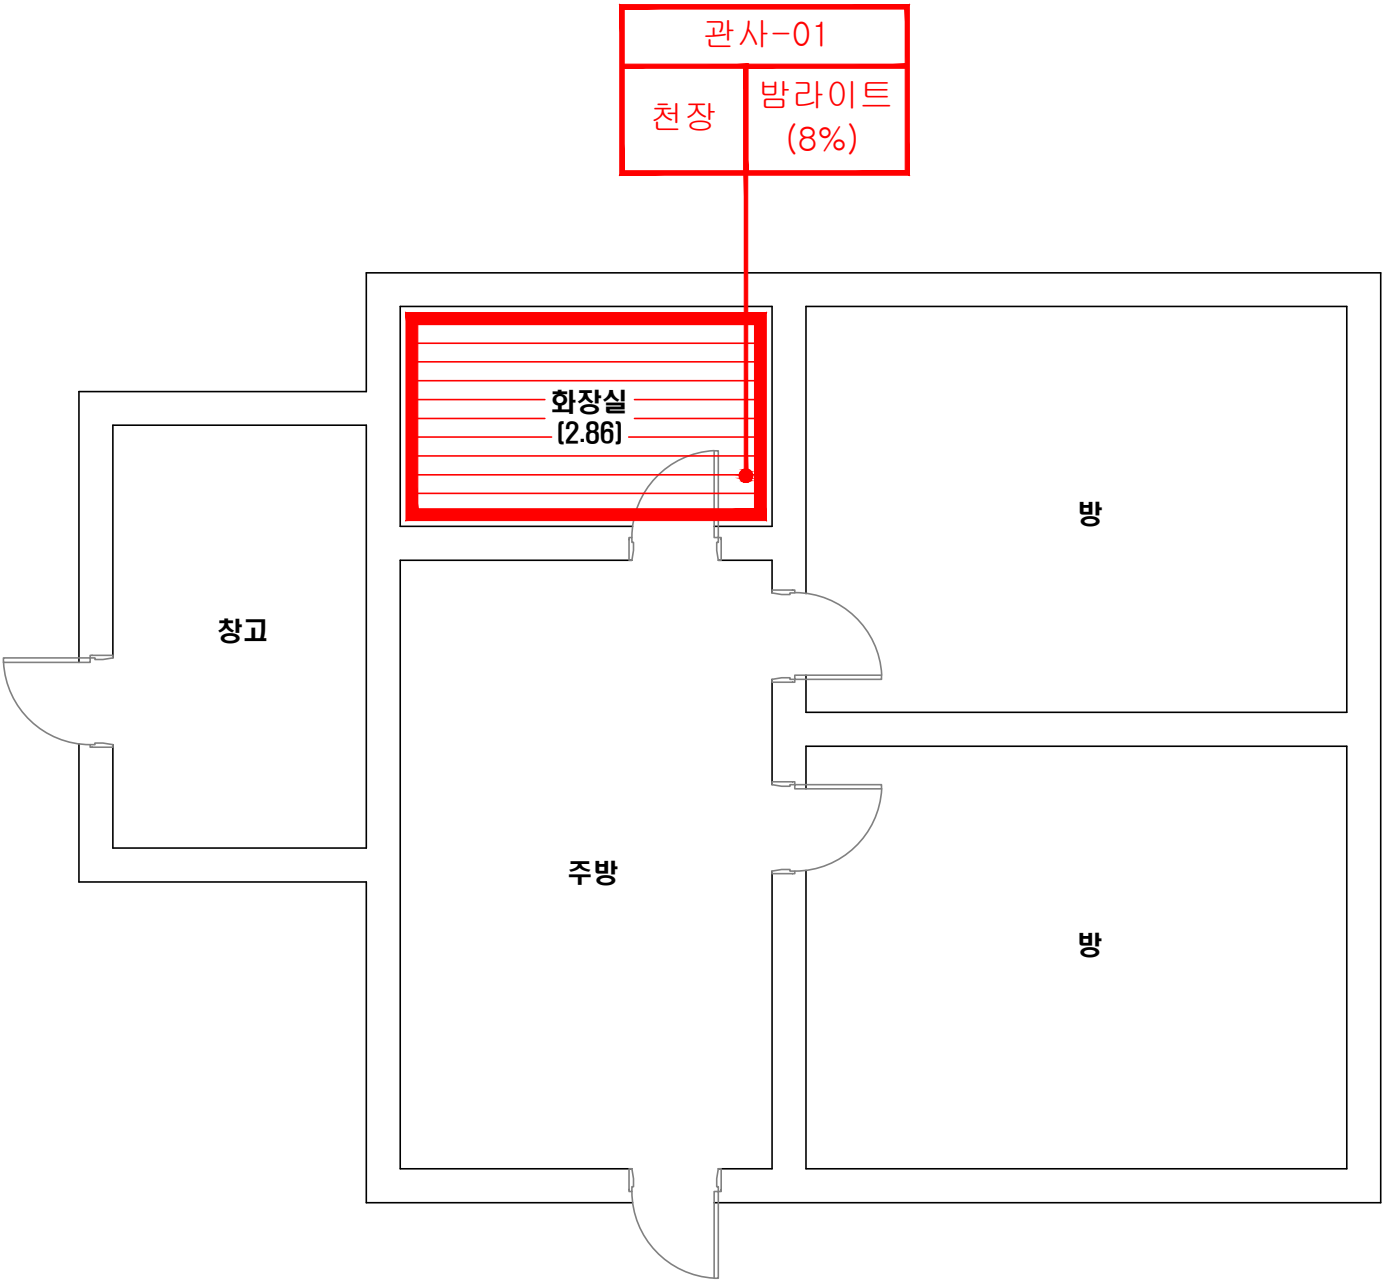
시료번호	시료채취 위치	건축자재	동일물질 구역	면적 부피 길이	석면 종류	석면함유율 (%)	위해성 평가점수	위해성 등급	관리방안
관사-01	천장	밤라이트	화장실	2.86	백석면	8(%)	10	낮음	<석면함유 건축자재의 잠재적인 손상 가능성이 낮은 상태> 1) 비산성과 손상이 동시에 있는 경우 손상에 대한 보수 2) 석면함유 건축자재 또는 설비에 대한 지속적인 유지 관리 3) 석면함유 건축자재 또는 설비가 손상되었을 경우 즉시 보수 4) 석면함유 건축자재를 인위적으로 손상시키지 않도록 함 5) 전기공사,배선공사등 건축물 유지보수 공사시 석면함유설비 또는 자재가 훼손되어 석면이 비산되지 않도록 작업수행
