2. 후관동 1층

* 건축물명 : 후관동

* 도면번호 : 14-09-18-04

* 조사일자 : 2014.09.18

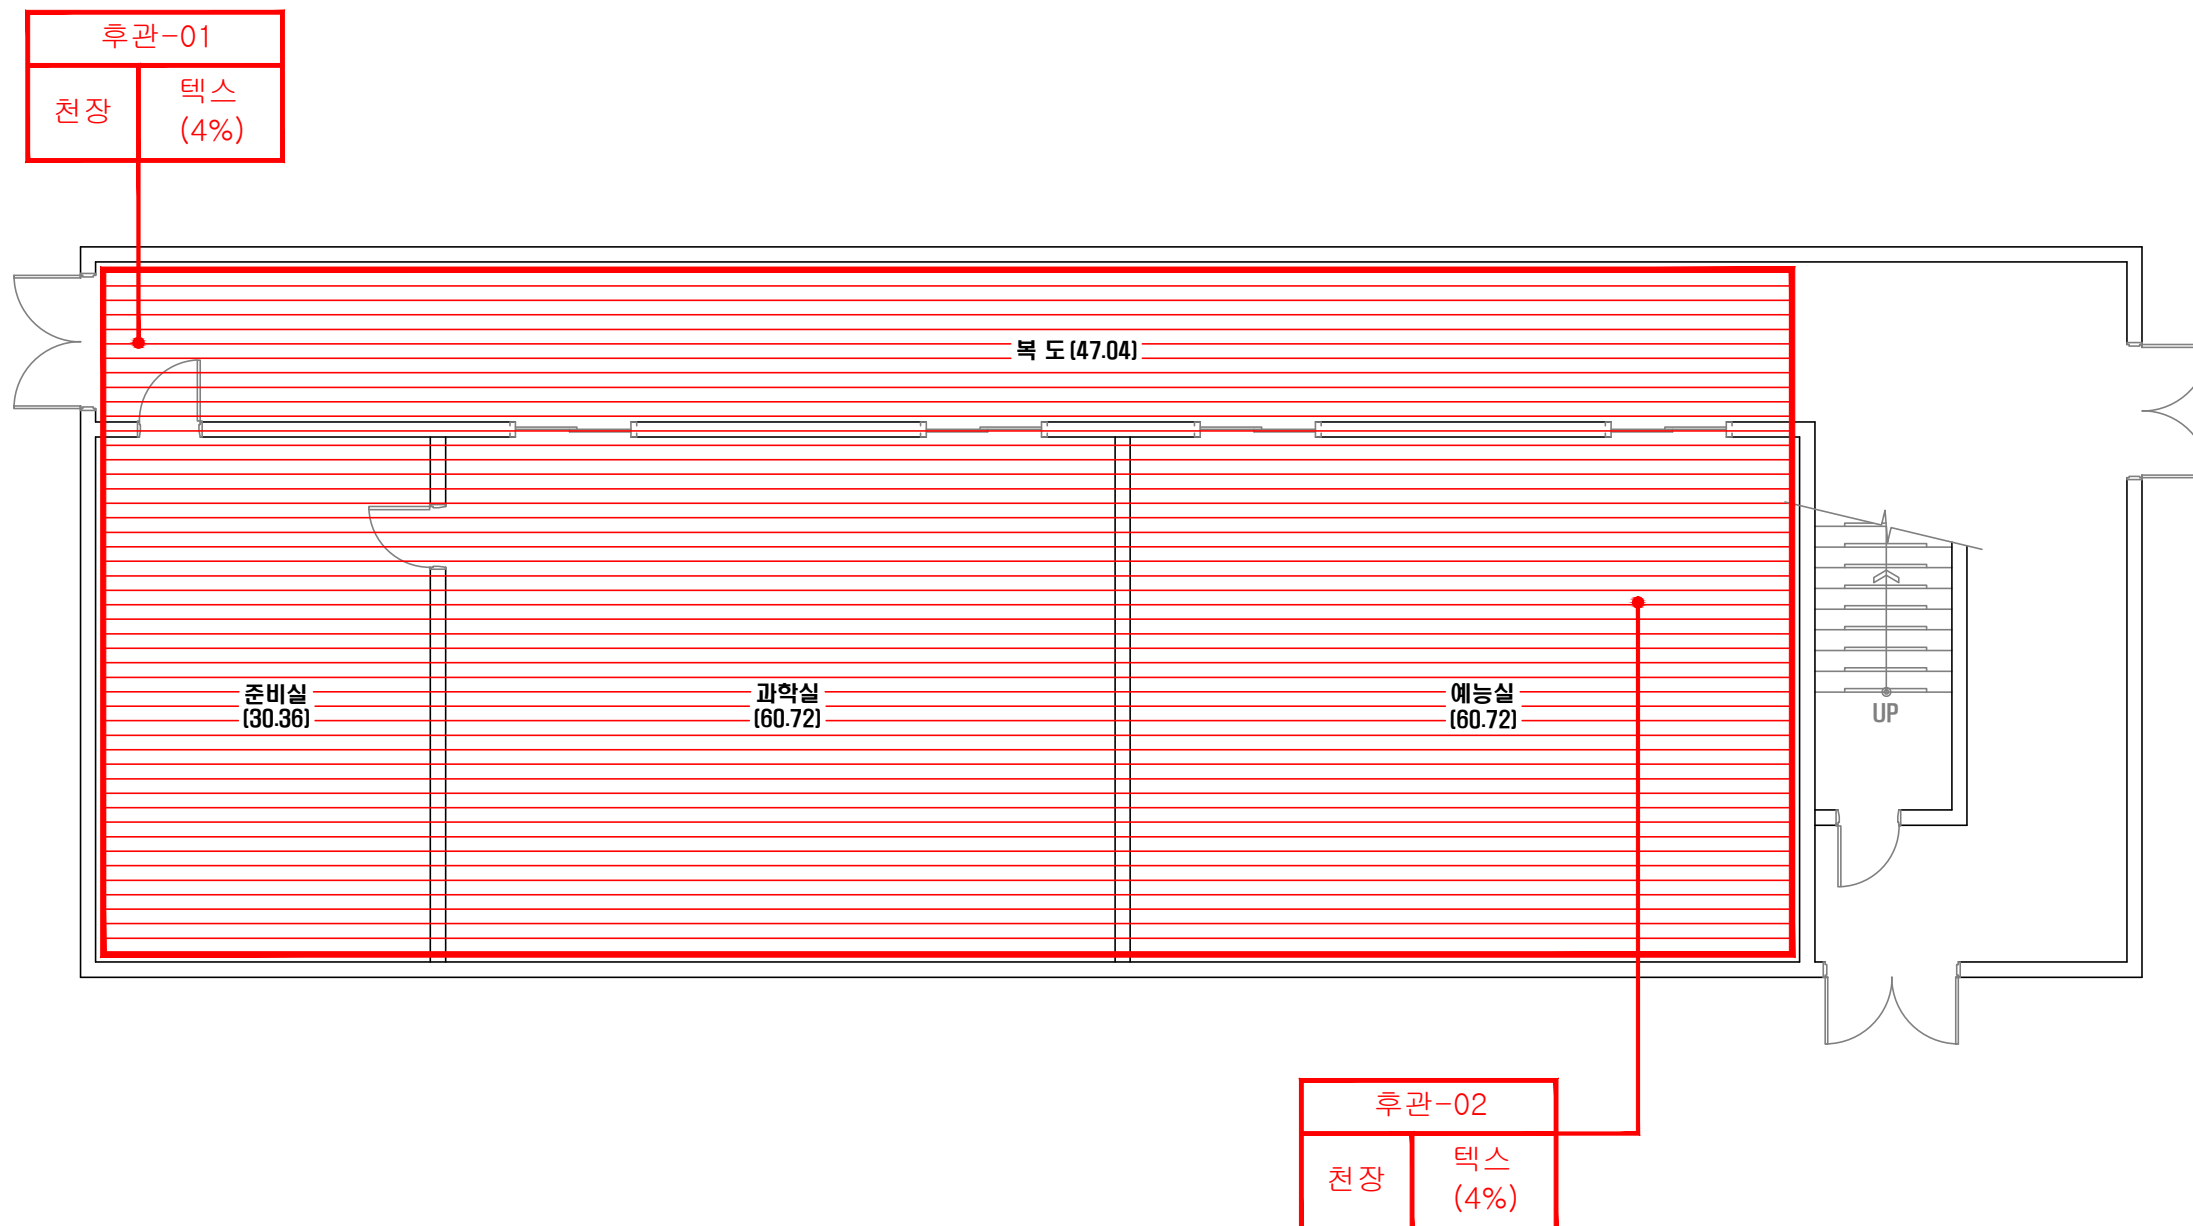
시료번호	시료채취 위치	건축자재	동일물질 구역	면적 부피 길이	석면 종류	석면함유율 (%)	위해성 평가점수	위해성 등급	관리방안
후관-01 후관-02	천장	텍스	복도, 준비실, 과학실, 예능실	198.84	백석면	4(%)	11	낮음	<석면함유 건축자재의 잠재적인 손상 가능성이 낮은 상태> 1) 비산성과 손상이 동시에 있는 경우 손상에 대한 보수 2) 석면함유 건축자재 또는 설비에 대한 지속적인 유지 관리 3) 석면함유 건축자재 또는 설비가 손상되었을 경우 즉시 보수 4) 석면함유 건축자재를 인위적으로 손상시키지 않도록 함 5) 전기공사, 배선공사 등 건축물 유지보수 공사시 석면함유설비 또는 자재가 훼손되어 석면이 비산되지 않도록 작업수행
