1. 본관동 2층

- * 건축물명 : 본관동
- * 건축물 소재지 : 전라북도 정읍시 고부면 교동3길 14
- * 해당층 : 2층
- * 도면번호 : 14-09-18-02
- * 도면축척 :
- * 석면조사기관 : (주)대한석면환경연구소
- * 석면분석기관 : (주)대한석면환경연구소
- * 조사일자 : 2014.09.18

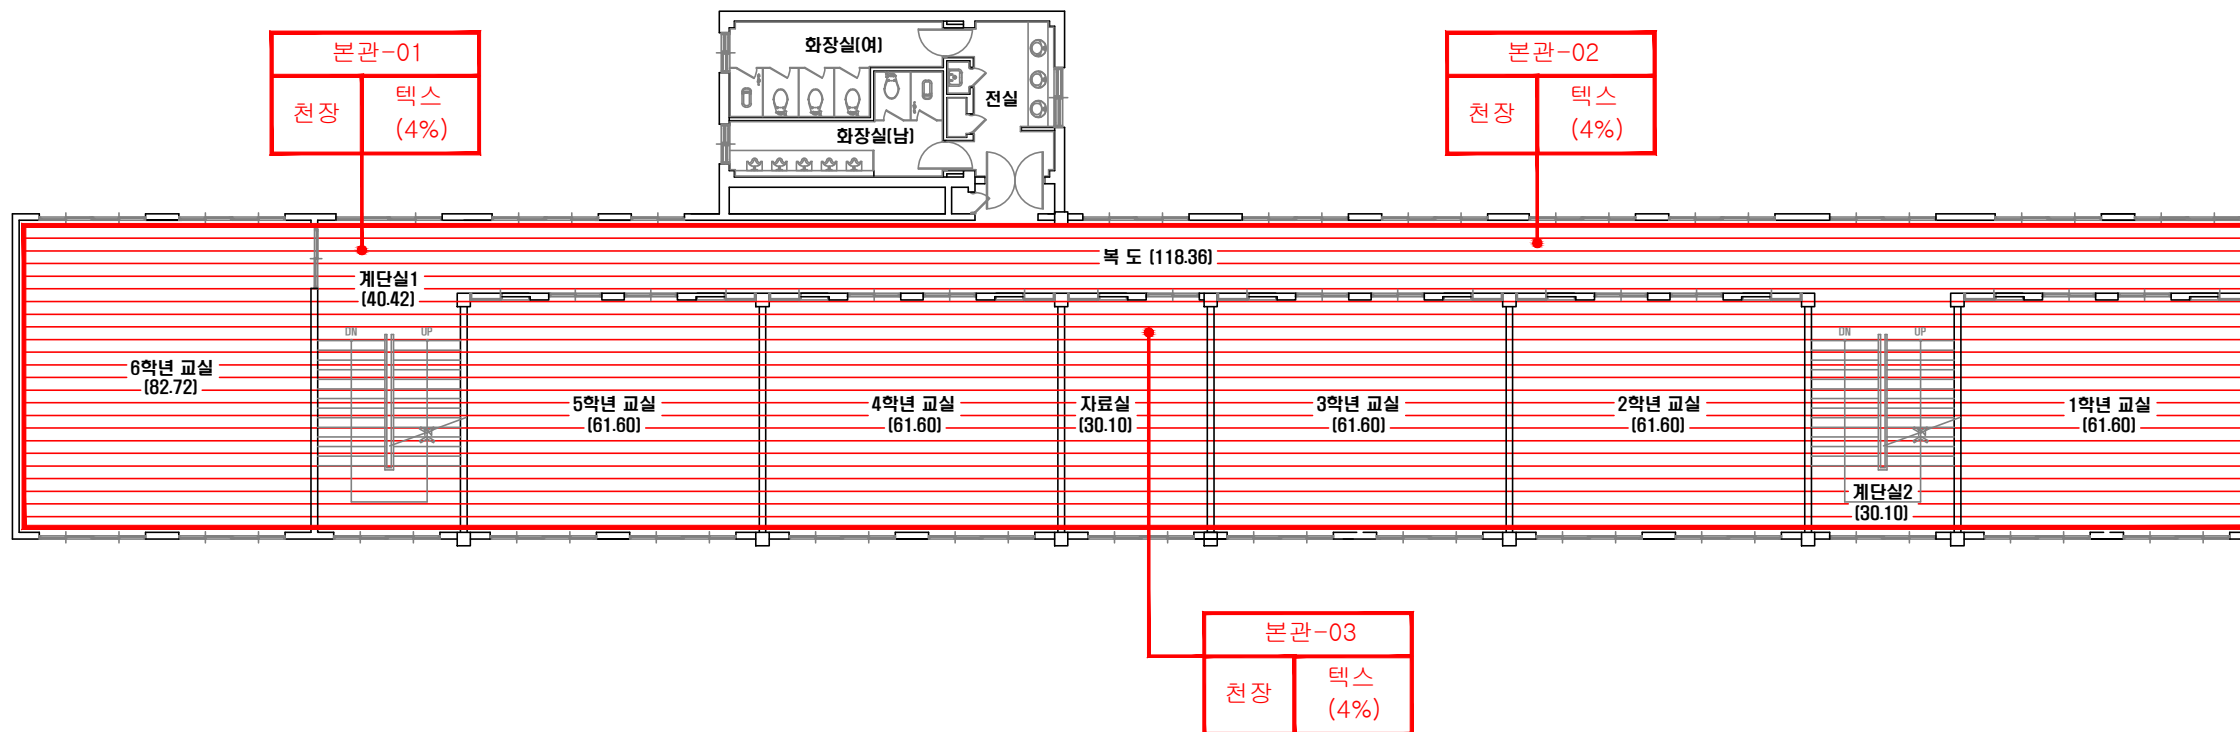
시료번호	시료채취 위치	건축자재	동일물질 구역	면적 부피 길이	석면 종류	석면함유율 (%)	위해성 평가점수	위해성 등급	관리방안
본관-01 본관-02 본관-03	천장	텍스	1학년 교실~6학년 교실, 복도, 계단실1·2, 자료실	609.70	백석면	4(%)	11	낮음	<석면함유 건축자재의 잠재적인 손상 가능성이 낮은 상태> 1) 비산성과 손상이 동시에 있는 경우 손상에 대한 보수 2) 석면함유 건축자재 또는 설비에 대한 지속적인 유지 관리 3) 석면함유 건축자재 또는 설비가 손상되었을 경우 즉시 보수 4) 석면함유 건축자재를 인위적으로 손상시키지 않도록 함 5) 전기공사,배선공사등 건축물 유지보수 공사시 석면함유설비 또는 자재가 훼손되어 석면이 비산되지 않도록 작업수행
