석면농도측정 결과보고서

현장명 : 고창남초 신관 및 강당 석면해체제거공사

석면농도측정 결과표

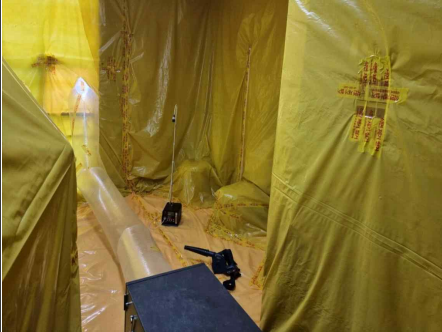
시 료 채 취 사 진					
시 료 번 호	#1	시 료 번 호	#2	시 료 번 호	#3
시료채취부위	3F 남자화장실	시료채취부위	3F 여자화장실	시료채취부위	2F 남자화장실
분 석 결 과	석면 0.01개/cm³ 미만	분 석 결 과	석면 0.01개/cm³ 미만	분 석 결 과	석면 0.01개/cm³ 미만

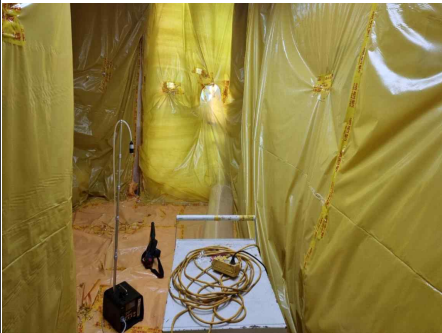
시 료 번 호	#4	시 료 번 호	#5	시 료 번 호	#6
시료채취부위	2F 여자화장실	시료채취부위	1F 강당 여자화장실	시료채취부위	1F 강당 남자화장실
분 석 결 과	석면 0.01개/cm³ 미만	분 석 결 과	석면 0.01개/cm³ 미만	분 석 결 과	석면 0.01개/cm³ 미만

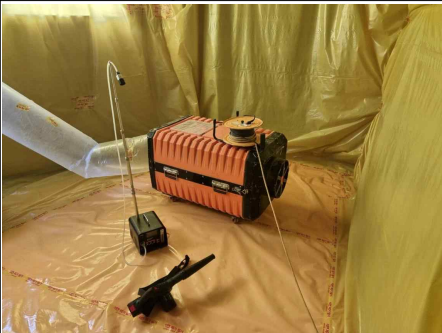
시 료 번 호	#7	-이하여백-			
시료채취부위	1F 강당 교재창고				
분 석 결 과	석면 0.01개/cm³ 미만
