2018. 12. 31 ~ 2019. 01. 14.  
별관동 1층 복도 천장 석면철거

## < 군산경포초등학교 주2 별관동 1층 >

- \*건축물 명 : 주2 별관동
- \*건축물 소재지 : 전북 군산시 조촌동 백암로 75
- \*석면 조사·분석 기관: (주)진도환경컨설팅
- \*조사일자: 2014.08.07
- \*장 구 분 : 지상1층
- \*동별면적: 756.76 m<sup>2</sup>

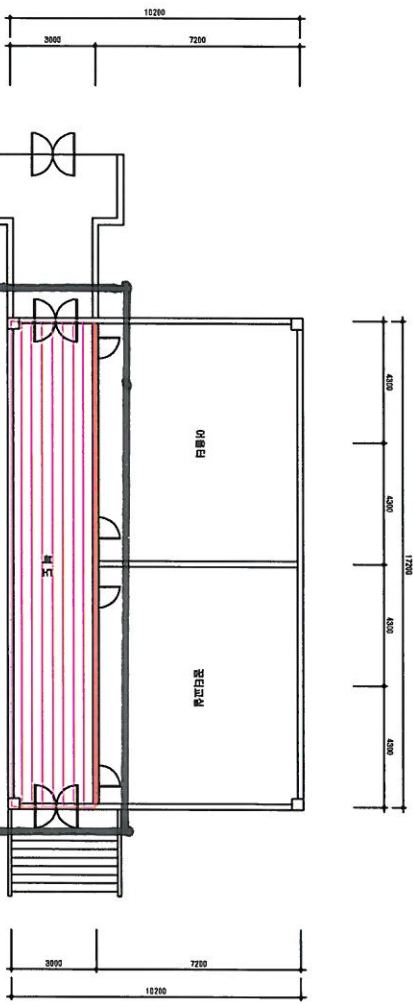
시료 번호	시료 채취 위치	건축 자재	동일 물질 구역	석면 함유 자재 면적	석면 종류	석면 함유량(%)	위해성 평가 점수	위해성 등급	관리 방안
		—지무늬 텍스(천장재)	별관동 —지무늬천장재	51.60 m <sup>2</sup>	벽석면	6%	11점	낮음	<ul style="list-style-type: none"><li>* 비산성과 손상이 동시에 있는 경우 손상에 대한 보수</li><li>* 석면함유 건축자재 또는 설비에 대한 지속적인 유지관리</li><li>* 석면함유 건축자재 또는 설비가 손상되었을 경우 즉시 보수</li><li>* 석면함유 건축자재를 인위적으로 손상시키지 않도록 함</li><li>* 건축물 유지보수 공사 시 석면함유 설비 또는 자재가 훼손되어 석면이 비산되지 않도록 작업수행</li></ul>
