< 군산경포초등학교 주1 급식소동 >

- *건축 물 명 :
- 주1 급식소동
- *건축물 소재지 :
- 전북 군산시 조촌동
- 백동로 75
- *석면 조사, 분석 기관:
- (주)진포환경컨설팅
- *조사일자: 2014.09.07
- *층 구 분 : 지상1층
- *동별연면적 :
- 500.99 m²

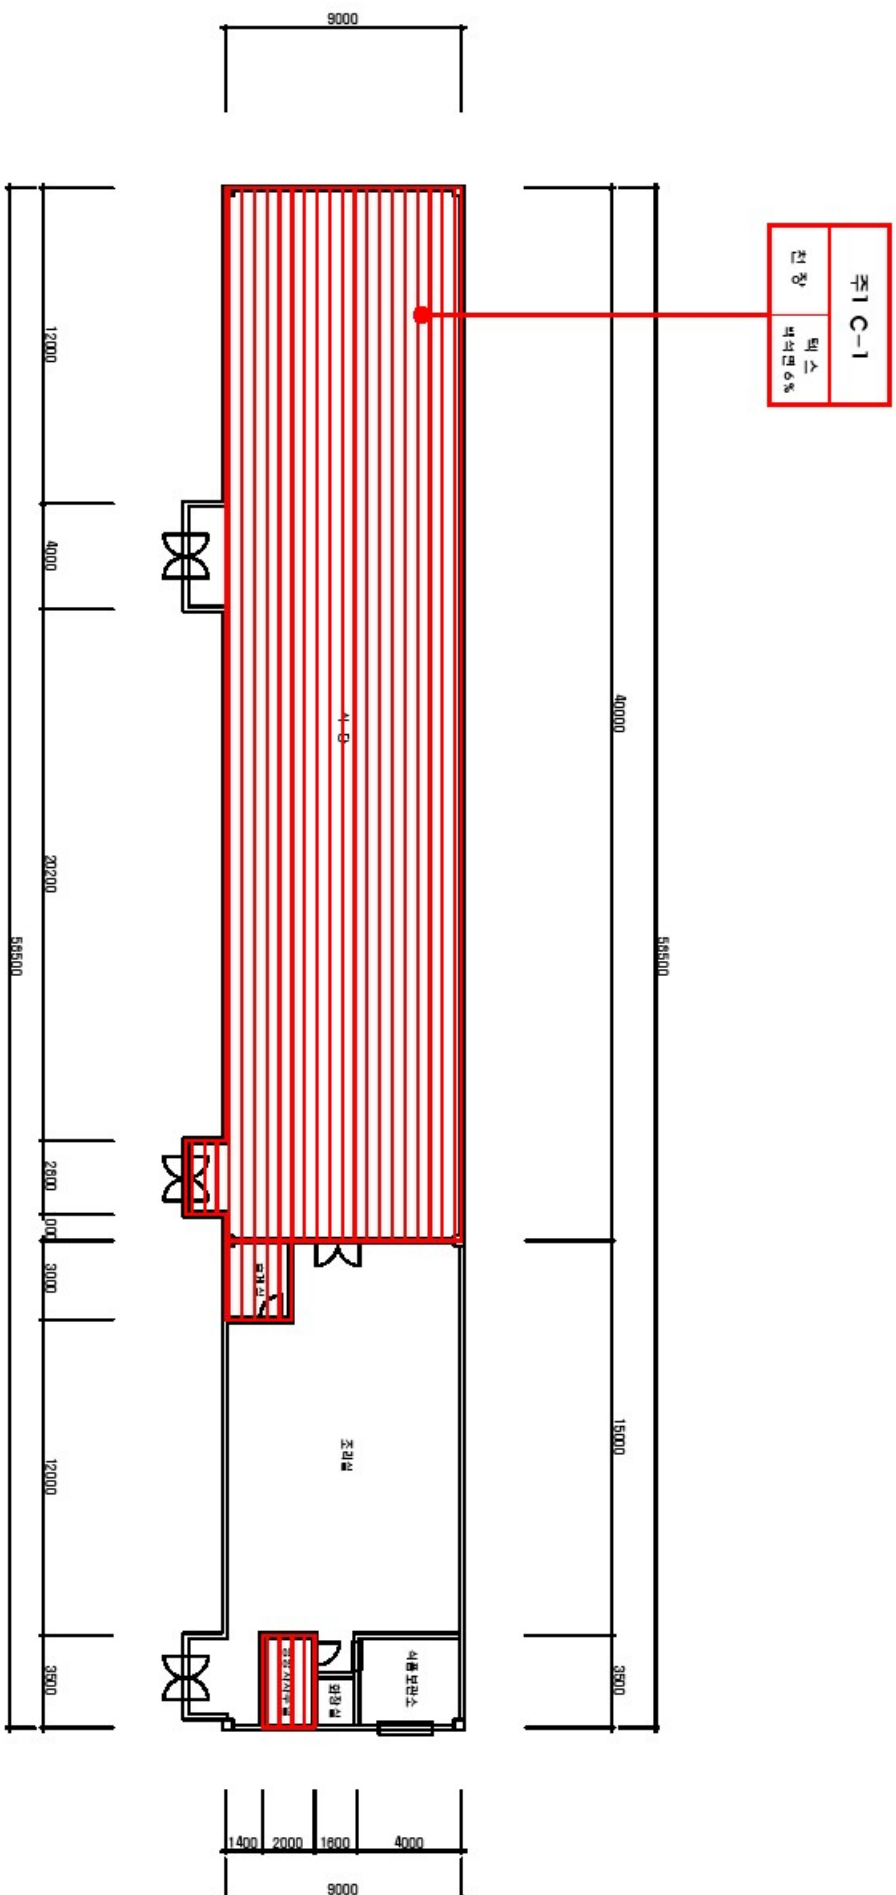
시료 번호	시료 채취 위치	건축 자재	동일 물질 구역	석면함유 자재 면적	석면 중량	석면 함유량(%)	위해성 평가 점수	위해성 등급	관리 방안
주1 C-1	식당 천장	—자무늬텍스(천장재)	급식소동 —자무늬텍스 천장재	379.70 m ²	백색면	6%	11점	낮음	<div>* 비산장과 손상이 동시에 있는 경우 손상에 대한 보수</div> <div>* 석면함유 건축자재 또는 설비에 대한 지속적인 유지관리</div> <div>* 석면함유 건축자재 또는 설비가 손상되었을 경우 즉시 보수</div> <div>* 석면함유 건축자재를 인위적으로 손상시키지 않도록 함</div> <div>* 건축물 유지보수 공사 시 석면함유 설비 또는 자재가 훼손되어 석면이 비산되지 않도록 작업수행</div>
