## < 군산 서초등학교 주1동 본관 옥탑층 >

**\*건축물 명 :**  
본관

**\*석면 조사·분석 기관:**  
(주)진포환경컨설팅

**\*조사일자:** 2014.07.16

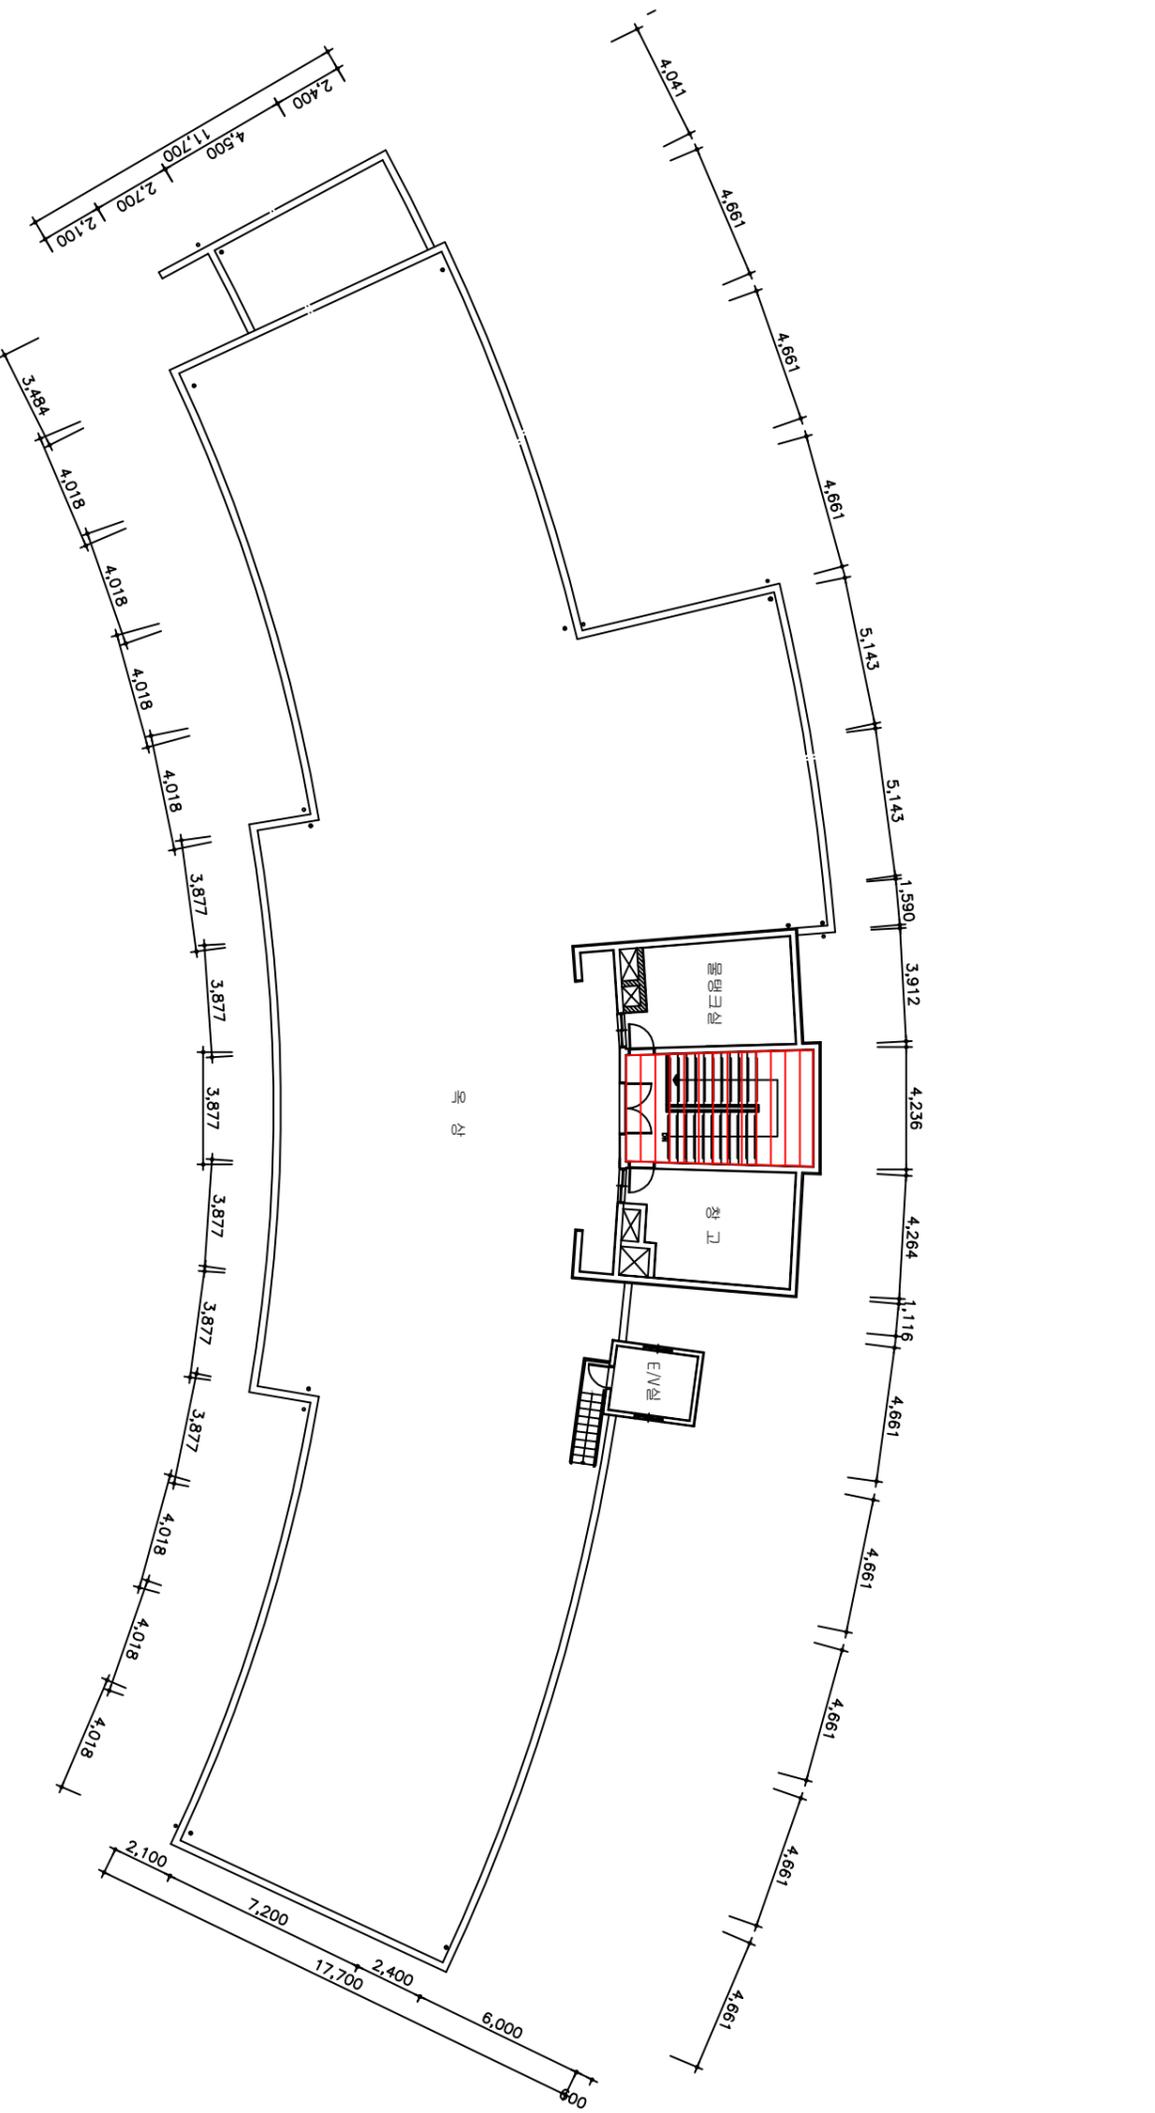
시료 번호	시료 채취 위치	건축 자재	동일 물질 구역	석면 함유 자재 면적	석면 종류	석면 함유량(%)	위해성 평가 점수	위해성 등급	관리 방안
		텍스(천장재)	계단실 텍스 천장재	24.85 m <sup>2</sup>	백석면	5%	11점	낮음	<ul style="list-style-type: none"> <li>* 비산성과 손상이 동시에 있는 경우 손상에 대한 보수</li> <li>* 석면함유 건축자재 또는 설비에 대한 지속적인 유지관리</li> <li>* 석면함유 건축자재 또는 설비가 손상되었을 경우 즉시 보수</li> <li>* 석면함유 건축자재를 인위적으로 손상시키지 않도록 함</li> <li>* 건축물 유지보수 공사 시 석면함유 설비 또는 자재가 훼손되어 석면이 비산되지 않도록 작업수행</li> </ul>
