< 군산 서초등학교 주1동 본관 2층 >

- *건축물명 : 본관
- *건축물소재지 : 전북 군산시 금동중앙로 230
- *석면조사·분석기관: (주)진포환경컨설팅
- *조사일자: 2014.07.16
- *층구분 : 지상2층
- *동별연면적 : 2,198.67 m²

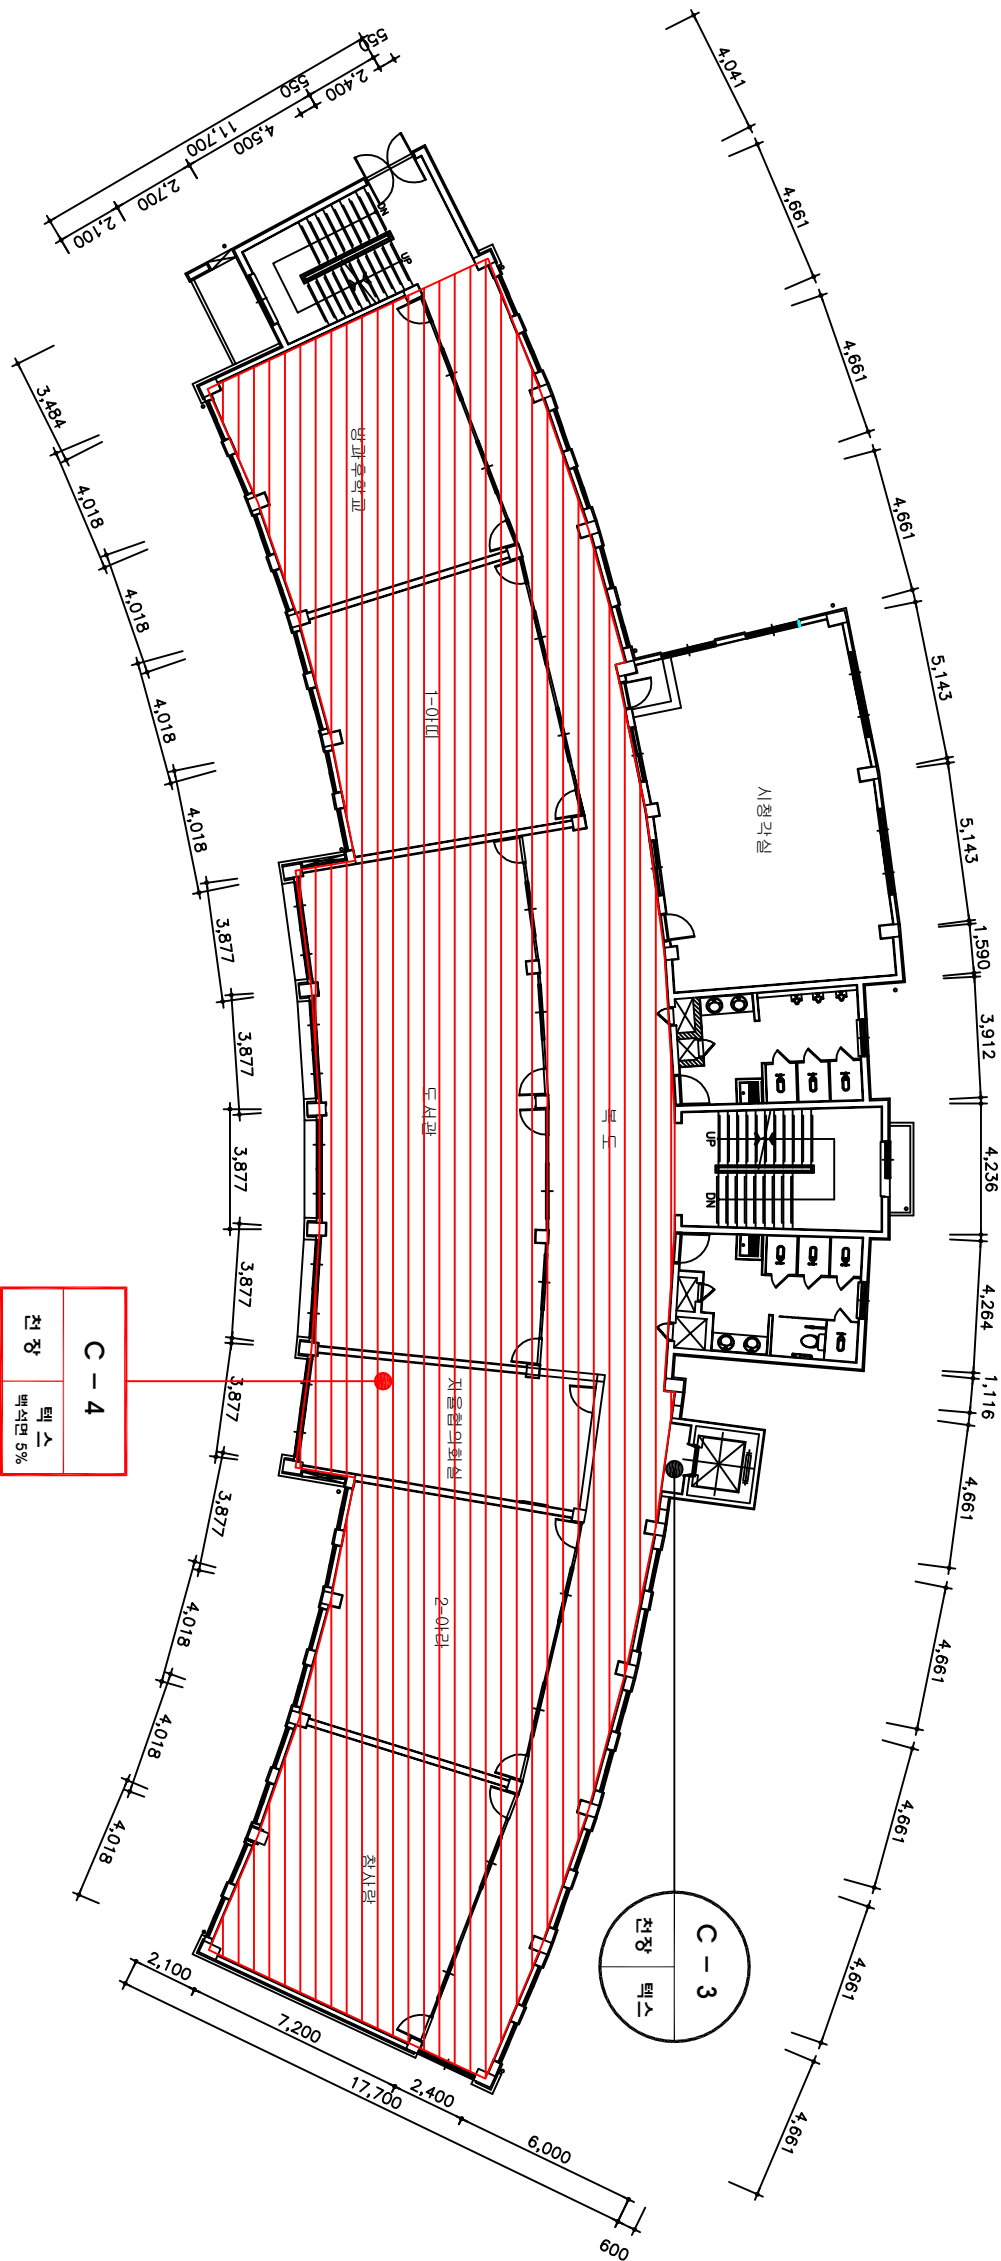
시료 번호	시료 채취 위치	건축 자재	동일 물질 구역	석면함유 자재 면적	석면 종류	석면 함유량(%)	위해성 평가 점수	위해성 등급	관리 방안
C-3	2층 엘리베이터 앞 천장	텍스(천장재)	각종 엘리베이터 앞 텍스 천장재	-	-	-	-	-	* 비산성과 손상이 동시에 있는 경우 손상에 대한 보수 * 석면함유 건축자재 또는 설비에 대한 지속적인 유지관리 * 석면함유 건축자재 또는 설비가 손상되었을 경우 즉시 보수 * 석면함유 건축자재를 인위적으로 손상시키지 않도록 함 * 건축물 유지보수 공사 시 석면함유 설비 또는 자재가 훼손되어 석면이 비산되지 않도록 작업수행
C-4	2층 지물업의외실 천장	텍스(천장재)	2층 텍스 천장재 전체	585.94 m ²	백석면	5%	11점	낮음
