< 군산 서초등학교 주1동 본관 2층 >

2018.1.3 ~ 1.8

전체 석면 제거

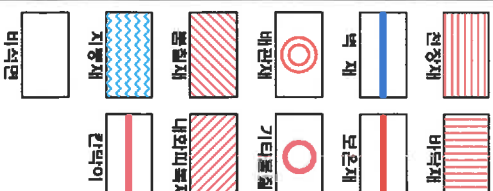
*건축지제별 그림 일례

시공 번호	시공 세부 위치	건축 지제	방입 물 구역	석면 함유 지제 면적	석면 종류	석면 함유율(%)	위험성 평가 점수	위험성 등급	관리 방안
C-3	2층 엘리베이터 앞 천장	벽스(천장지)	각층 엘리베이터 앞 벽스 천장지	-	-	-	-	-	* 비산성과 손상이 동시에 있는 경우 손상에 대한 보수
C-4	2층 지붕면의외벽 천장	벽스(천장지)	2층 벽스 천장지 전체	585.94 m ²	벽석면	5%	11점	높음	* 석면 함유 건축지제 또는 설비에 대한 지속적인 유지관리
									* 석면 함유 건축지제 또는 설비가 손상되었을 경우 즉시 보수
									* 석면 함유 건축지제를 인위적으로 손상시키지 않도록 함
									* 건축물 유지보수 공사 시 석면 함유 설비 또는 지제가 훼손되어 석면이 비산되지 않도록 작업수행
