우리별유치원 건축물 석면지도

(주) 아셈 석면환경연구원

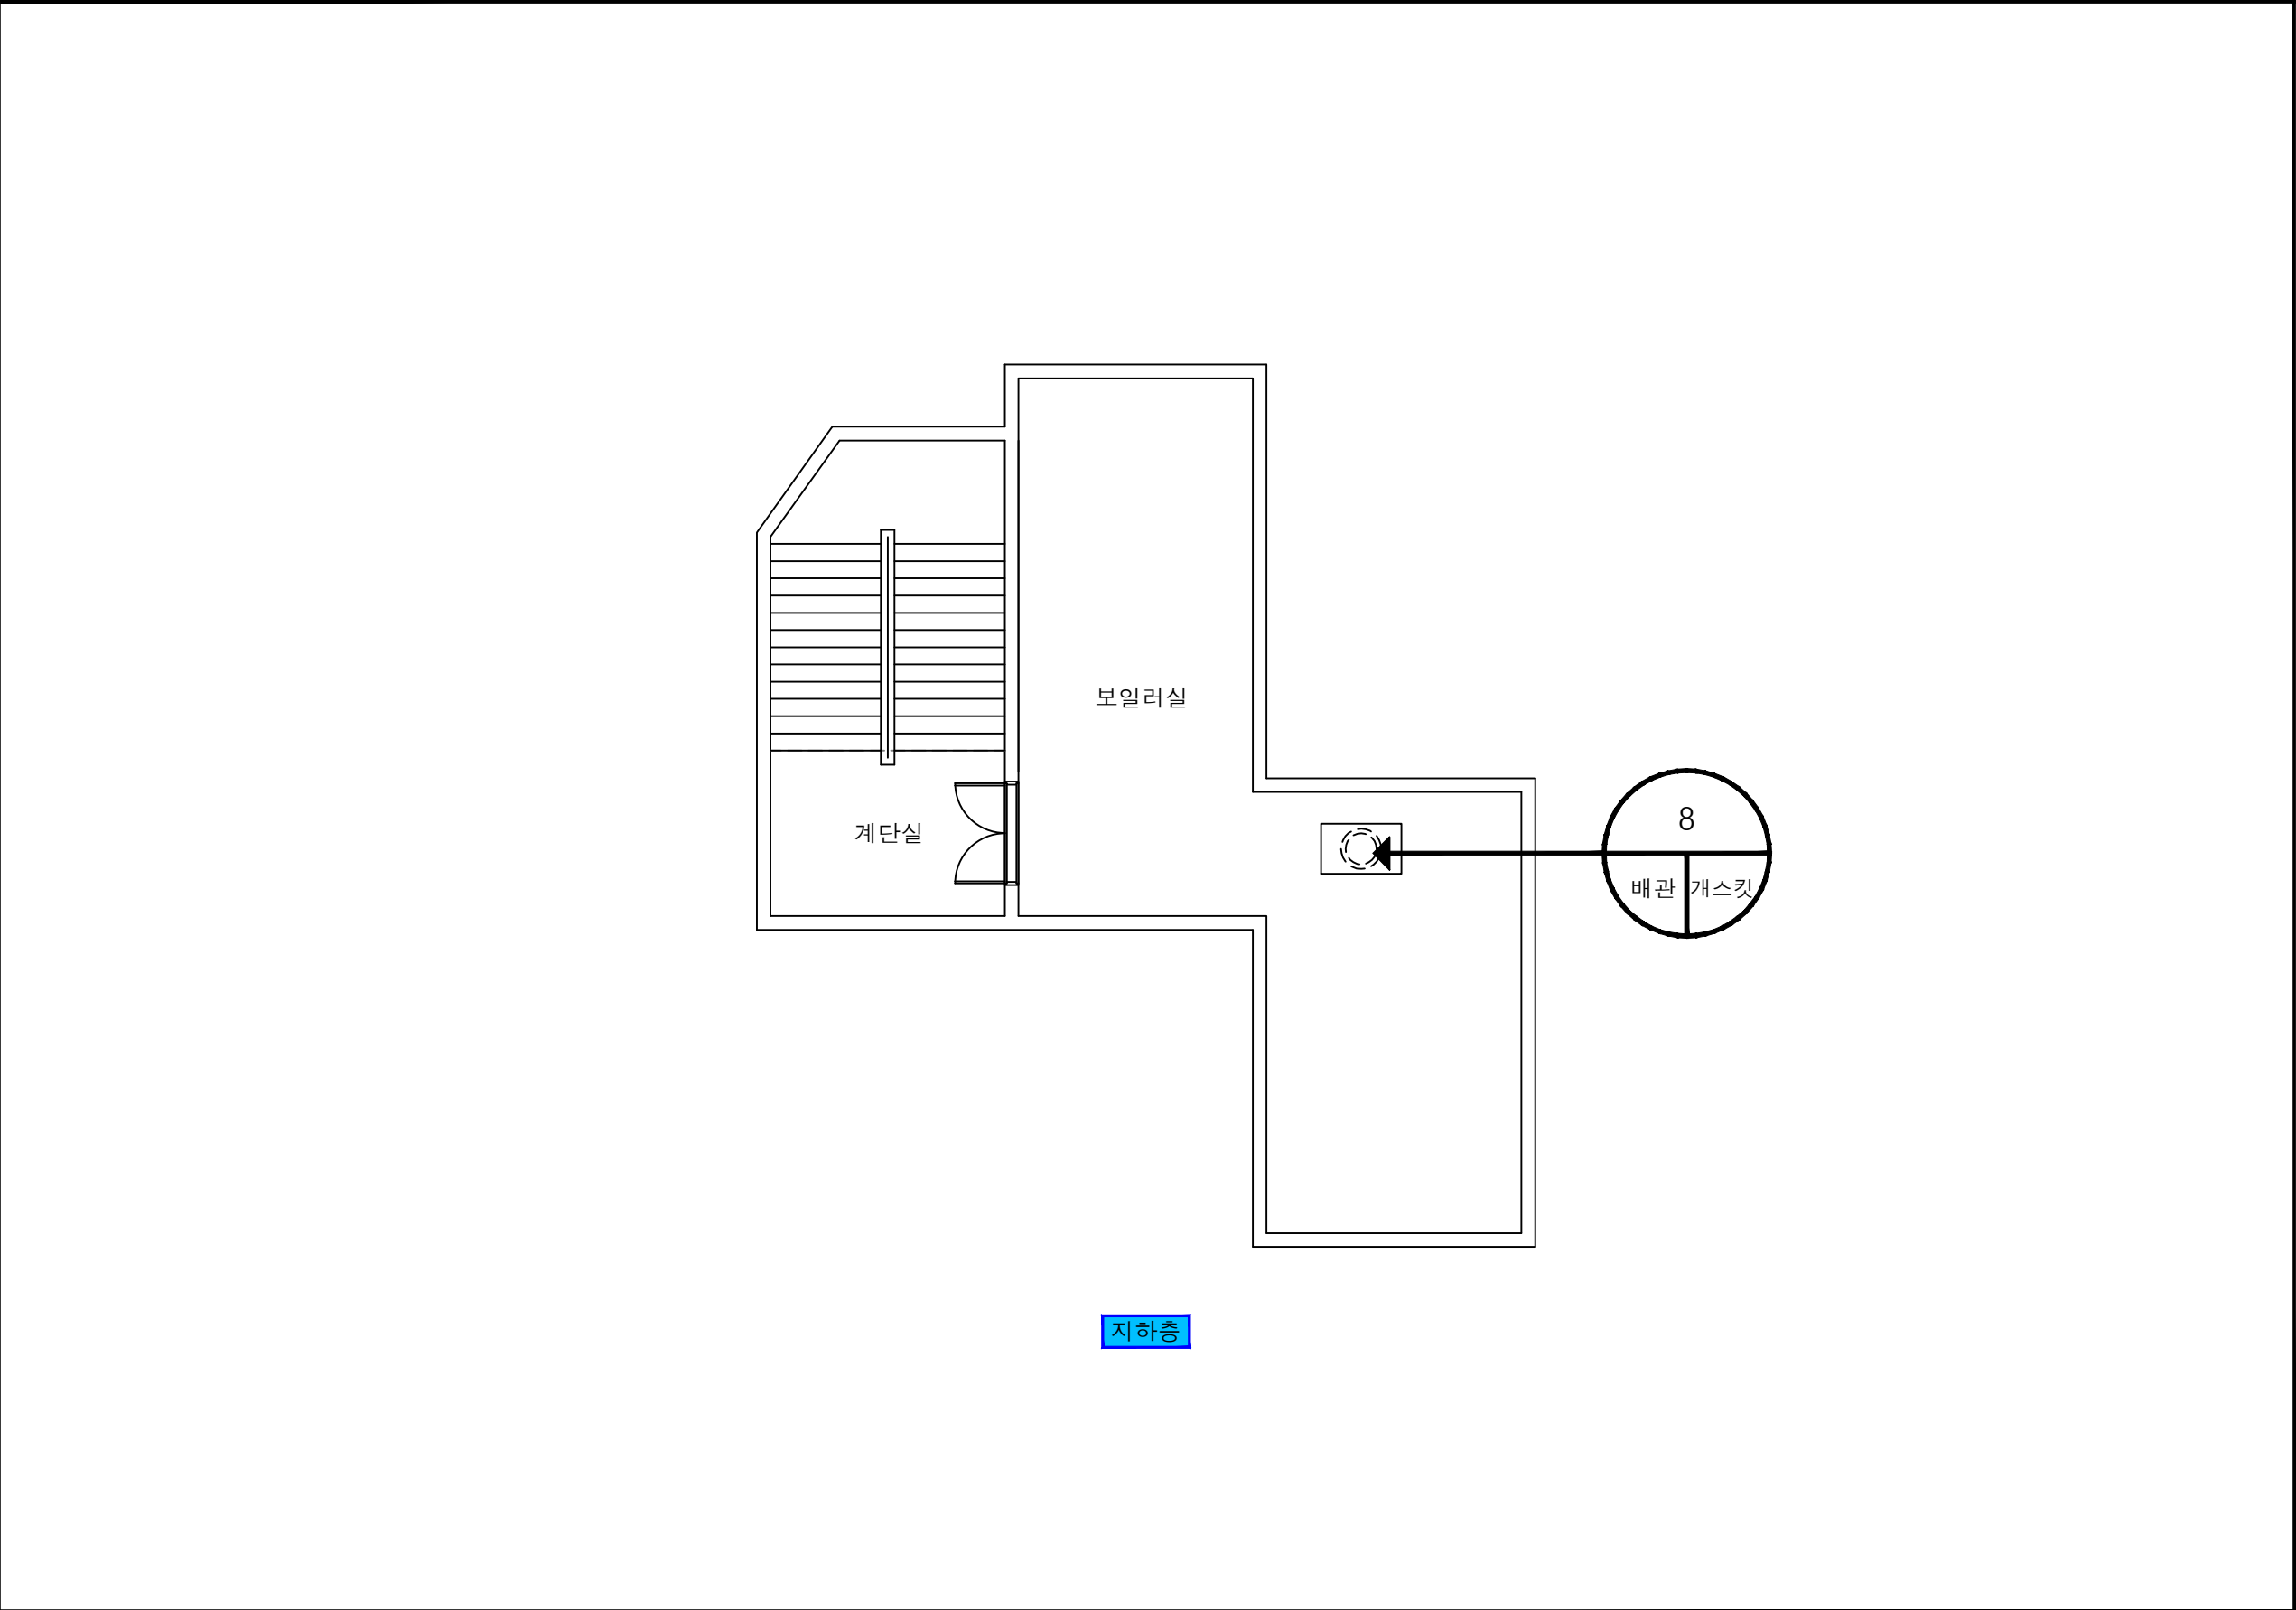
시료 번호	시료채취위치	건축자재	동일물질 구역	면적 부피 길이	석면 종류	석면함유량 (%)	위해성 평가점수	위해성 등급	관리방안
8	지하층 보일러실 배관	개스킷	-	-	석면불검출	-	-	-	<ul style="list-style-type: none"> - 전기공사, 배선공사 등 건축물 유지보수 공사시 석면함유설비 또는 자재가 훼손되어 석면이 비산되지 않도록 작업수행 - 석면함유 건축자재 또는 설비에 대한 지속적인 유지관리 - 석면함유 건축자재 또는 설비가 손상되었을 경우 즉시 보수 - 석면함유 건축자재를 인위적으로 손상시키지 않도록 함 - 석면함유 건축자재 또는 설비의 취급 및 사용으로 인해 분진이 발생될 경우 호흡보호구 착용

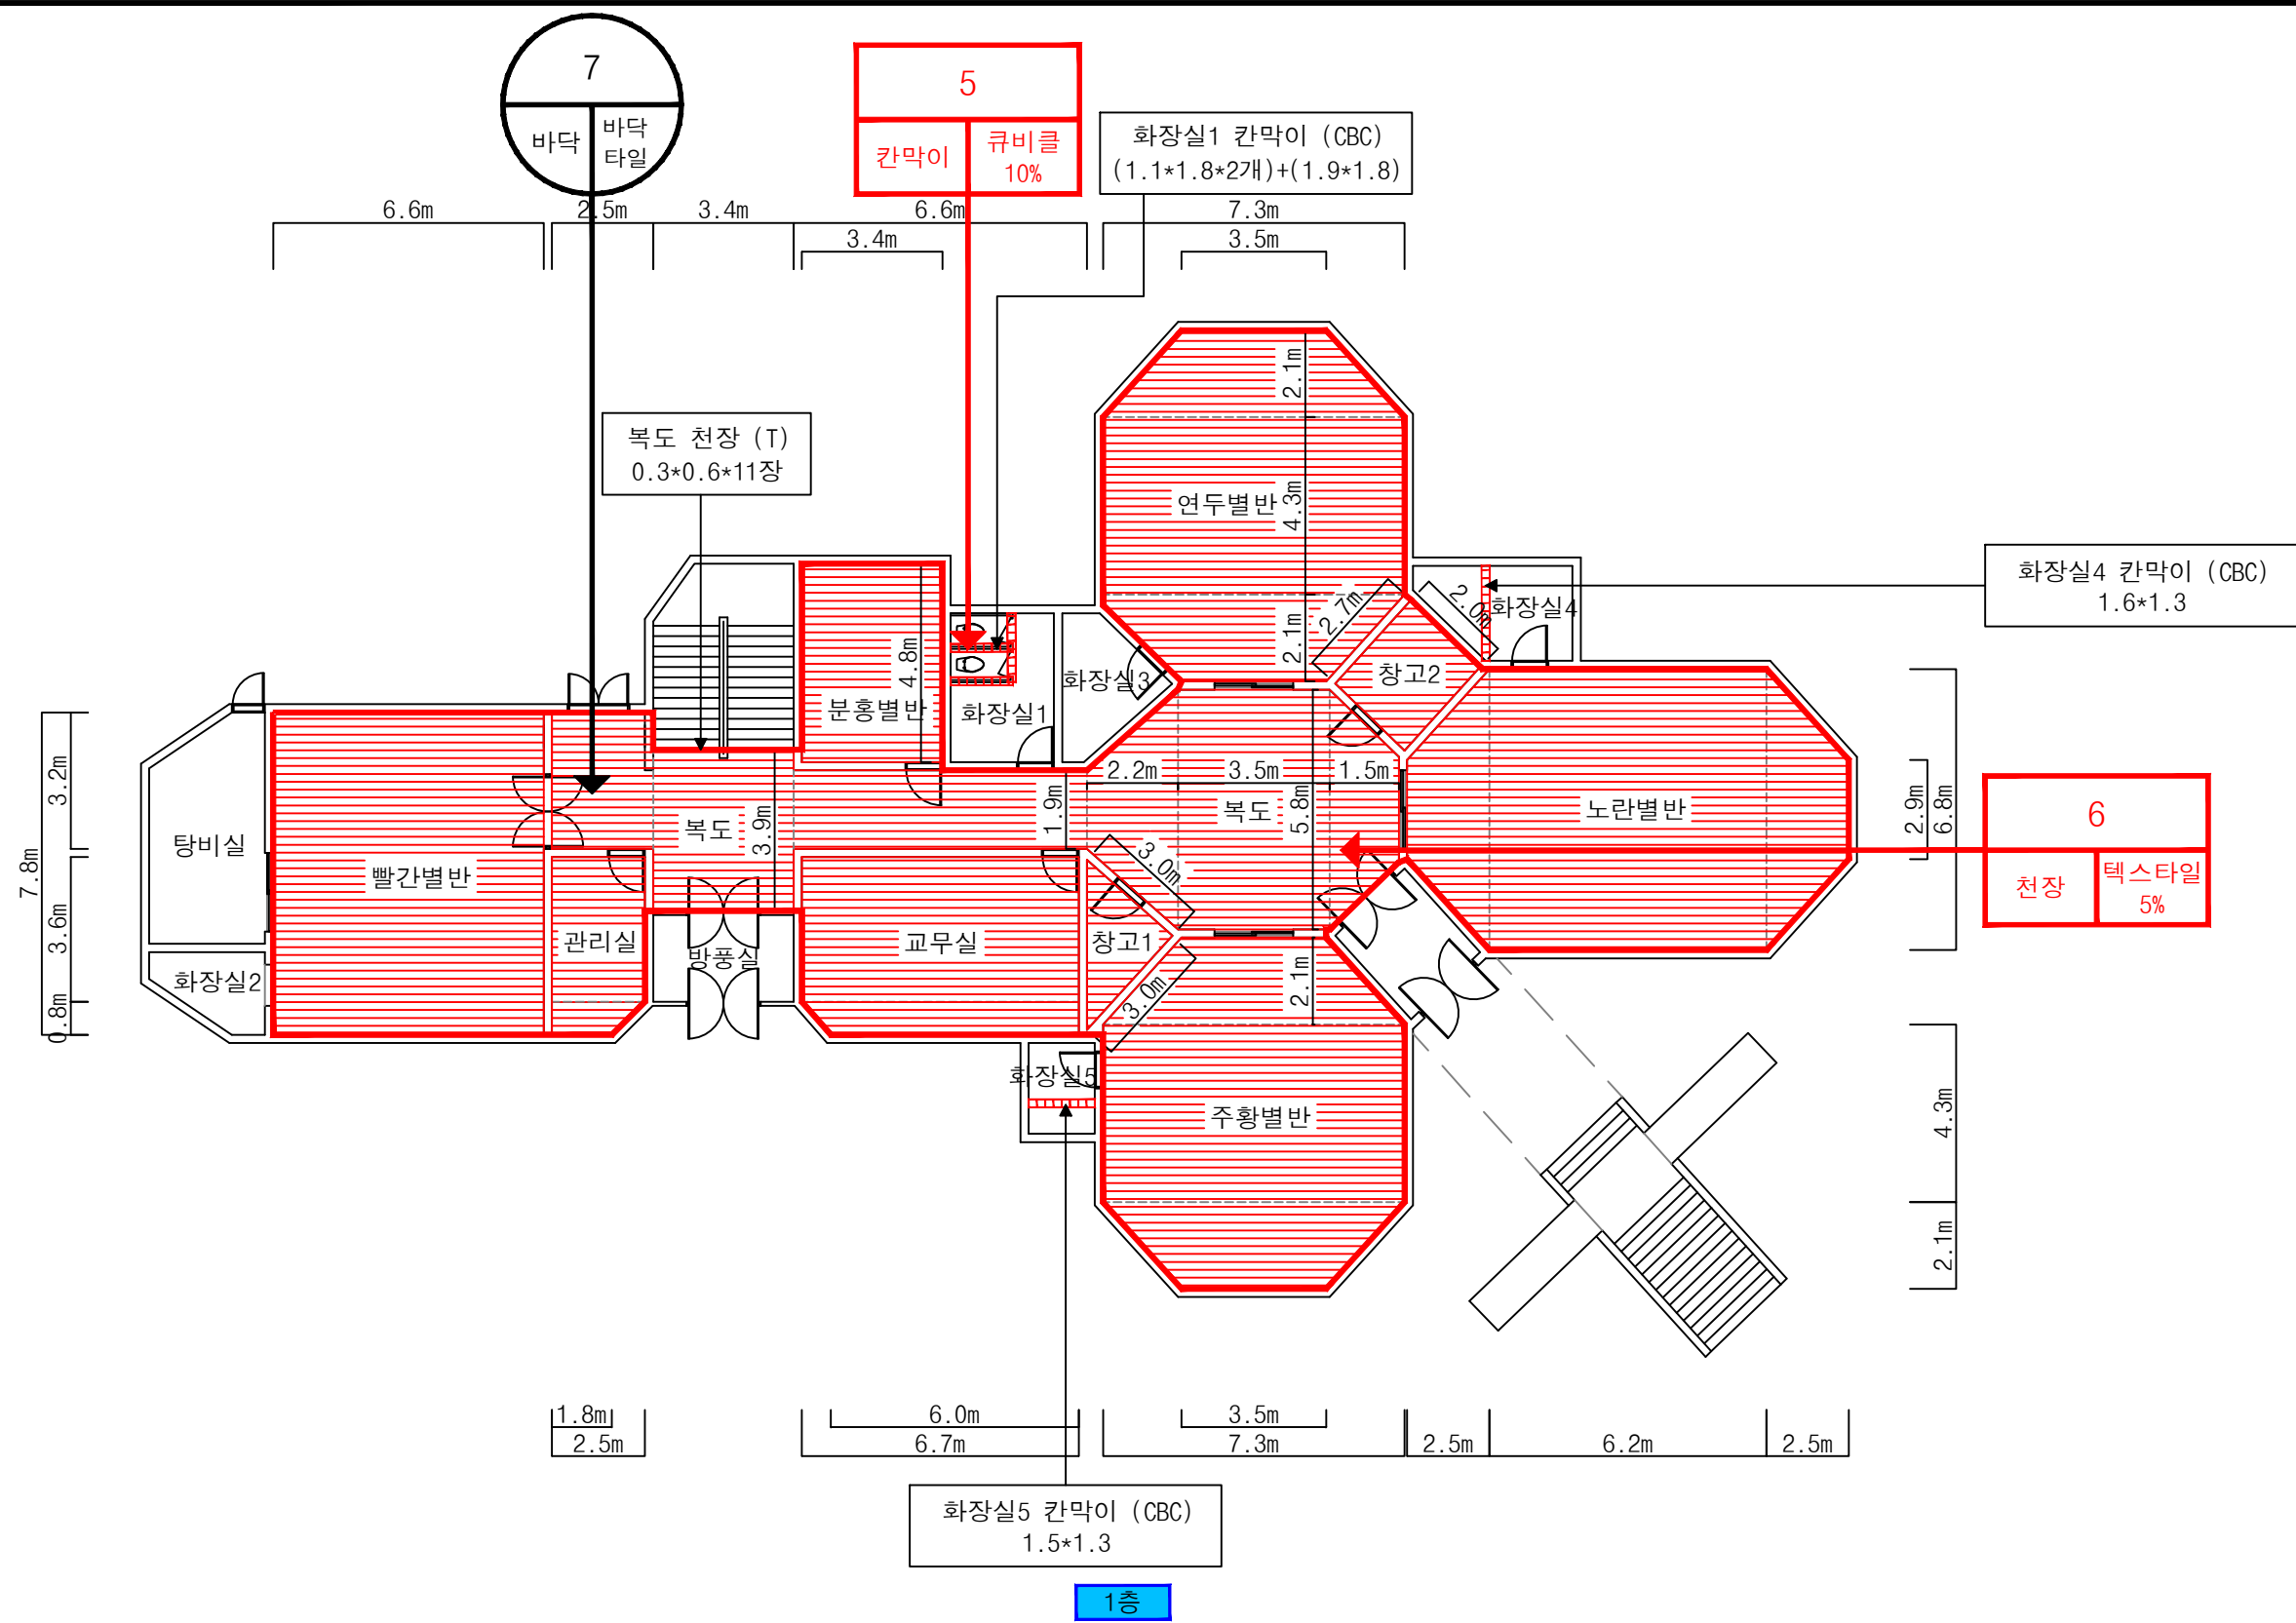
●도면번호 : ASEM 우리별유치원
- 002

시료 번호	시료채취위치	건축자재	동일물질 구역	면적 부피 길이	석면 종류	석면함유량 (%)	위해성 평가점수	위해성 등급	관리방안
5	1층 화장실1 칸막이	큐비클	1층 화장실4, 화장실5 칸막이	11.41	백석면	10	6	낮음	<ul style="list-style-type: none"> - 전기공사, 배선공사 등 건축물 유지보수 공사시 석면함유설비 또는 자재가 훼손되어 석면이 비산되지 않도록 작업수행 - 석면함유 건축자재 또는 설비에 대한 지속적인 유지관리 - 석면함유 건축자재 또는 설비가 손상되었을 경우 즉시 보수 - 석면함유 건축자재를 인위적으로 손상시키지 않도록 함 - 석면함유 건축자재 또는 설비의 취급 및 사용으로 인해 분진이 발생될 경우 호흡보호구 착용
6	1층 복도 천장	텍스타일	1층 빨간별반, 관리실, 분홍별반, 교무실, 창고1, 연두별반, 창고2, 노란별반, 주황별반 천장	363.26	백석면	5	7	낮음	
7	1층 복도 바닥	바닥타일	-	-	석면불검출	-	-	-

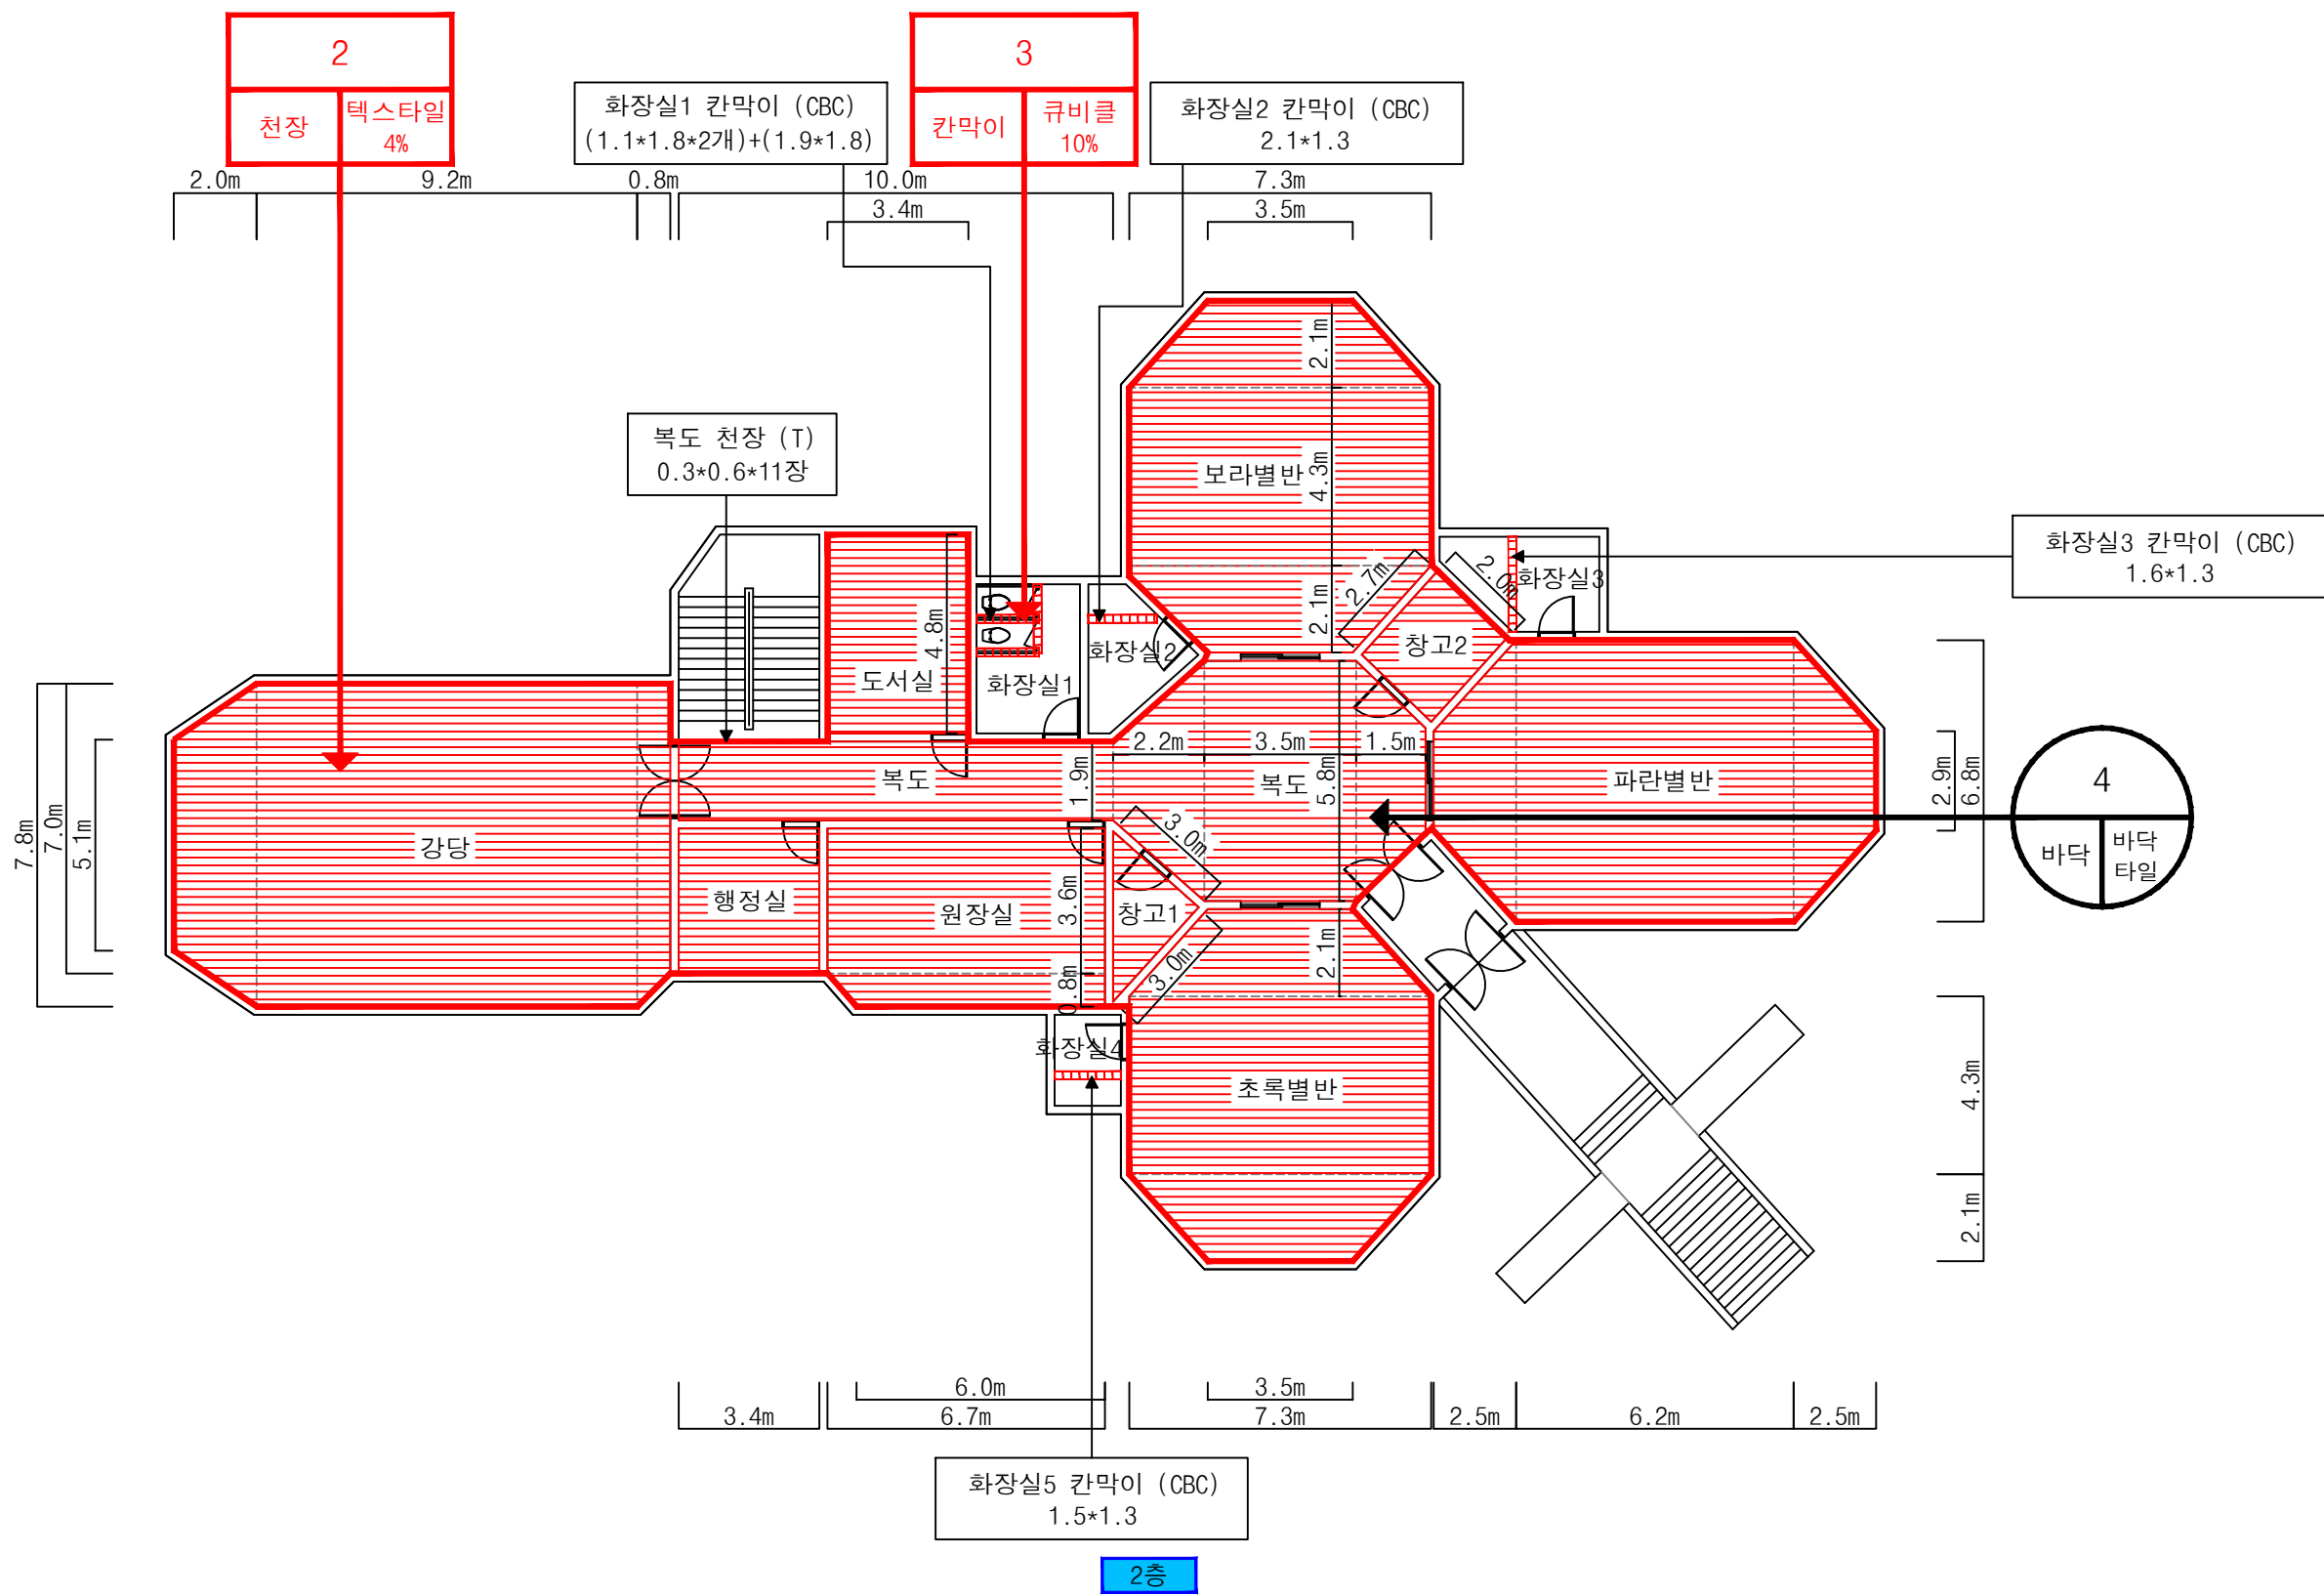
시료 번호	시료채취위치	건축자재	동일물질 구역	면적 부피 길이	석면 종류	석면함유량 (%)	위해성 평가점수	위해성 등급	관리방안
2	2층 강당 천장	텍스타일	2층 복도, 도서실, 행정실, 원장실, 창고1, 보라별반, 창고2, 파란별반, 초록별반 천장	400.42	백석면	4	9	낮음	- 전기공사, 배선공사 등 건축물 유지보수 공사시 석면함유설비 또는 자재가 훼손되어 석면이 비산되지 않도록 작업수행 - 석면함유 건축자재 또는 설비에 대한 지속적인 유지관리 - 석면함유 건축자재 또는 설비가 손상되었을 경우 즉시 보수 - 석면함유 건축자재를 인위적으로 손상시키지 않도록 함 - 석면함유 건축자재 또는 설비의 취급 및 사용으로 인해 분진이 발생될 경우 호흡보호구 착용
3	2층 화장실1 칸막이	큐비클	2층 화장실2~4 칸막이	14.14	백석면	10	6	낮음	
4	2층 복도 바닥	바닥타일	-	-	석면불검출	-	-	-

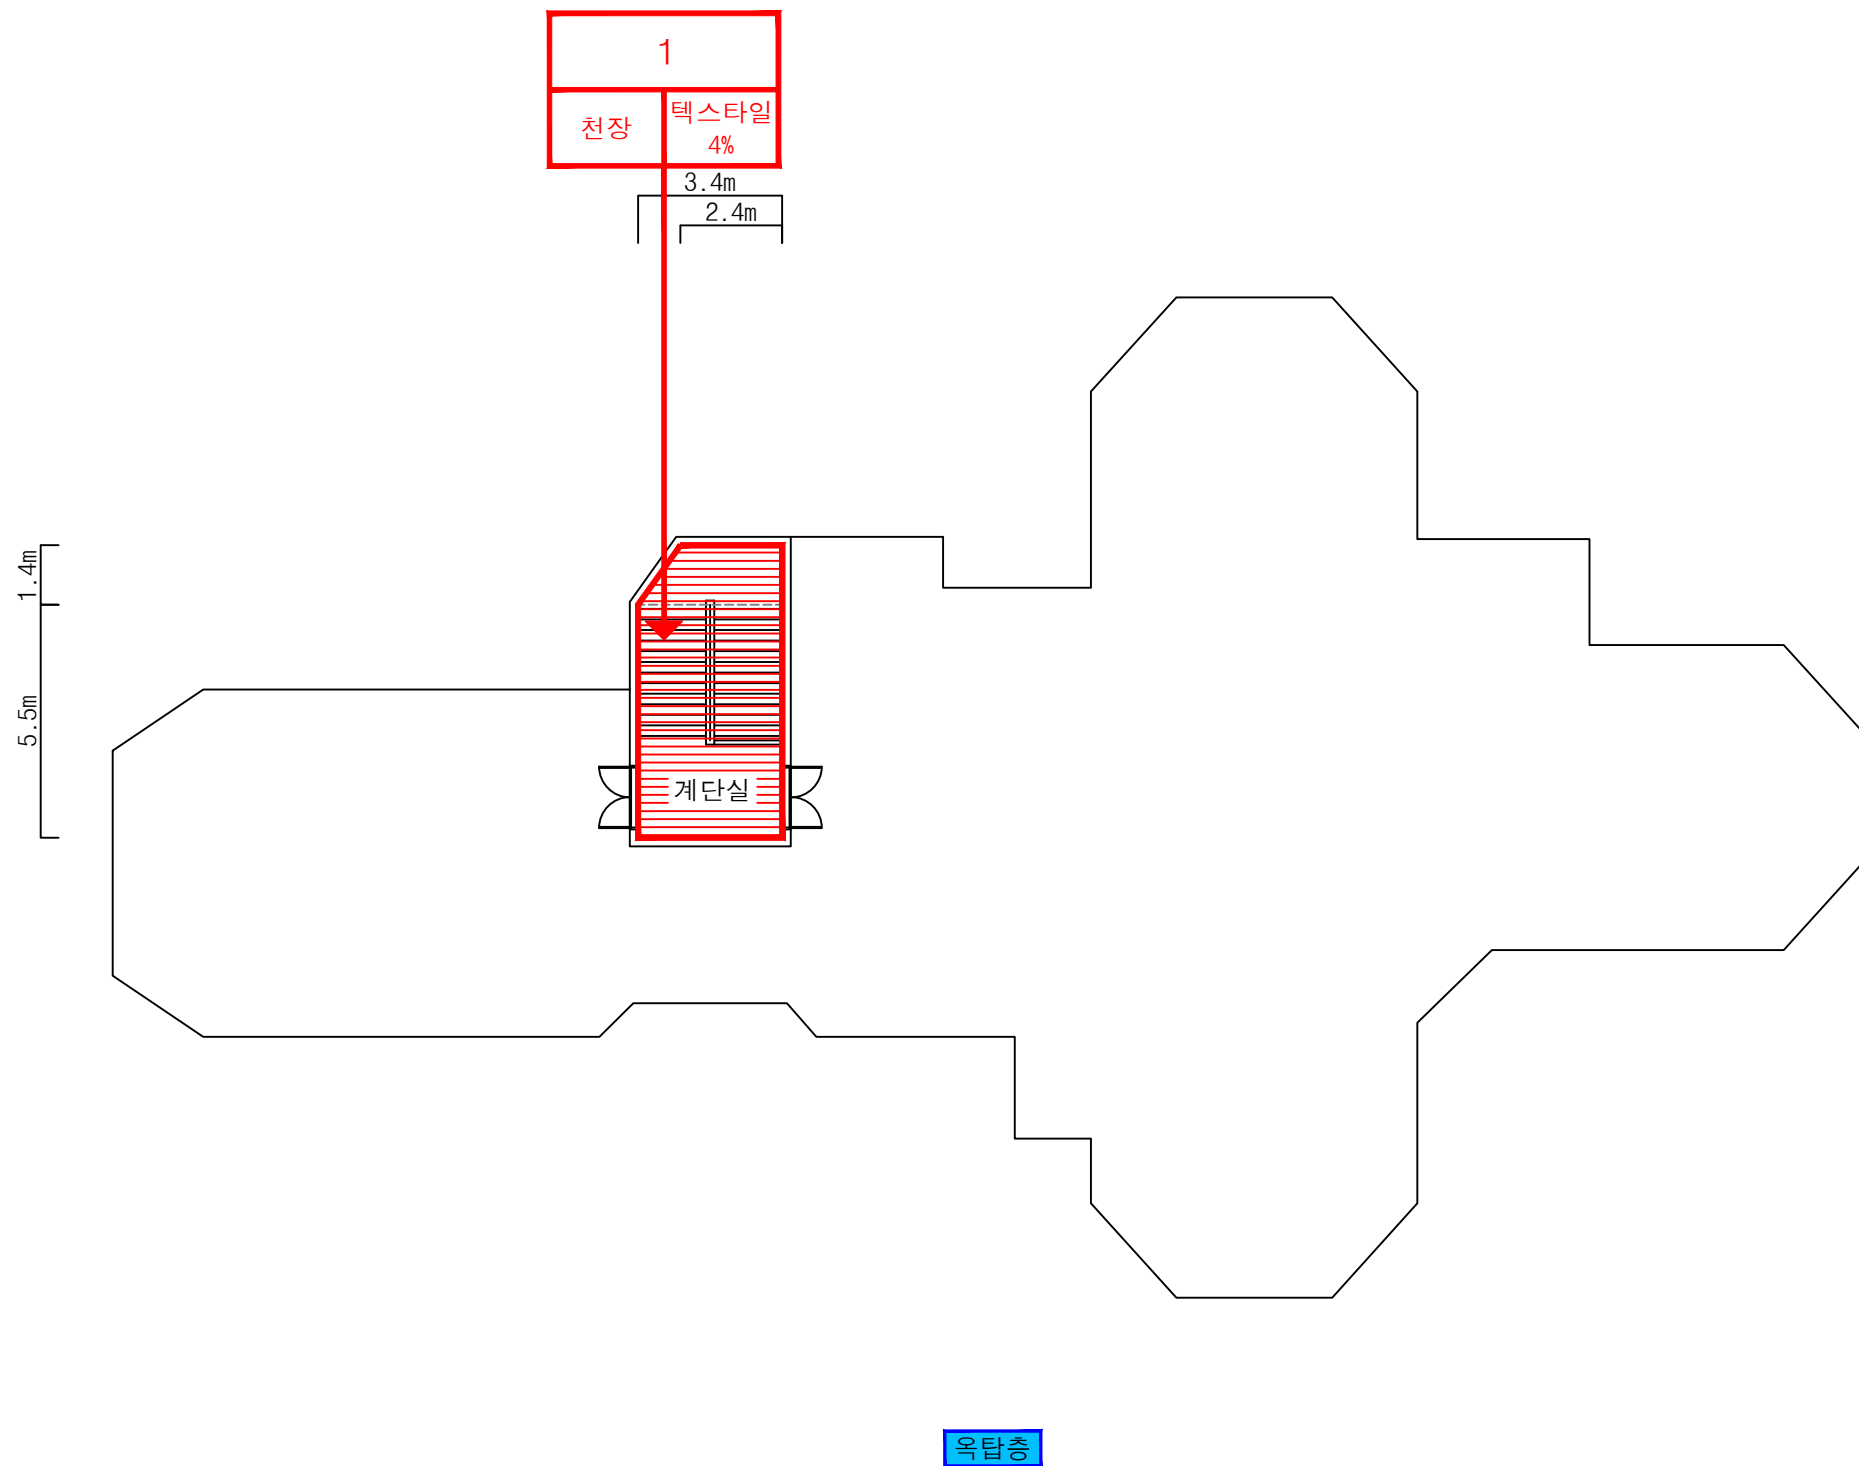
●도면번호 : ASEM 우리별유치원
- 004

시료 번호	시료채취위치	건축자재	동일물질 구역	면적 부피 길이	석면 종류	석면함유량 (%)	위해성 평가점수	위해성 등급	관리방안
1	옥탑층 계단실 천장	텍스타일	-	22.76	백석면	4	4	낮음	<ul style="list-style-type: none"> - 전기공사, 배선공사 등 건축물 유지보수 공사시 석면함유설비 또는 자재가 훼손되어 석면이 비산되지 않도록 작업수행 - 석면함유 건축자재 또는 설비에 대한 지속적인 유지관리 - 석면함유 건축자재 또는 설비가 손상되었을 경우 즉시 보수 - 석면함유 건축자재를 인위적으로 손상시키지 않도록 함 - 석면함유 건축자재 또는 설비의 취급 및 사용으로 인해 분진이 발생될 경우 호흡보호구 착용

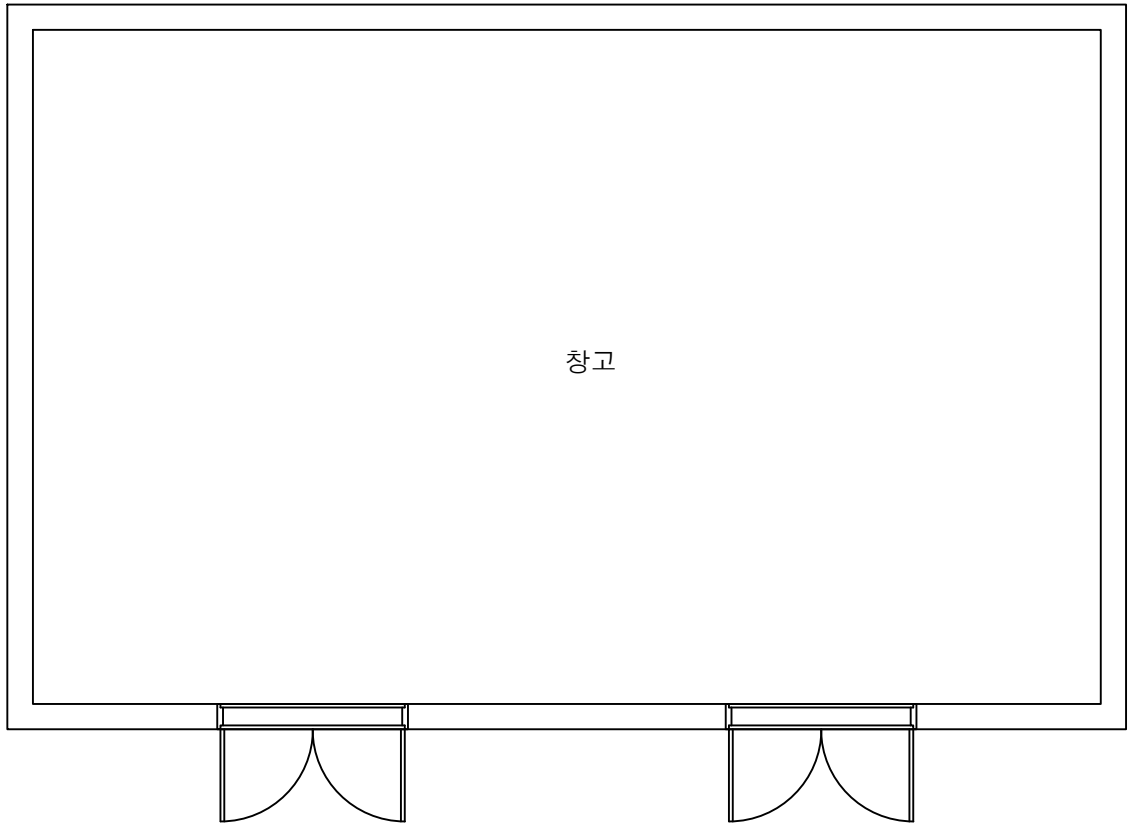
창고동

※ 육안검사시 석면함유가 의심되는 물질 없음

- 천장재: 콘크리트시멘트
- 벽재: 콘크리트시멘트
- 바닥재: 콘크리트시멘트
