군산용문초등학교 본관동

\*조사일자: 2014.08.11  
~ 2014.08.12

## < 군산용문초등학교 본관동 지하층 평면도 >

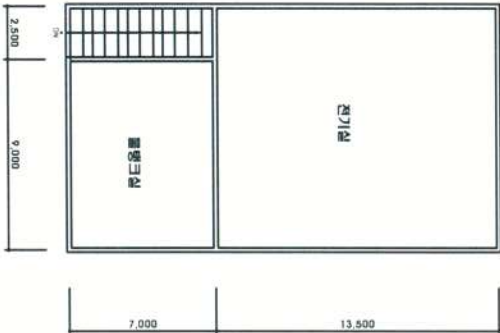
시료 번호	시료 채취 위치	건축 자재	동일 물질 구역	석면함유 자재 면적	석면 함유 건축자재 없음	석면 종류	석면 함유량(%)	위해성 평가 점수	위해성 등급	관리 방안
										*비산성과 손상이 동시에 있는 경우 손상에 대한 보수
										*석면함유 건축자재 또는 설비에 대한 지속적인 유지관리
										*석면함유 건축자재 또는 설비가 손상되었을 경우 즉시 보수
										*석면함유 건축자재를 인위적으로 손상시키지 않도록 함
										*건축물 유지보수 공사 시 석면함유 설비 또는 자재가 훼손되어 석면이 비산되지 않도록 작업 수행

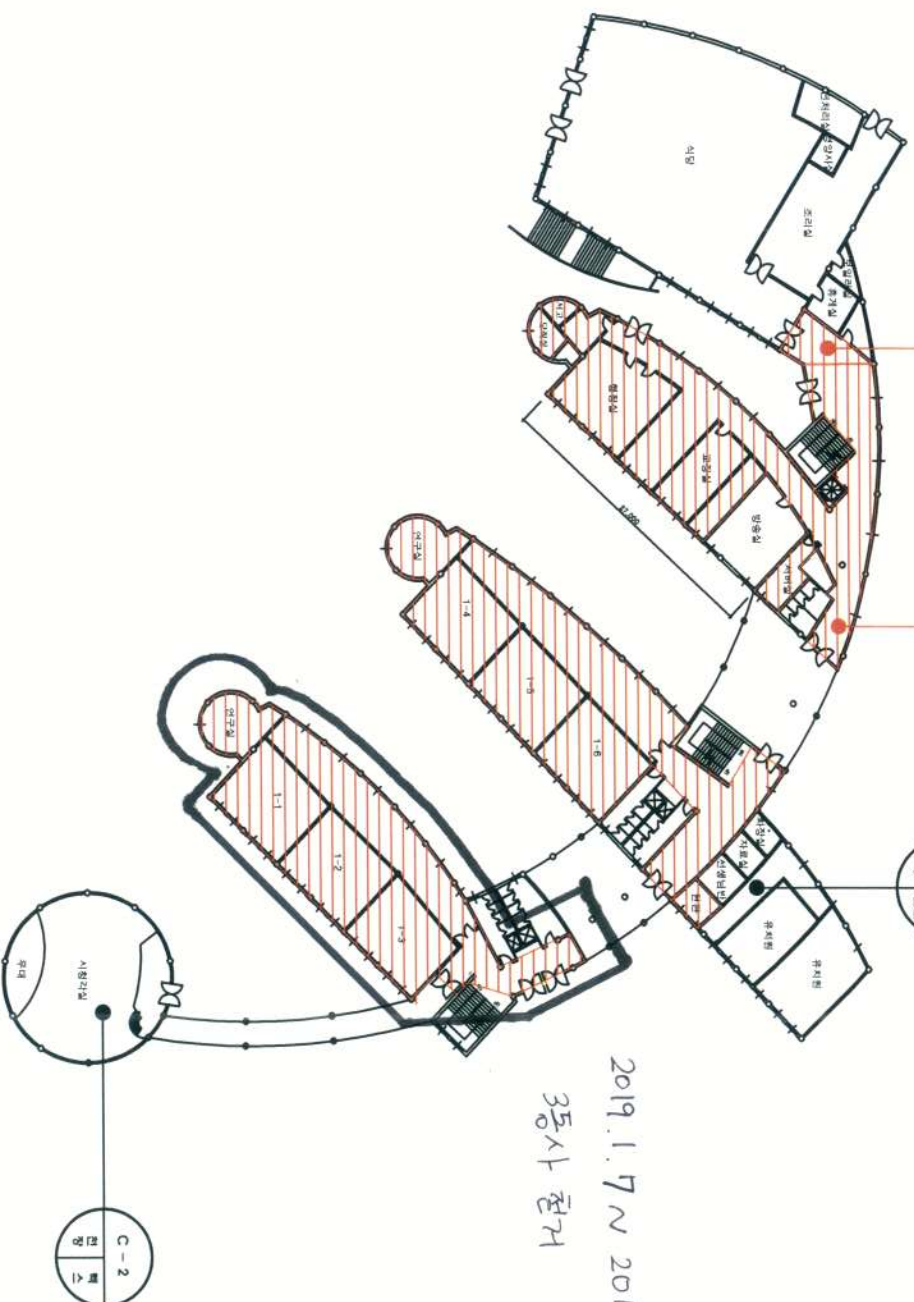
시료 번호	시료 채취 위치	건축 지재	중요 불철 구역	석면 함유 자체 면적	석면 종류	석면 함유량(%)	위험성 평가 점수	위험성 등급
C-8	1층 복도 전장	텍스	1층 교실 및 복도 (도면집조)	1,248.41	백색면	6%	11점	낮음
C-9	식당 전설 전장	텍스	식당 전설	23.81	백색면	7%	11점	낮음

\* 비건장터 손상이 동시에 있는 경우 손상액에 대한 보수  
 석면 함유 건축지재 또는 설비에 대한 지속적인 유지관리  
 석면 함유 건축지재 또는 설비가 손상되었을 경우 즉시 보수  
 석면 함유 건축지재 인위적으로 손상시키지 않도록 한  
 건축물 유지보수 공사 시 석면 함유 설비 또는 자재가  
 훼손되어 석면이 비산되지 않도록 작업 수행

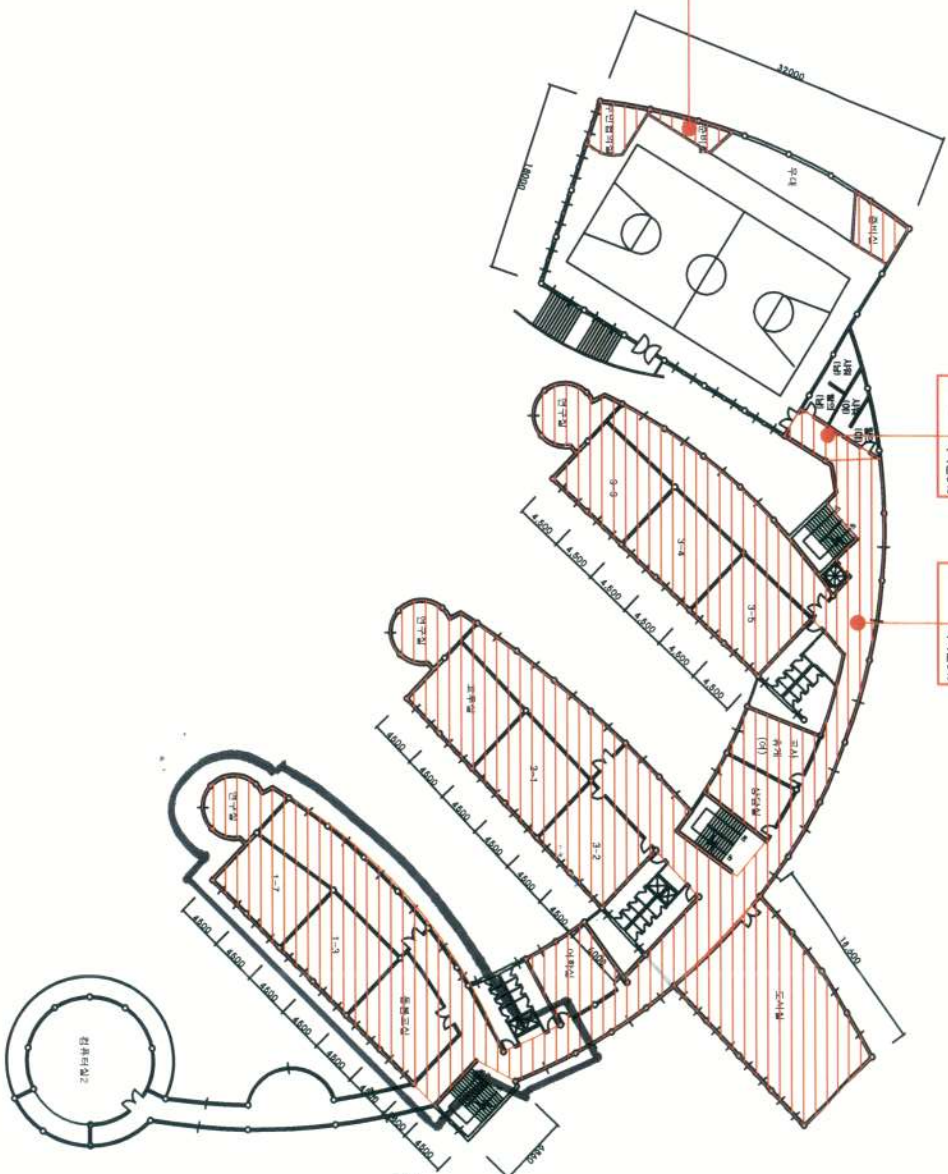
시료 번호	시료 채취 위치	건축 지체	동일 물리 구역	석면 함유 자체 분석	석면 종류	석면 함유량(%)	위해성 평가 점수	위해성 등급	관리 방안
C-7	강양동 준비실 전장	텍스	강양동 준비실 주민협의회		백색면	5%	11점	낮음	* 비산성과 손상이 동시에 있는 경우 손상에 대한 보수
C-10	강양동 전철 전장	텍스	강양동 전철		백색면	6%	11점	낮음	* 석면함유 건축지체 또는 설비에 대한 지속적인 유지관리
C-11	복도 전장	텍스	1층 복도, 교실, 도서관	1,654.24	백색면	6%	11점	낮음	* 석면함유 건축지체 또는 설비가 손상되었을 경우 즉시 보수
									* 석면함유 건축지체 인위적으로 손상시키지 않도록 함
									* 건축물 유지보수 공사 시 석면함유 설비 또는 지체가 훼손되어 석면이 비산되지 않도록 작업수행

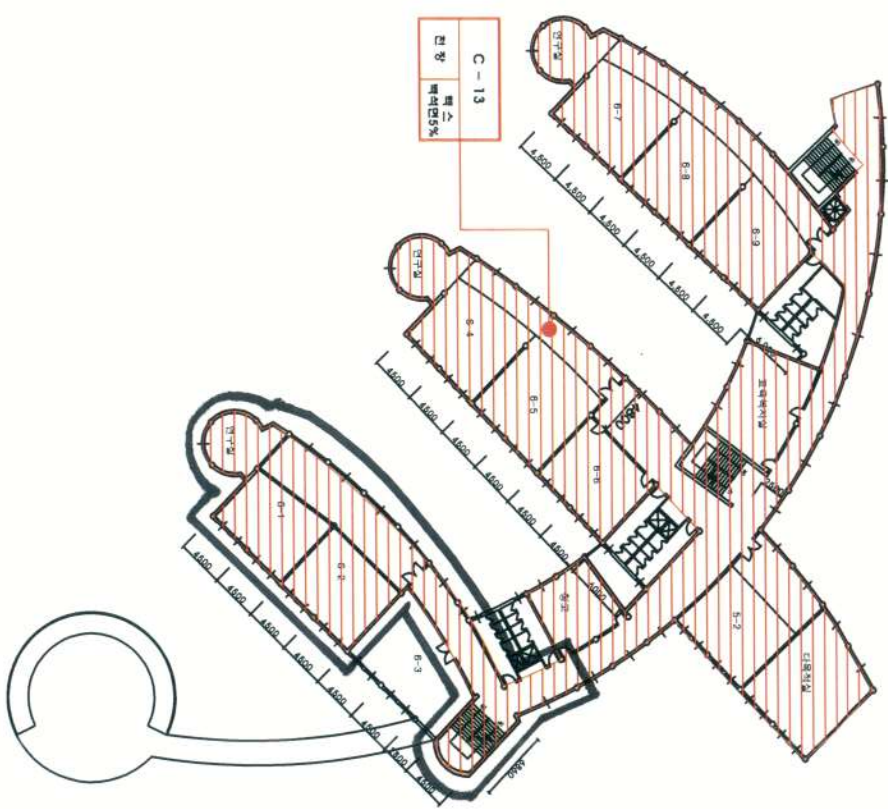
## < 군산용문초등학교 분관동 4층 평면도 >

시료 번호	시료 채취 위치	건축 자재	동일 물질 구역	석면 함유 지재 면적	석면 종류	석면 함유량(%)	위해성 평가 점수	위해성 등급	관리 방안
C-13	4층 복도 천장	벽스	4층 교실 및 복도(도면참조)	1,621.65	벽석면	5%	11점	낮음	
									*비산성과 산성이 동시에 있는 경우 손상에 대한 보수
									*석면함유 건축자재 또는 설비에 대한 지속적인 유지관리
									*석면함유 건축자재 또는 설비가 손상되었을 경우 즉시 보수
									*석면함유 건축자재를 인위적으로 손상시키지 않도록 함
									*건축물 유지보수 공사 시 석면함유 설비 또는 자재가 훼손되어 석면이 비산되지 않도록 작업 수행

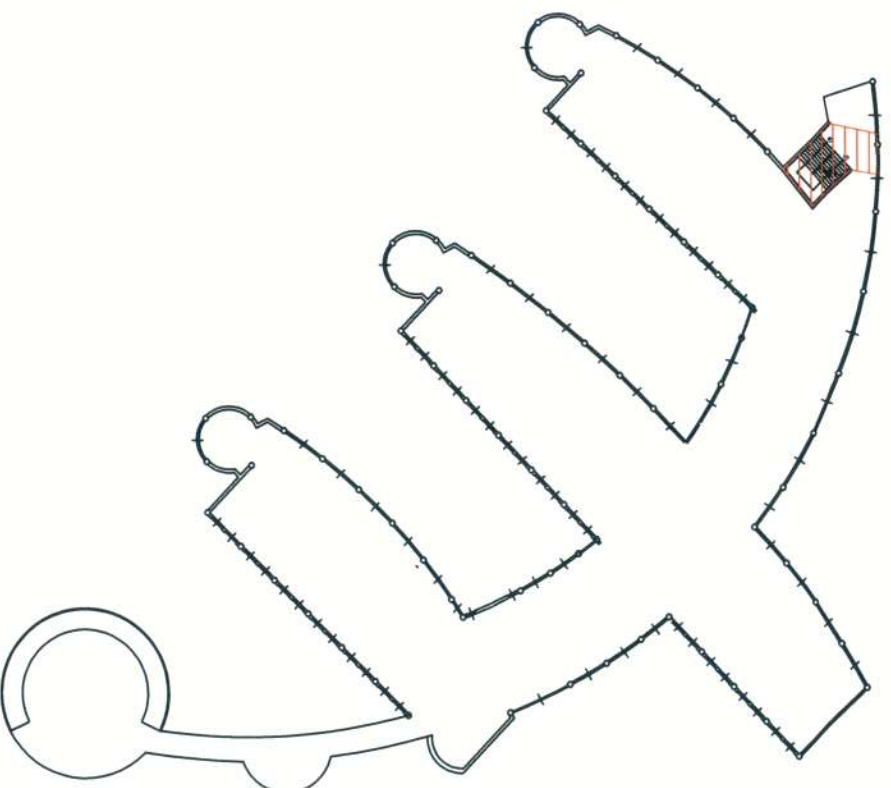
## < 군산용문초등학교 본관동 옥상층 평면도 >

시공 번호	시공 세부 위치	건축 지제	동일 물품 구역	석면 함유 지제 면적	석면 종류	석면 함유량(%)	위해성 평가 점수	위해성 등급	관리 방안
		텍스	4층 복도, 옥상층 계단실	39.76					
									* 비산상과 손상이 동시에 있는 경우 손상에 대한 보수
									* 석면함유 건축지제 또는 설비에 대한 지속적인 유지관리
									* 석면함유 건축지제 또는 설비가 손상되었을 경우 즉시 보수
									* 석면함유 건축지제 인위적으로 손상시키지 않도록 함
									* 건축물 유지보수 공사 시 석면함유 설비 또는 지제가 훼손되어 석면이 비산되지 않도록 작업 수행
