< 군산초등학교 본관동 2층 평면도 >

군산초등학교 본관동

*조사일자: 2014.07.30

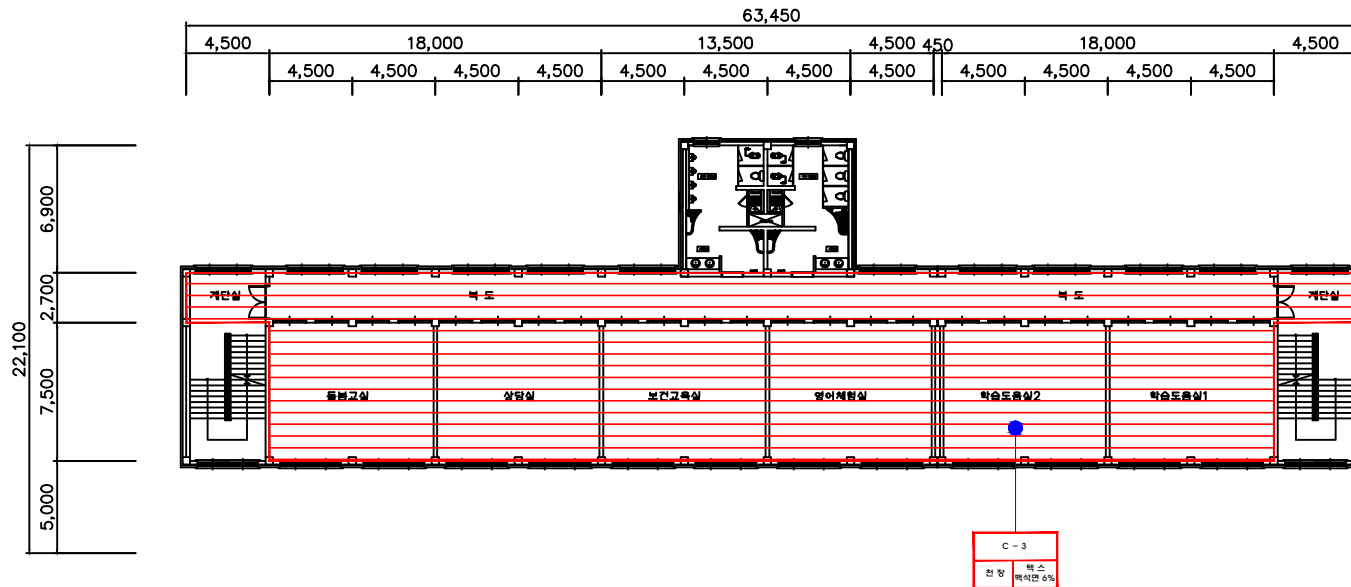
시료 번호	시료 채취 위치	건축 자재	동일 물질 구역	석면함유 자재 면적	석면 종류	석면 함유량(%)	위해성 평가 점수	위해성 등급	관리 방안
C-3	학습도움실2 천장	텍스	벽도 및 교실	579.69	백석면	6%	11점	낮음	* 비산성과 손상이 동시에 있는 경우 손상에 대한 보수 * 석면함유 건축자재 또는 설비에 대한 지속적인 유지관리 * 석면함유 건축자재 또는 설비가 손상되었을 경우 즉시 보수 * 석면함유 건축자재를 인위적으로 손상시키지 않도록 함 * 건축물 유지보수 공사 시 석면함유 설비 또는 자재가 훼손되어 석면이 비산되지 않도록 작업수행
