< 군산초등학교 본관동 4층 평면도 >

군산초등학교 본관동

(주)진포환경컨설팅

*조사일자: 2014.07.30

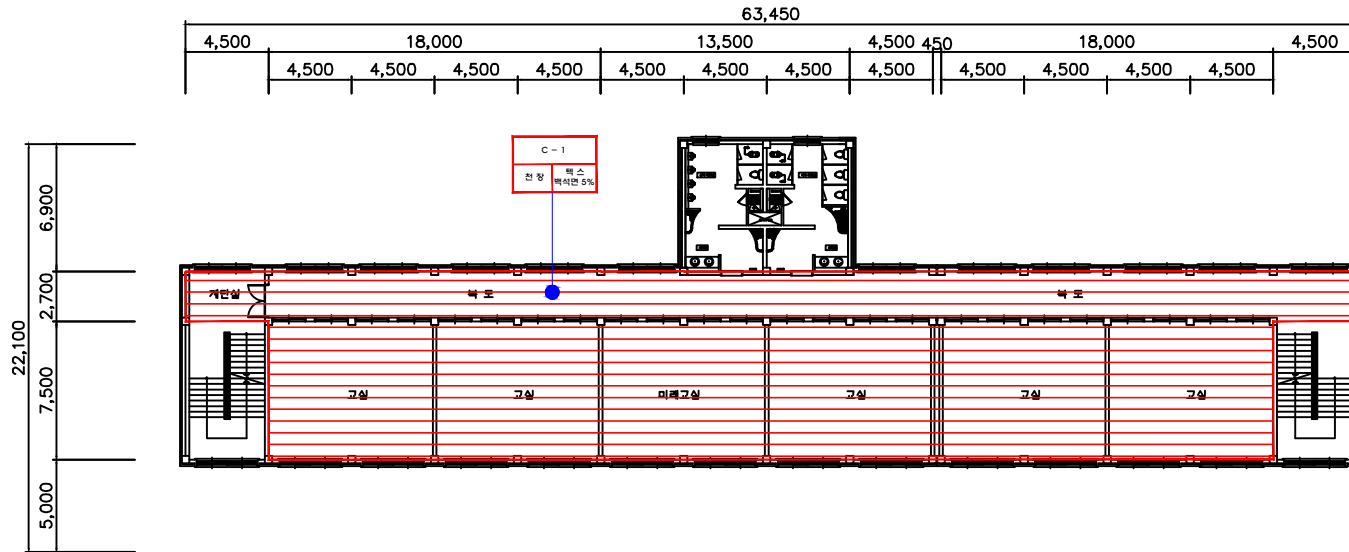
시료 번호	시료 채취 위치	건축 자재	동일 물질 구역	석면함유 자재 면적	석면 종류	석면 함유량(%)	위해성 평가 점수	위해성 등급	관리 방안
C-1	복도 천장	텍스	4층 복도 및 교실, 옥상층 계단실	579.69	백석면	7%	11점	낮음	* 비산성과 손상이 동시에 있는 경우 손상에 대한 보수 * 석면함유 건축자재 또는 설비에 대한 지속적인 유지관리 * 석면함유 건축자재 또는 설비가 손상되었을 경우 즉시 보수 * 석면함유 건축자재를 인위적으로 손상시키지 않도록 함 * 건축물 유지보수 공사 시 석면함유 설비 또는 자재가 훼손되어 석면이 비산되지 않도록 작업수행
