< 군산초등학교 동관 3층 평면도 >

군산초등학교 동관

*조사일자: 2014.07.30

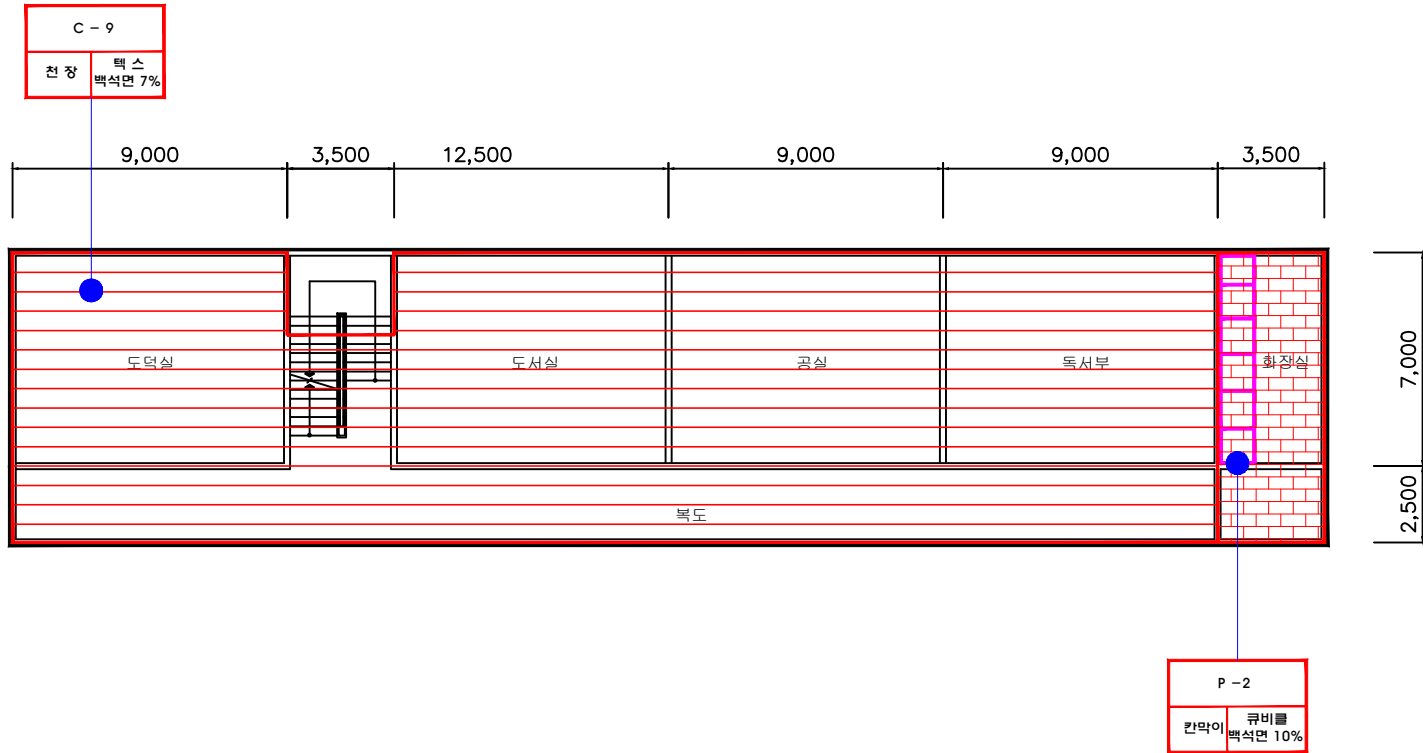
| 시료 번호 | 시료 채취 위치 | 건축 자재 | 동일 물질 구역 | 석면함유 자재 면적 | 석면 종류 | 석면 함유량(%) | 위해성 평가 점수 | 위해성 등급 | 관리 방안 |
|---|---|---|---|---|---|---|---|---|---|
| C-9 | 도덕실 천장 | 텍스 | 복도 및 교실 | 365.8 | 백석면 | 7% | 11점 | 낮음 | * 비산성과 손상이 동시에 있는 경우 손상에 대한 보수 * 석면함유 건축자재 또는 설비에 대한 지속적인 유지관리 * 석면함유 건축자재 또는 설비가 손상되었을 경우 즉시 보수 * 석면함유 건축자재를 인위적으로 손상시키지 않도록 함 * 건축물 유지보수 공사 시 석면함유 설비 또는 자재가 훼손되어 석면이 비산되지 않도록 작업수행 |
| P-2 | 화장실 칸막이 | 큐비클 | 화장실 칸막이 | 45 | 백석면 | 10% | 11점 | 낮음 | |
| | | 밤라이트 | 1,2,3층 화장실 천장 | 33.25 | | | | | |
