< 군산초등학교 동관 2층 평면도 >

군산초등학교 동관

(주)진포환경컨설팅

*조사일자: 2014.07.30

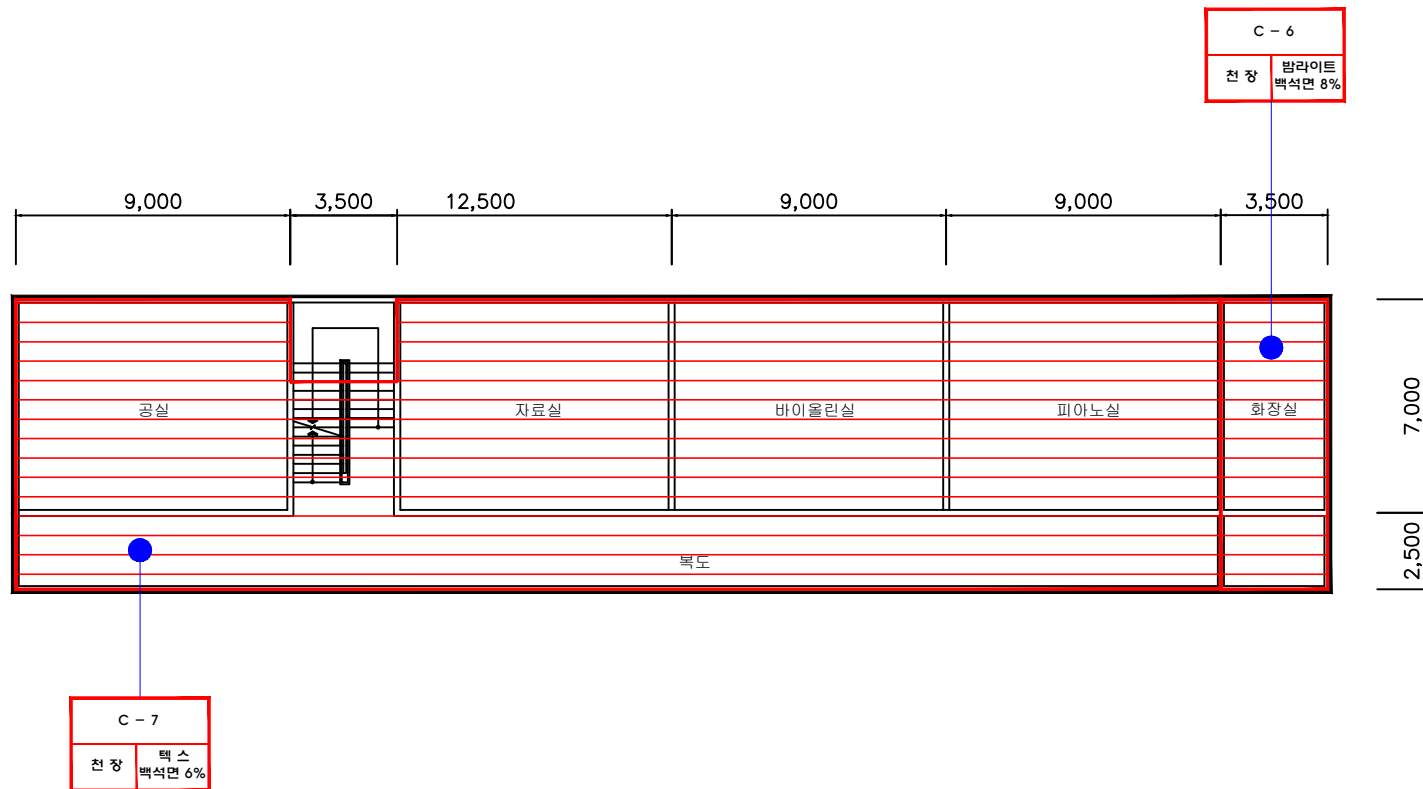
시료 번호	시료 채취 위치	건축 자재	등일 물질 구역	석면함유 자재 면적	석면 종류	석면 함유량(%)	위해성 평가 점수	위해성 등급	관리 방안
C-6	화장실 천장	밝라이트	1,2,3층 화장실	33.25	백석면	8%	11점	낮음	<ul style="list-style-type: none"> * 비산성과 손상이 동시에 있는 경우 손상에 대한 보수 * 석면함유 건축자재 또는 설비에 대한 지속적인 유지관리 * 석면함유 건축자재 또는 설비가 손상되었을 경우 즉시 보수 * 석면함유 건축자재를 인위적으로 손상시키지 않도록 함 * 건축물 유지보수 공사 시 석면함유 설비 또는 자재가 훼손되어 석면이 비산되지 않도록 작업수행
C-7	복도 천장	텍스	교실 및 복도	365.8	백석면	6%	11점	낮음
