< 군산초등학교 후관 3층 평면도 >

군산초등학교 후관

*조사일자: 2014.07.30

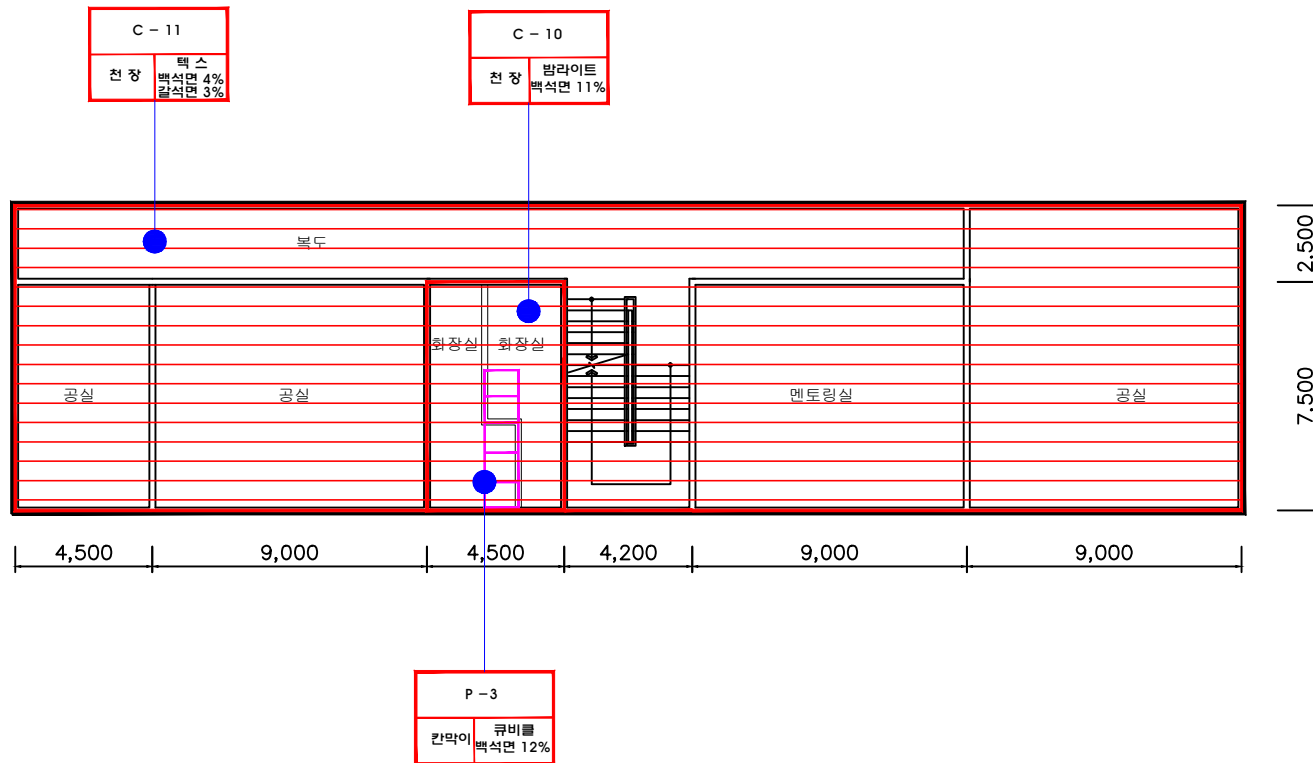
시료 번호	시료 채취 위치	건축 자재	동일 물질 구역	석면함유 자재 면적	석면 종류	석면 함유량(%)	위해성 평가 점수	위해성 등급	관리 방안
C-10	화장실 천장	발라이트	1,2,3층 화장실 천장	33.75	백석면	11%	8점	낮음	<ul style="list-style-type: none"> *비산성과 손상이 동시에 있는 경우 손상에 대한 보수 *석면함유 건축자재 또는 설비에 대한 지속적인 유지관리 *석면함유 건축자재 또는 설비가 손상되었을 경우 즉시 보수 *석면함유 건축자재 인위적으로 손상시키지 않도록 함 *건축물 유지보수 공사 시 석면함유 설비 또는 자재가 훼손되어 석면이 비산되지 않도록 작업수행
C-11	복도 천장	텍스	복도, 교실, 계단실 천장	368.25	백석면, 갈석면	4%, 3%	11점	낮음	
P-3	화장실 칸막이	큐비클	1,2,3층 화장실 칸막이	28.08	백석면	12%	8점	낮음
