< 군산초등학교 부속 건물 평면도 >

군산초등학교
부속건물

*조사일자: 2014.07.30

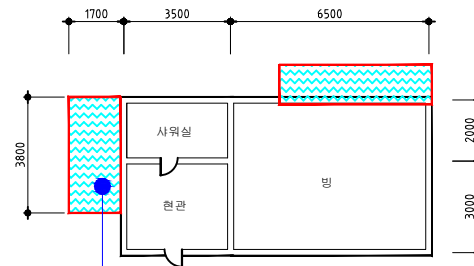
시료 번호	시료 채취 위치	건축 자재	동일 물질 구역	석면함유 자재 면적	석면 종류	석면 함유량(%)	위해성 평가 점수	위해성 등급	관리 방안
R-1	관사 지붕	슬레이트	관사 지붕	27.36	백색면	11%	9점	낮음	<ul style="list-style-type: none"> * 비산성과 손상이 동시에 있는 경우 손상에 대한 보수 * 석면함유 건축자재 또는 설비에 대한 지속적인 유지관리 * 석면함유 건축자재 또는 설비가 손상되었을 경우 즉시 보수 * 석면함유 건축자재를 인위적으로 손상시키지 않도록 함 * 건축물 유지보수 공사 시 석면함유 설비 또는 자재가 훼손되어 석면이 비산되지 않도록 작업수행
