< 군산초등학교 본관동 옥상층 평면도 >

군산초등학교 본관동

*조사일자: 2014.07.30

*층구분: 옥상층

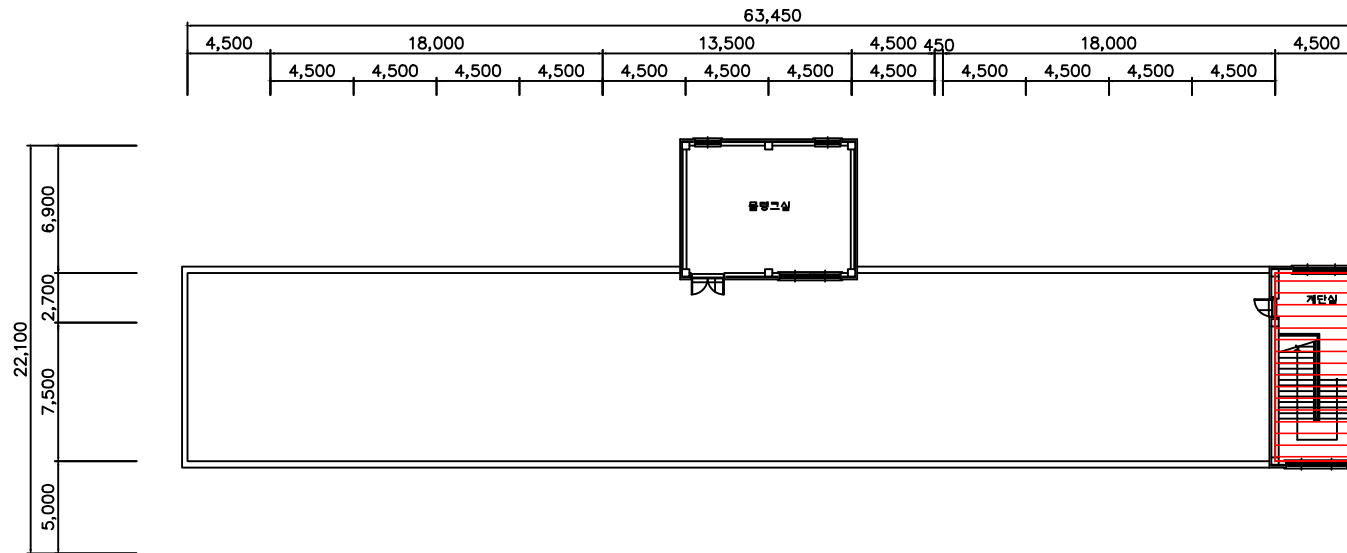
시료 번호	시료 채취 위치	건축 자재	동일 물질 구역	석면함유 자재 면적	석면 종류	석면 함유량(%)	위해성 평가 점수	위해성 등급	관리 방안
		텍스	계단실	45.9					* 비산성과 손상이 동시에 있는 경우 손상에 대한 보수 * 석면함유 건축자재 또는 설비에 대한 지속적인 유지관리 * 석면함유 건축자재 또는 설비가 손상되었을 경우 즉시 보수 * 석면함유 건축자재를 인위적으로 손상시키지 않도록 함 * 건축물 유지보수 공사 시 석면함유 설비 또는 자재가 훼손되어 석면이 비산되지 않도록 작업수행
