## < 군산초등학교 후관 1층 평면도 >

군산초등학교 후관

\*조사일자: 2014.07.30

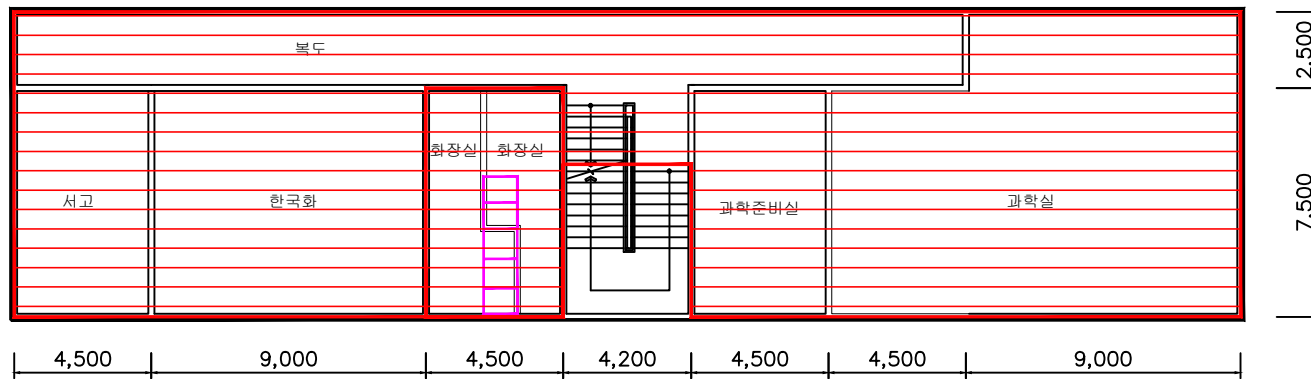
시료 번호	시료 채취 위치	건축 자재	동일 물질 구역	석면함유 자재 면적	석면 종류	석면 함유량(%)	위해성 평가 점수	위해성 등급	관리 방안
		텍스	복도 및 교실 천장	347.25					<ul style="list-style-type: none"> <li>* 비산성과 손상이 동시에 있는 경우 손상에 대한 보수</li> <li>* 석면함유 건축자재 또는 설비에 대한 지속적인 유지관리</li> <li>* 석면함유 건축자재 또는 설비가 손상되었을 경우 즉시 보수</li> <li>* 석면함유 건축자재를 인위적으로 손상시키지 않도록 함</li> <li>* 건축물 유지보수 공사 시 석면함유 설비 또는 자재가 훼손되어 석면이 비산되지 않도록 작업수행</li> </ul>
		발라이트	1,2,3층 화장실 천장	33.75					
		큐비클	1,2,3층 화장실 칸막이	28.08
