< 군산초등학교 강당동 2층 평면도 >

군산초등학교 강당동

*조사일자: 2014.07.30

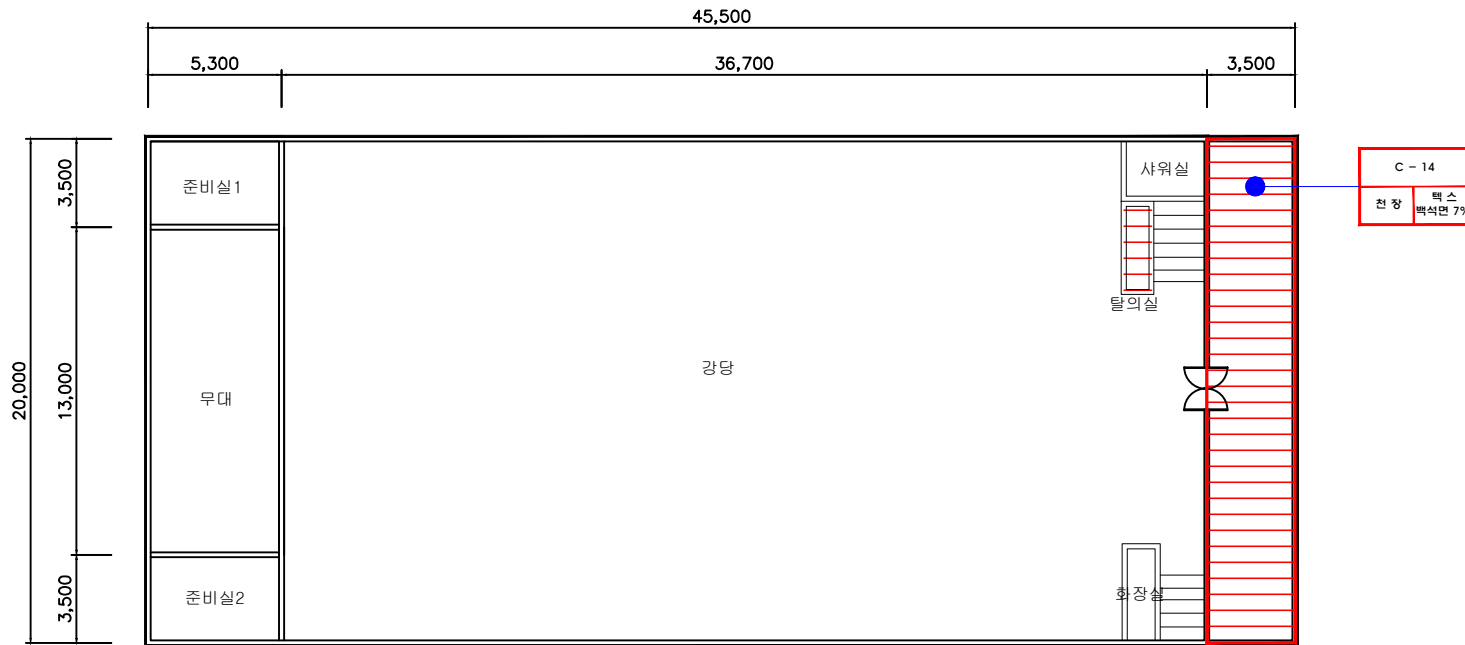
| 시료 번호 | 시료 채취 위치 | 건축 자재 | 동일 물질 구역 | 석면함유 자재 면적 | 석면 종류 | 석면 함유량(%) | 위해성 평가 점수 | 위해성 등급 | 관리 방안 |
|---|---|---|---|---|---|---|---|---|---|
| C-14 | 계단실 천장 | 텍스 | 계단실, 사위실 | 73.85 | 백석면 | 7% | 11점 | 낮음 | <ul style="list-style-type: none"> * 비산성과 손상이 동시에 있는 경우 손상에 대한 보수 * 석면함유 건축자재 또는 설비에 대한 지속적인 유지관리 * 석면함유 건축자재 또는 설비가 손상되었을 경우 즉시 보수 * 석면함유 건축자재를 인위적으로 손상시키지 않도록 함 * 건축물 유지보수 공사 시 석면함유 설비 또는 자재가 훼손되어 석면이 비산되지 않도록 작업수행 |
