# 군산여자상업고등학교 건축물 석면지도

[석면조사분석기관]

건축물명 : 군산여자상업고등학교 본관동

도면번호 : ASBM 군산여상 - 001

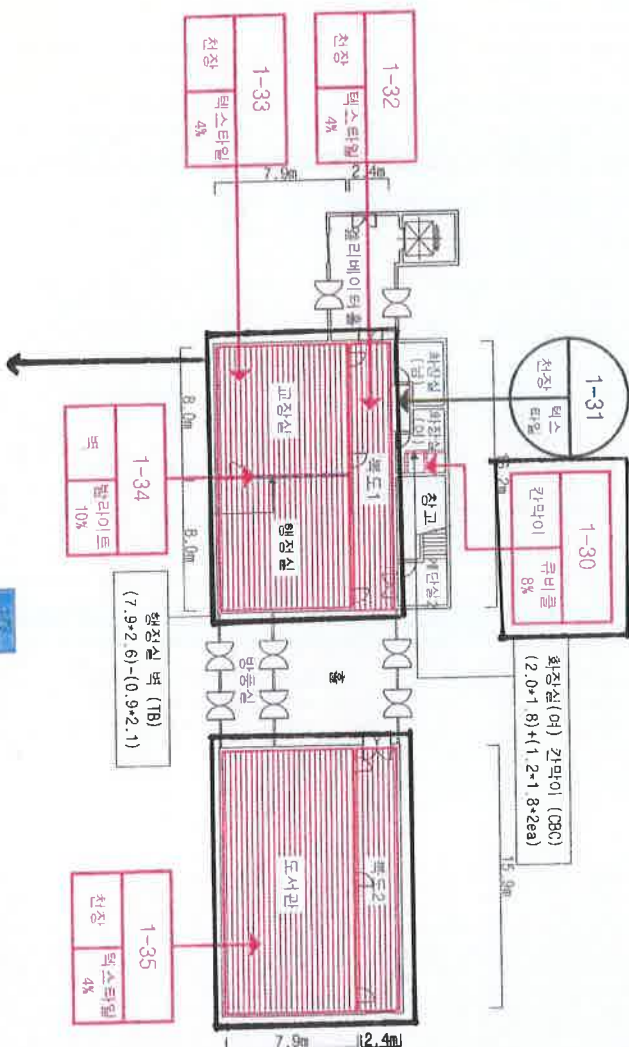
시공 번호	시공처(위치)	건축자재	동일물품 구분	면적 부피	적립 종류	석면 함유량 (%)	무해성 평가점수	위해성 등급
1-30	1층 화장실 (여)	큐비클	-	7.92	대역면	8	7	낮음
1-31	1층 복도1 일부	텍스타일	-	-	석면물결출	-	-	-
1-32	1층 복도1 일부	텍스타일	-	77.04	대역면	4	7	낮음
1-33	1층 화장실 전장	텍스타일	-	126.40	대역면	4	8	낮음
1-34	1층 행정실 벽	반라이트	-	18.65	대역면	10	5	낮음
1-35	1층 도서관 전장	텍스타일	-	125.61	대역면	4	4	낮음

- 전기공사, 배선공사 등 건축물 유지보수 공사시 석면함유설비 또는 자재가 훼손되어 석면이 비산되지 않도록 작업수행  
 - 석면함유 건축자재 또는 설비에 대한 지속적인 유지관리  
 - 석면함유 건축자재 또는 설비가 손상되었을 경우 즉시 보수  
 - 석면함유 건축자재 인위적으로 손상시키지 않도록 함  
 - 석면함유 건축자재 또는 설비의 취급 및 사용으로 인해 본인이 발생될 경우, 호흡보호구 착용

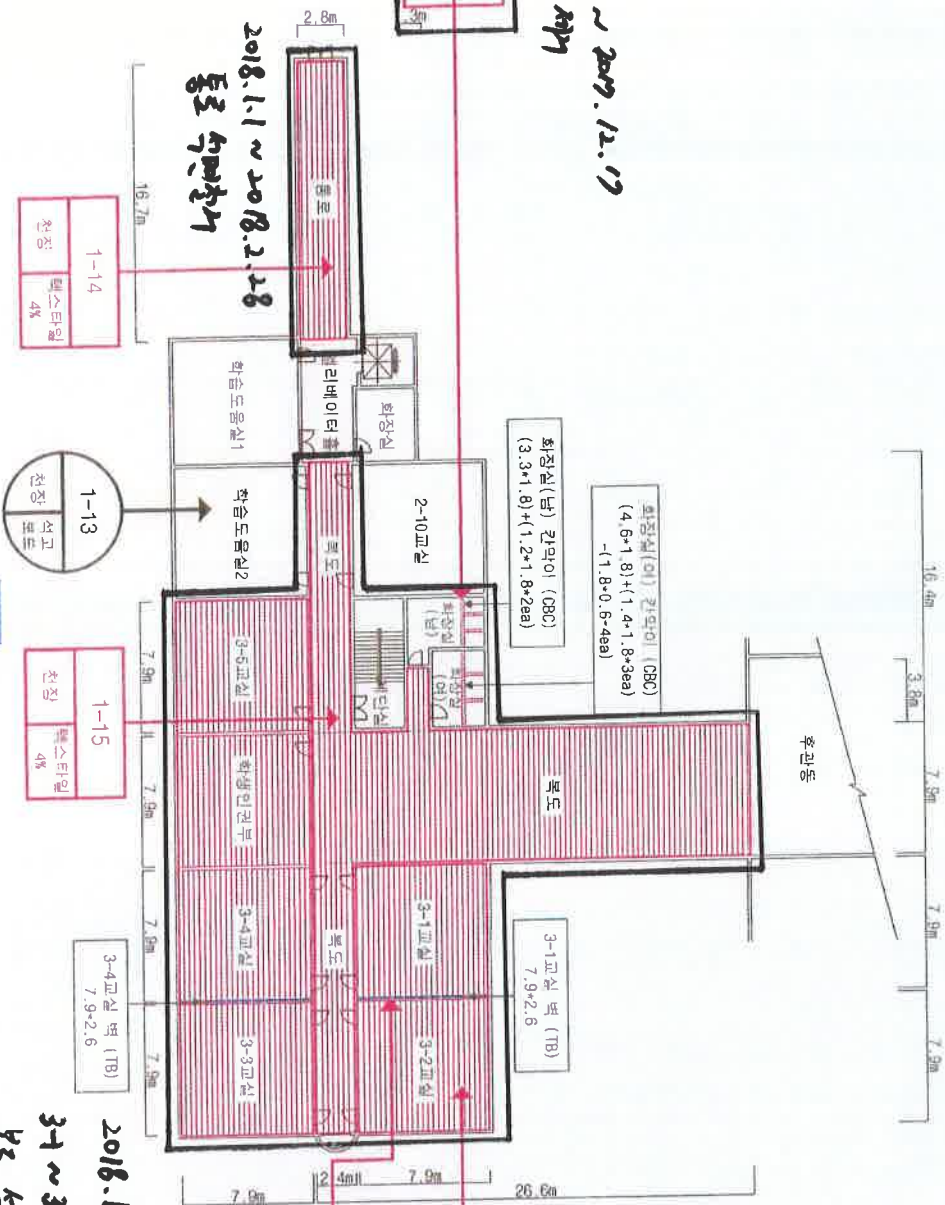
도면번호 : ASCEM 군산여상 - 0003

시료 번호	시료채취위치	건축지제	동원물지 구역	면적 ㎡	석면 종류	석면함유량 (%)	위해성 평가점수	위해성 등급
1-12	3층 3-1교실 벽	발라이트	3층 3-4교실 벽	41.08	백색면	10	8	낮음
1-13	3층 학습도움실1 천장	석고보드	-	-	백색면	-	-	-
1-14	3층 통로 천장	텍스타일	-	46.76	백색면	4	8	낮음
1-15	3층 복도 천장	텍스타일	-	292.36	백색면	4	7	낮음
1-16	3층 3-2교실 천장	텍스타일	3층 3-1교실, 3-3교실, 3-4교실, 학생인건부, 3-5교실 천장, 여학생화장실, 3층 화장실(여)	374.46	백색면	10	9	낮음
1-17	3층 화장실(남)	큐비클	2층 화장실(남), 화장실(남)	43.56	백색면	8	7	낮음

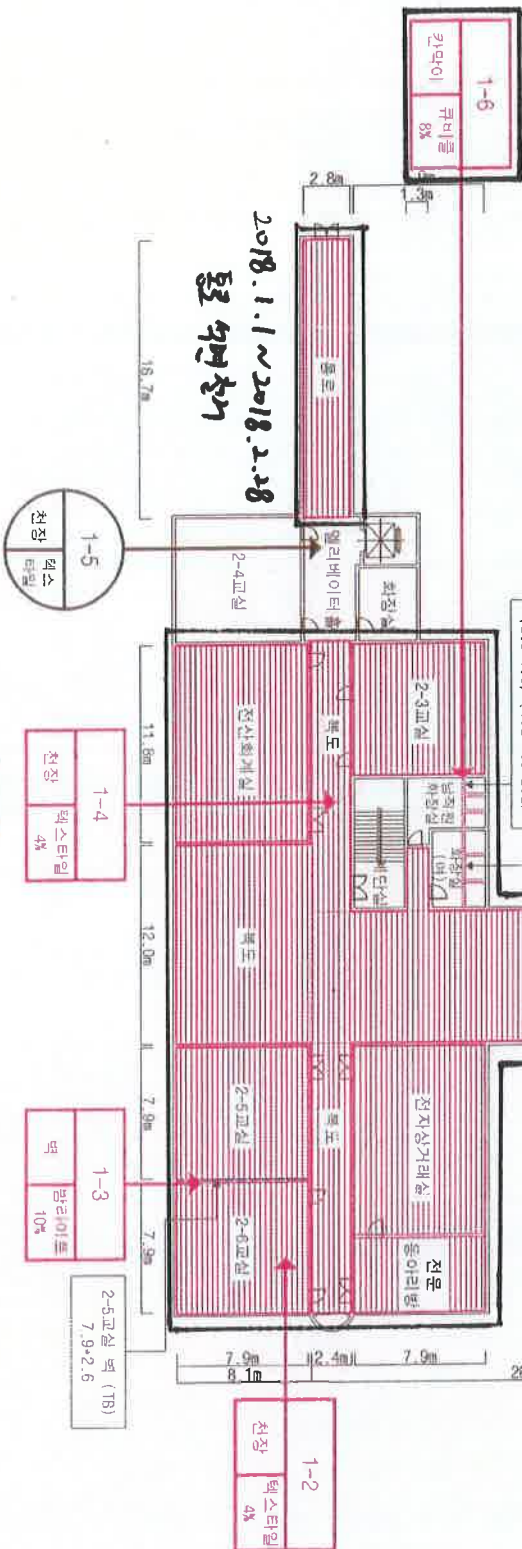
도면번호 : ASEM 군산여상 - 004

시공 번호	시공처/위치	건축자재	동일물품 구역	연적 면적 (㎡)	석면 함유량 (%)	위해성 평가점수	위해성 등급
1-2	4층 2-6교실 전장	텍스타일	4층 2-3교실, 전장화계실, 전장상기대실, 전문동아리방, 2-5교실 전장	405.27	텍스타일 4%	4	낮음
1-3	4층 2-5교실 벽	블라이트	-	20.54	텍스타일 10%	10	낮음
1-4	4층 복도 전장	텍스타일	4층 복도 전장	437.04	텍스타일 4%	4	낮음
1-5	4층 엘리베이터 홀 전장	텍스타일	-	-	석면물결층	-	-
1-6	4층 화상실(여) 칸막이	칸막이	4층 남직원화상실 칸막이	21.78	박석면 8%	8	낮음

전기공사, 배선공사 등 건축물 유지보수 공사시 석면함유설비 또는 자재가 훼손되어 석면이 비산되지 않도록 작업수행 석면함유 건축자재 또는 설비에 대한 지속적인 유지관리 석면함유 건축자재 또는 설비가 손상되었을 경우 즉시 보수 석면함유 건축자재 물 인위적으로 손상시키지 않도록 함 석면함유 건축자재 또는 설비의 취급 및 사용으로 인해 먼지가 발생될 경우 호흡보호구 착용

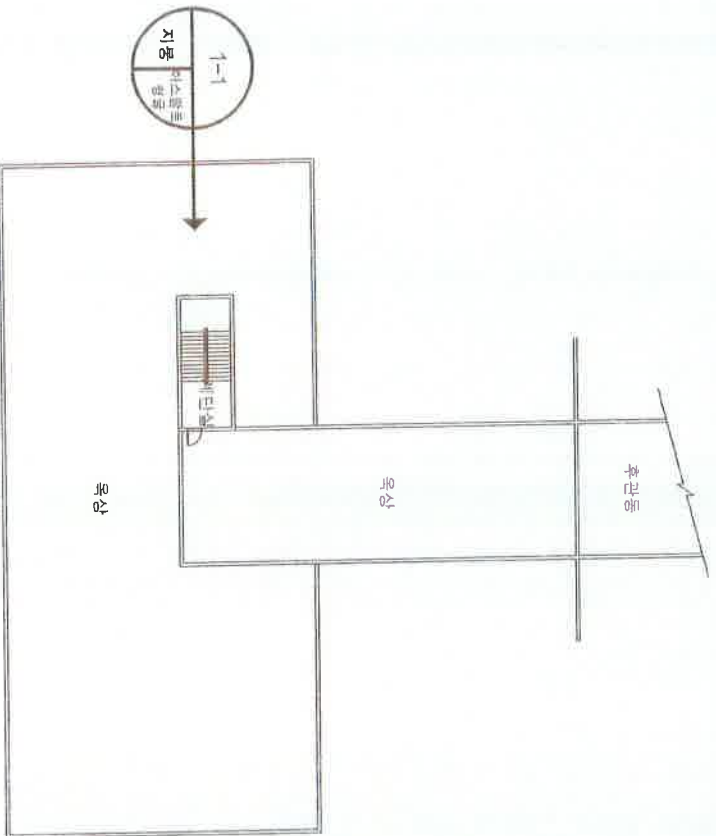
• 도면번호 : ASSEM 군산여상 - 005

시료 번호	시료채취위치	건축지제	동일물집 구역	면적 ㎡	석면 종류	석면함유량 (%)	위해성 평가점수	위해성 등급	관리방안
1-1	옥탑층 옥상 지붕	아스팔트 잔존			석면불연층				<ul style="list-style-type: none"> <li>- 전기공사, 배관공사 등 건축물 유지보수 공사시 석면함유설비 또는 자재가 훼손되어 석면이 비산되지 않도록 작업수행</li> <li>- 석면함유 건축지제 또는 설비에 대한 지속적인 유지관리</li> <li>- 석면함유 건축지제 또는 설비가 손상되었을 경우 즉시 보수</li> <li>- 석면함유 건축지제를 인위적으로 손상시키지 않도록 함</li> <li>- 석면함유 건축지제 또는 설비의 취급 및 사용으로 인해 분진이 발생될 경우 호흡보호구 착용</li> </ul>

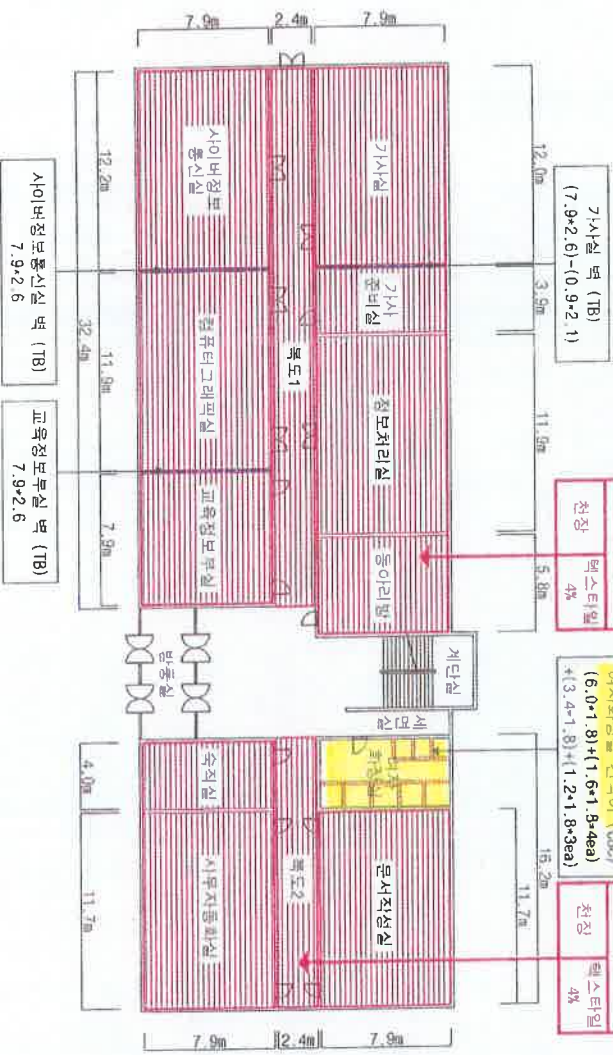
- 건축물명 : 군산여자상업고등학교 후관동
- 건축물 소재지 : 전북 군산시 신지길 42-8
- 도면번호 : ASCEM 군산여상 - 006
- 층 구분 : 지하층, 1층
- 석면 조사, 분석 기관 : (주)아캠석면환경연구원
- 조사 일자 : 2014. 07. 30

시공 번호	시공재명	건축지제	물량 구입	면적 누적 길이	석면 종류	석면함유량 (%)	위해성 평가점수	위해성 등급	관리방안
1-36	1층 복도2 천장	텍스타일	1층 복도1 천장	116.64	백색면	4	8	낮음	- 전기공사, 대신공사 등 건축물 유지보수 공사시 석면함유설비 또는 자재가 훼손되어 석면이 비산되지 않도록 작업수행 - 석면 함유 건축자재 또는 설비에 대한 지속적인 유지관리 - 석면 함유 건축자재 또는 설비가 손상되었을 경우 즉시 보수 - 석면 함유 건축자재를 인위적으로 손상시키지 않도록 할 - 석면 함유 건축자재 또는 설비의 취급 및 사용으로 인해 문진이 발생될 경우 호흡보호구 착용
1-37	1층 등하리방 천장	텍스타일	1층 등하리방 천장, 방로천장, 사이바자도복 신설, 컴퓨터그래픽실, 교육정보복합실, 문서작성실, 휴직실, 사무자동화실 천장	734.70	백색면	4	8	낮음	
1-48	지하층 기계실 배관	게스킷	-	-	석면불침출	-	-	-	
1-49	지하층 기계실 배관	보온재	-	-	석면불침출	-	-	-

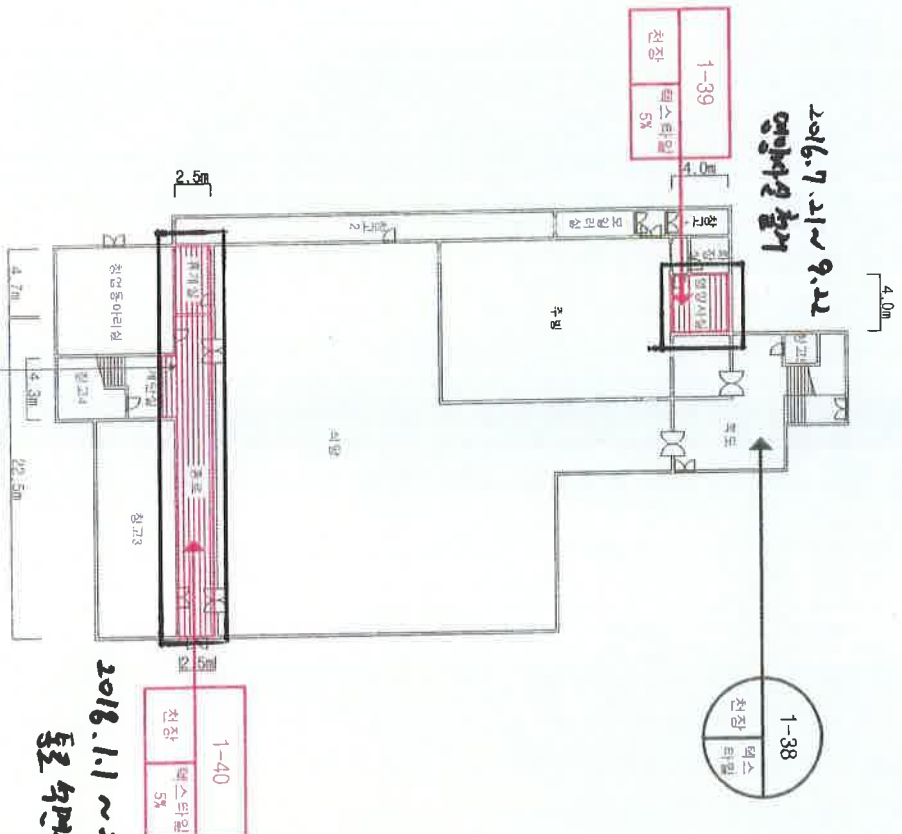
도면번호 : ASDM 군산연식 - 011

시공 번호	시공처(위탁)	건축지제	동일물량 구역	면적 두께 길이	석면 종류	석면함유량 (%)	위해성 평가점수	위해성 등급	관리방안
1-38	1층 복도 천장	텍스타일	-	-	백면불경종	-	-	-	-
1-39	1층 영양시설 천장	텍스타일	-	16.00	백색면	5	8	낮음	- 전기공사, 배선공사 등 건축물 유지보수 공사시 석면함유셀미 또는 자재가 훼손되어 석면이 비산되지 않도록 작업수행 - 석면 함유 건축자재 또는 설비에 대한 지속적인 유지관리 - 석면 함유 건축자재 또는 설비가 손상되었을 경우 즉시 보수 - 석면 함유 건축자재를 인위적으로 손상시키지 않도록 함 - 석면 함유 건축자재 또는 설비의 취급 및 사용으로 인해 문진이 발생될 경우 흡출보호구 착용
1-40	1층 복로 천장	텍스타일	1층 휴게실, 계단실 천장	76.64	백색면	5	8	낮음	-

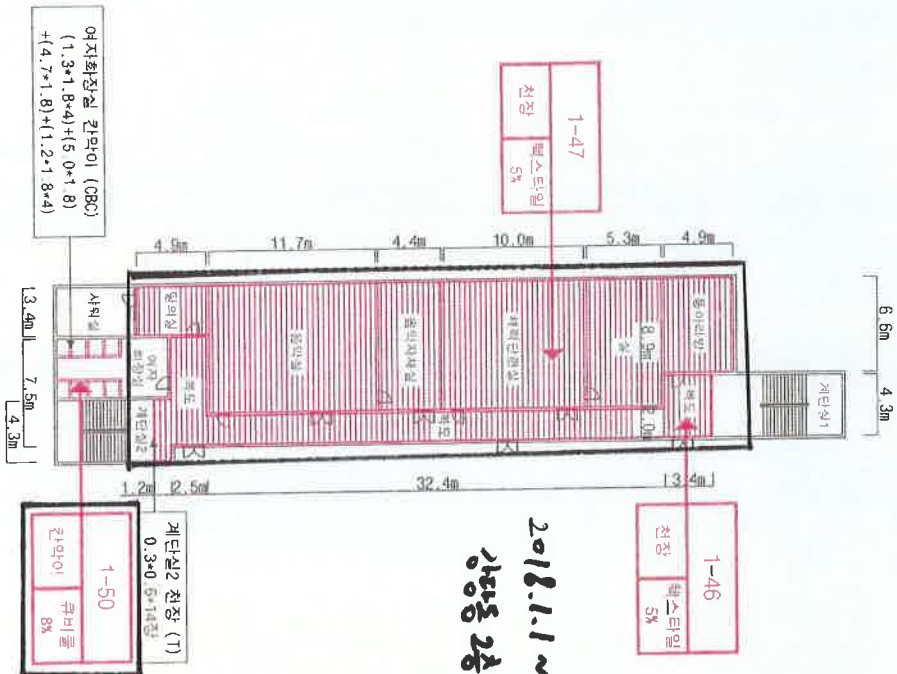
- 건축물명 : 군산여자상업고등학교 강당동
- 건축물 소재지 : 군산여자상업고등학교 강당동
- 건축물 소재지 : 군산여자상업고등학교 강당동
- 도면번호 : ASEM 군산여상 - 012
- 층 구분 : 2층
- 석면 조사, 분석 기관 : (주)아셈석면환경연구원
- 조사 일자 : 2014. 07. 30

시공 번호	시공채취위치	건축자재	동일물질 구역	면적 부피 길이	시험 종류	석면함유량 (%)	위해성 평가점수	위해성 등급	관리방안
1-46	2층 복도 천장	텍스타일	2층 계단실2 천장	105.85	박식면	5	7	낮음	<ul style="list-style-type: none"> <li>- 전기공사, 배선공사 등 건축물 유지보수 공사에 석면 함유설비 또는 자재가 채굴되어 석면이 비산되지 않도록 작업수행</li> <li>- 석면 함유 건축자재 또는 설비에 대한 지속적인 유지관리</li> <li>- 석면 함유 건축자재 또는 설비가 손상되었을 경우 즉시 보수</li> <li>- 석면 함유 건축자재를 간헐적으로 손상시키지 않도록 함</li> <li>- 석면 함유 건축자재 또는 설비의 취급 및 사용으로 인해 먼진이 발생될 경우 호흡보호구 착용</li> </ul>
1-47	2층 채광단련실 천장	텍스타일	2층 동아리방, 실, 음악지배실, 음악실, 탈의실 천장	328.46	박식면	5	4	낮음	
1-50	2층 여자화장실 칸막이	큐비클	3층 여자화장실, 남자화장실 천장	81.00	박식면	8	6	낮음

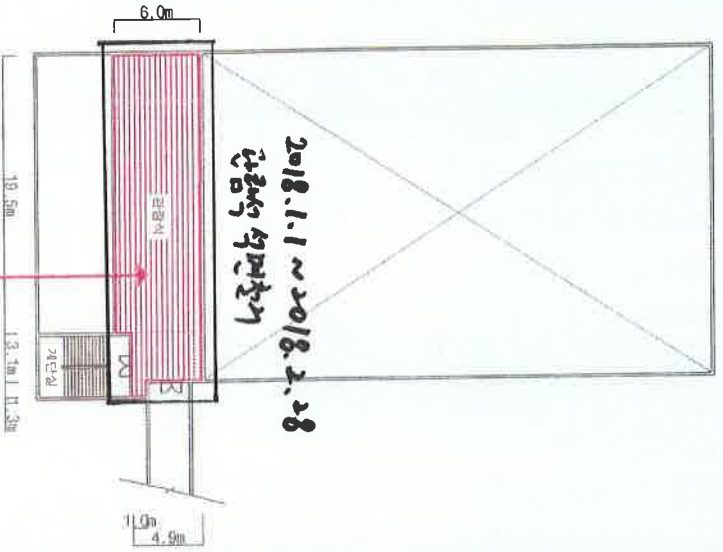
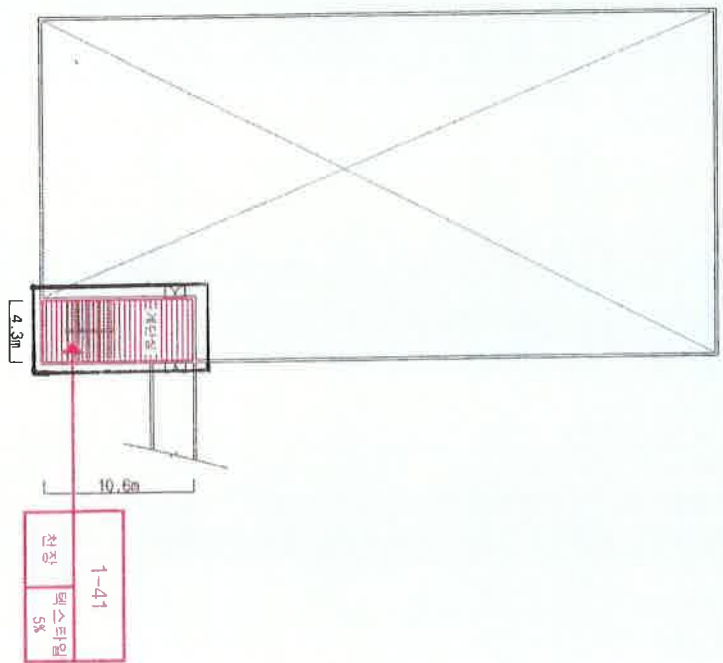
도면번호 : ASEM 군산역삼 - 014

시료 번호	시료채취위치	건축자재	동일물질 구역	면적 면적비 길이	석면 종류	석면함유량 (%)	위해성 평가등급	위해성 등급	관리방안
1-41	옥탑층 계단실 천장	텍스타일	-	45.58	텍스타일	5	3	낮음	- 천기공제, 배선공사 등 건축물 유지보수 공사시 석면발유셀비 또는 자재가 훼손되어 석면이 비산되지 않도록 작업수행 - 석면함유 건축자재 또는 설비에 대한 지속적인 유지관리 - 석면함유 건축자재 또는 설비가 손상되었을 경우 즉시 보수 - 석면함유 건축자재를 인위적으로 손상시키지 않도록 함 - 석면함유 건축자재 또는 설비의 취급 및 사용으로 인해 문제가 발생될 경우 초음파진구 적용
1-42	4층 관공석 천장	텍스타일	-	133.48	텍스타일	5	3	낮음
