군산여자상업고등학교 건축물 석면지도

(주) 아셈 석면 환경 연구원
전북 군산시 죽동안3길 24 3F (수송동 한성빌딩)
Tel. (063)468-2077 Fax. (063)467-2067
[국립조사분석기관]

- 건축물명 : 군산여자상업고등학교 본관동
- 건축물 소재지 : 전북 군산시 신지길 42-8
- 도면번호 : ASEM 군산여상 - 002
- 층 구분 : 2층
- 석면 조사, 분석 기관 : (주)아셈석면환경연구원
- 조사 일자 : 2014. 07. 30

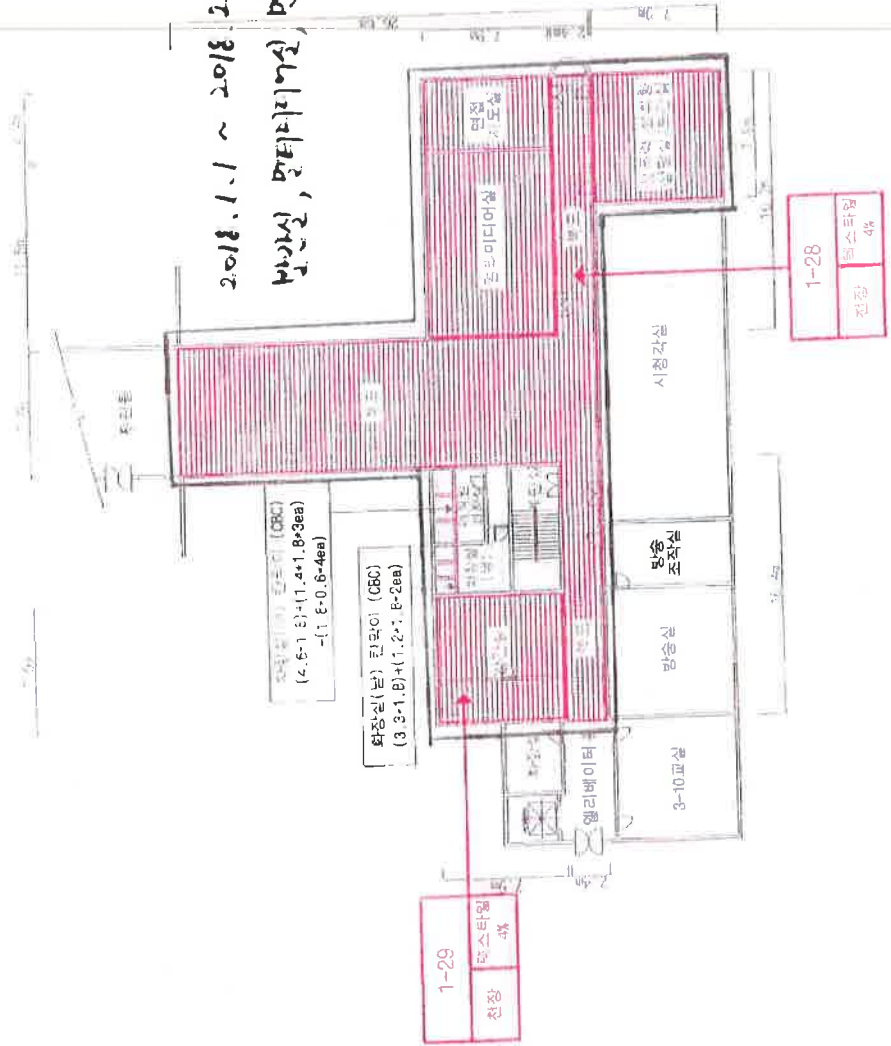
시료 번호	시료채취위치	건축자재	동일물질 구역	면적 (㎡)	석면 함유량 (%)	위해성 평가점수	위해성 등급	관리방안
1-28	2층 복도 천장	텍스타일		288.38	4	3	낮음	건축자재가 훼손되어 석면이 노출되지 않도록 작업수행 - 석면 함유 건축자재 또는 석면에 대한 지속적인 유지관리 - 석면 함유 건축자재 또는 석면에 손상되었을 경우 즉시 보수 - 석면 함유 건축자재를 인위적으로 손상시키지 않도록 함 - 석면 함유 건축자재 또는 석면의 취급 및 사용으로 인해 공진이 발생될 경우 보호복착구 착용
1-29	2층 방간실 천장	텍스타일	2층 방간실 천장/방간실 천장	250.43	4	3	낮음

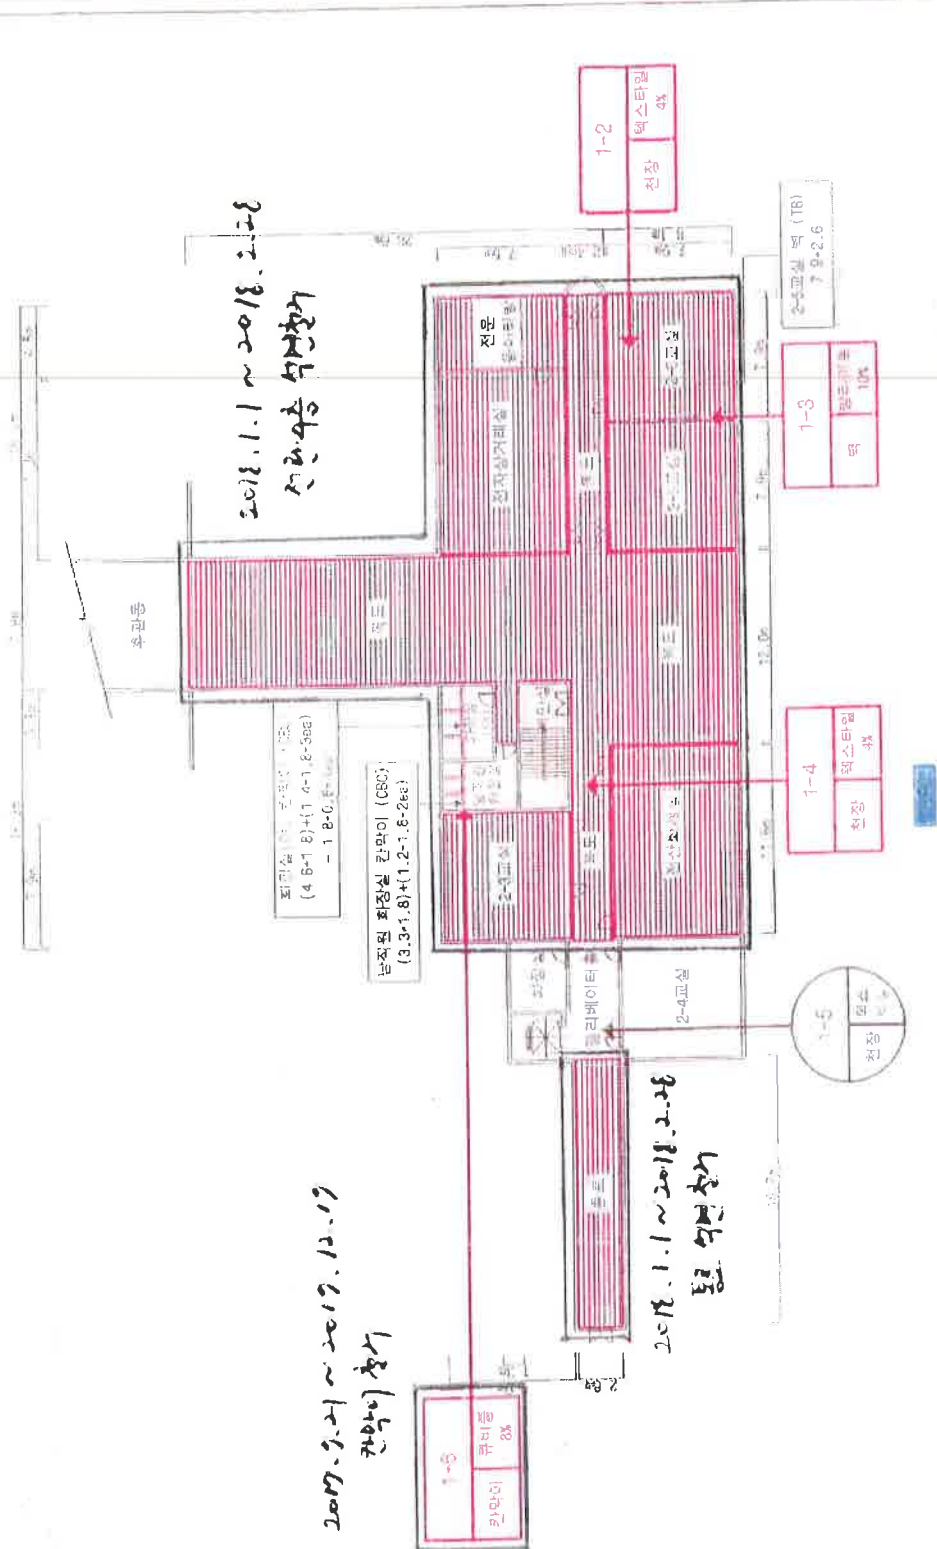
도면번호 : ASEN 군산여상 - 004

시료 번호	시료채취위치	건축자재	등분별 위치	면적 (㎡)	석면 함유량 (%)	석면 함유량 수치	석면 함유량 등급	비고
1-2	4층 2-5교실 전장	벽돌	전통돌이벽 2-5교실 전장	405.27	백색면	4	9	전통돌이벽 등 건축물 유지보수 중시서 석면 함유량 저감 조치
1-3	4층 2-5교실 벽	벽돌	전통돌이벽 2-5교실 전장	20.54	백색면	10	7	석면 함유 건축자재 또는 불특정 석면 함유 건축자재 유지관리
1-4	4층 복도 전장	벽돌	4층 복도 전장	437.04	백색면	4	7	석면 함유 건축자재 또는 불특정 석면 함유 건축자재 유지관리
1-5	4층 복도 전장	벽돌	4층 복도 전장	-	백색면	-	-	석면 함유 건축자재 또는 불특정 석면 함유 건축자재 유지관리
1-6	4층 복도 전장	벽돌	4층 복도 전장	21.78	백색면	8	6	석면 함유 건축자재 또는 불특정 석면 함유 건축자재 유지관리

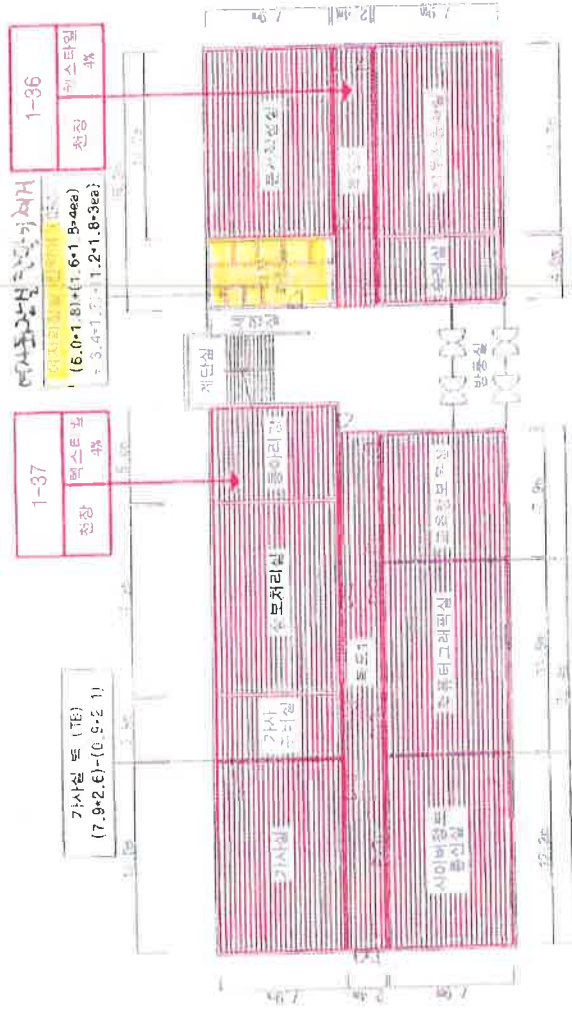
노면번호 : ASEM 군신여상 - 006

1-37
천장
벽스토프
4%

1-36
천장
벽스토프
4%

시트 번호	시공제약위치	건축자재	종류	면적 (㎡)	수량	비고
1-36	1층 바닥 천장	벽스토프	벽스토프	116.64	8	낮음
1-37	1층 대기리벽 천장	벽스토프	벽스토프	73.70	4	낮음
1-48	1층 대기리벽 벽	벽스토프	벽스토프	-	-	-
1-49	1층 대기리벽 벽	벽스토프	벽스토프	-	-	-

전기공사, 벽선공사 등 건축물 유지보수 공사시 석면발출량비 또는 지체가 발생되어 석면이 미검출되지 않도록 작업수행
- 석면 함유 건축자재 또는 석면이 미검출된 유해물질
- 석면 함유 건축자재 또는 석면이 미검출된 유해물질
- 석면 함유 건축자재 또는 석면이 미검출된 유해물질
- 석면 함유 건축자재 또는 석면이 미검출된 유해물질
- 석면 함유 건축자재 또는 석면이 미검출된 유해물질

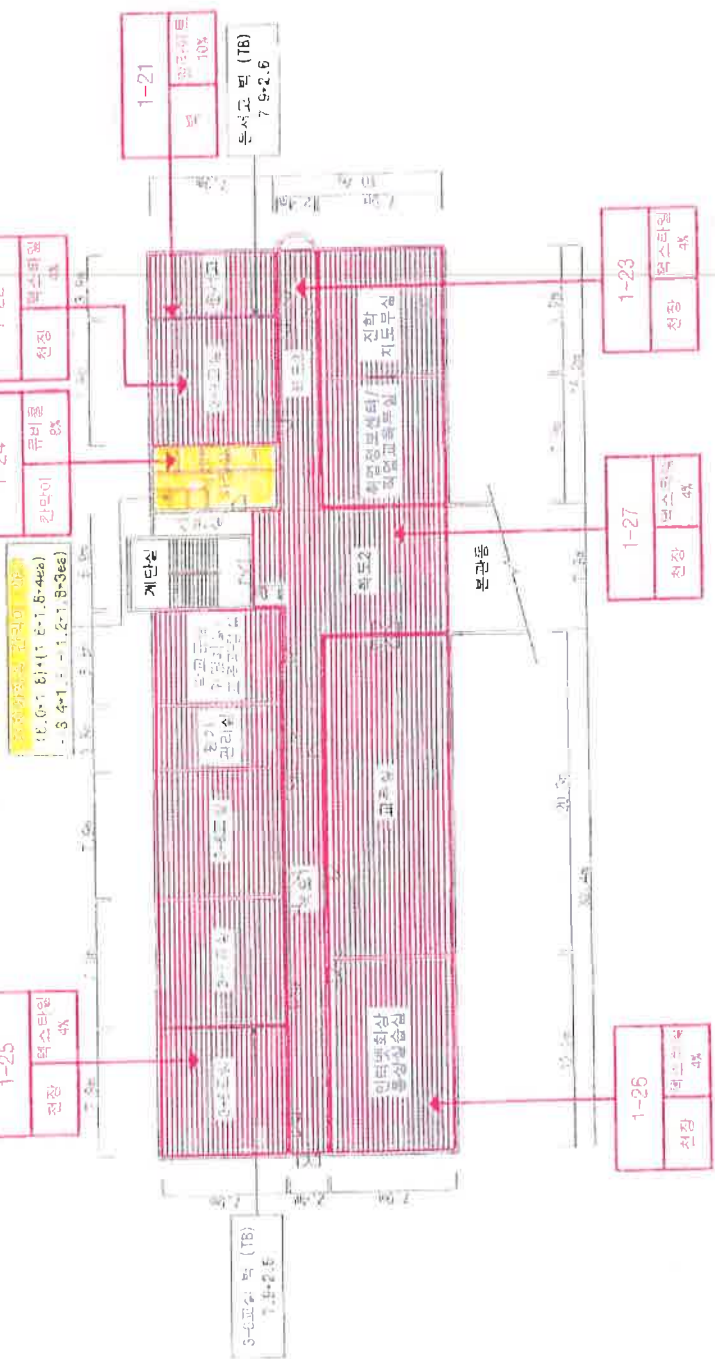
시도 번호	시도소재지	동명	건물명	면적 (㎡)	조사 방법	석면발유량 (%)	위해성 평가점수	위해성 등급	관리방법
1-21	2층 동서교 벽	벽	벽	178.83	벽면조사	10	3	낮음	전기공사, 배선공사 등 건축물 유지보수 공사시 석면발유량비 또는 지체가 폐쇄되어 석면이 비산되지 않도록 작업수행 시 석면발유량 감축대책 또는 절미에 대한 지속적인 유지관리
1-22	2층 3-9교실 천장	천장	천장	93.22	벽면조사	4	10	낮음	석면발유량 감축대책 또는 절미에 대한 지속적인 유지관리
1-23	2층 복도3 천장	천장	천장	163.70	벽면조사	4	8	낮음	석면발유량 감축대책 또는 절미에 대한 지속적인 유지관리
1-24	2층 복도3 천장	천장	천장	65.84	벽면조사	3	6	낮음	석면발유량 감축대책 또는 절미에 대한 지속적인 유지관리
1-25	2층 3-6교실 천장	천장	천장	263.07	벽면조사	4	10	낮음	석면발유량 감축대책 또는 절미에 대한 지속적인 유지관리
1-26	2층 복도2 천장	천장	천장	255.47	벽면조사	4	7	낮음	석면발유량 감축대책 또는 절미에 대한 지속적인 유지관리
1-27	2층 복도2 천장	천장	천장	172.91	벽면조사	4	8	낮음	석면발유량 감축대책 또는 절미에 대한 지속적인 유지관리

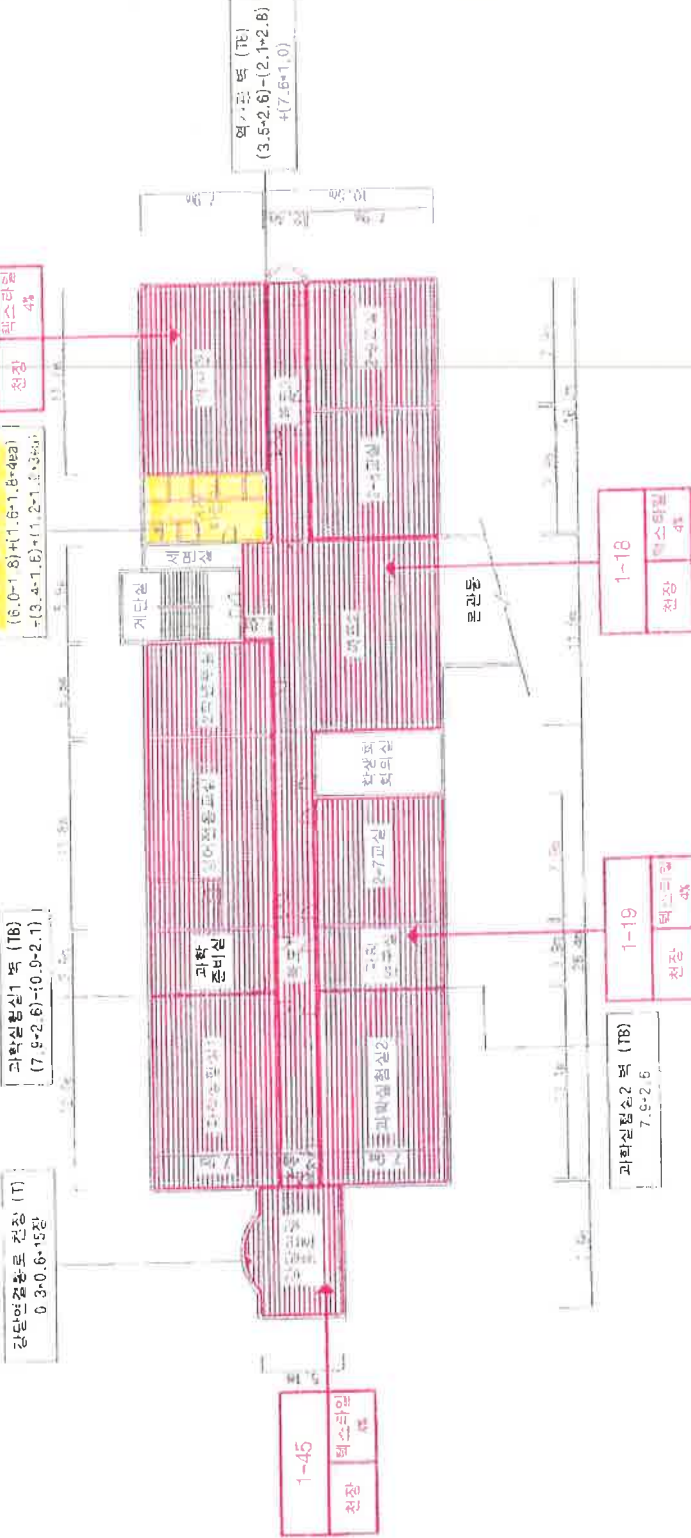
도면번호 : ASEM 군산05상 - 008

시료 번호	시료채취위치	건축자재	응용용도	면적 (㎡)	석면 함유량 (%)	위해성 평가등급	위해성 등급	관리내용
1-18	3층 복도2 천장	석사판	3층 복도2 천장	242.61	4	7	낮음	전기공사, 배선공사 등 건축물 유지보수 공사시 석면함유물상비 또는 화재가 발생하여 석면이 비산되지 않도록 작업수행
1-19	3층 과학연구실 천장	석사판	3층 과학연구실 천장	453.46	4	5	낮음	석면함유 건축자재 또는 중미에 대한 지속적인 유지관리
1-20	3층 역사관 천장	석사판	3층 역사관 천장	217.25	4	3	낮음	석면함유 건축자재 또는 중미에 대한 지속적인 유지관리
1-45	3층 중앙연결통로 천장	석사판	3층 중앙연결통로 천장	42.69	4	8	낮음	석면함유 건축자재 또는 중미에 대한 지속적인 유지관리

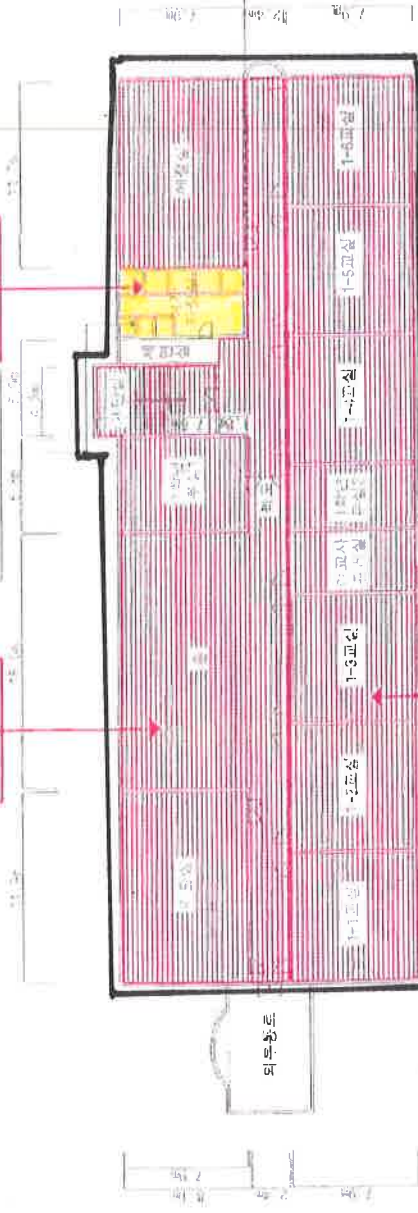
1-11
전장
벽스타일
4%

시공 번호	시공처/위치	건축자재	용량/면적/구분	단적 표기	성질	석면 함유량 (%)	석면 함유량	위해성 평가	위해성 등급	관리범위
1-9	5층 여자화장실 칸막이	유비플	3/4층 여자화장실 칸막이	104.76	백색면	8	6	낮음	낮음	전기공사, 배선공사 등 건축물 유지보수 공사시 석면발출비
1-10	5층 홀 천장	벽스타일	5층 미용실 복도, 1화년부설1, 계단실, 예열실 천장	540.76	백색면	4	7	낮음	낮음	표는 자재가 훼손되어 석면이 비산되지 않도록 작업수행
1-11	5층 1-3교실 천장	벽스타일	5층 1-1교실, 1-2교실, 여고사육계실, 1화년부설2, 1-4교실, 1-5교실, 1-6교실 천장	435.28	백색면	4	9	낮음	낮음	석면 함유 건축자재 또는 설비에 대한 지속적인 유지관리

석면 함유 건축자재 또는 설비가 손상되었을 경우 즉시 보수
석면 함유 건축자재 또는 설비를 손상시키지 않도록 함
석면 함유 건축자재 또는 설비의 취급 및 사용으로 인해 풍진이 발생될 경우 호흡보호구 착용

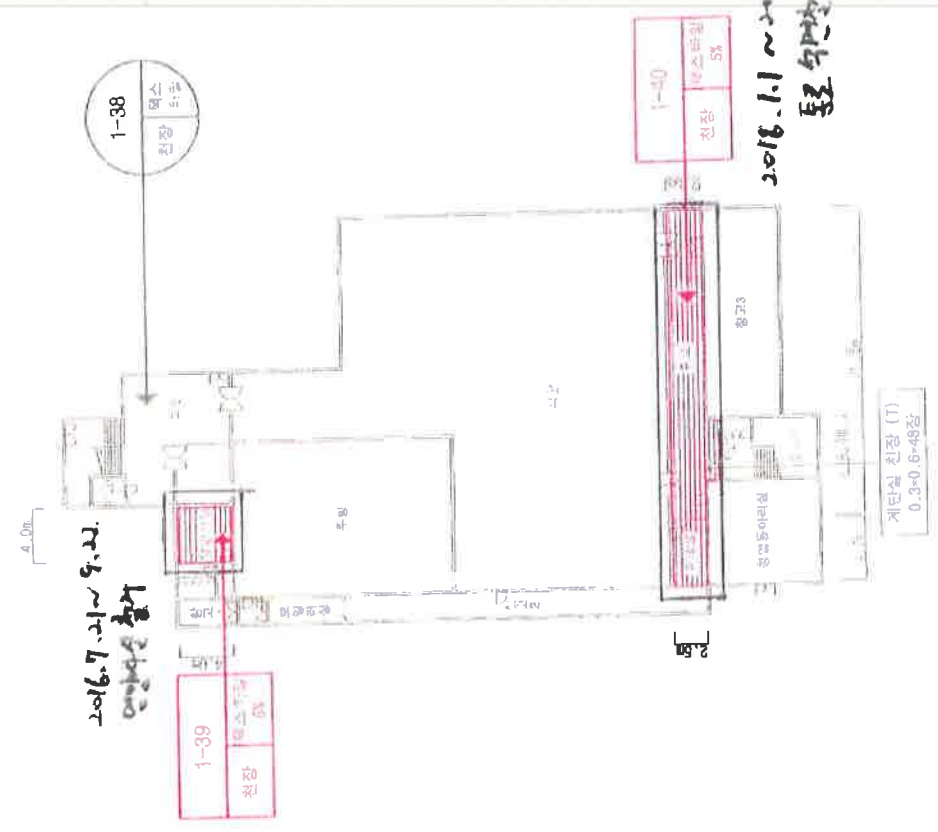
시료 번호	시료 채취 위치	건축자재	면적 (㎡)	석면 함유량 (%)	위해성 평가점수	위해성 등급	관리방안
1-38	1층 복도 천장	텍스타일					전기공사, 배선공사 등 건축물 유지보수 공사시 석면함유설비 또는 자재가 훼손되어 석면이 비산되지 않도록 작업수행
1-39	1층 영양사실 천장	텍스타일	16.00	5	8	낮음	석면함유 건축자재 또는 설비에 대한 지속적인 유지관리 석면함유 건축자재 또는 설비가 손상되었을 경우 즉시 보수
1-40	1층 복로 천장	텍스타일	76.64	5	8	낮음	석면함유 건축자재 또는 설비의 취급 및 사용으로 인해 분진이 발생될 경우 호흡보호구 착용

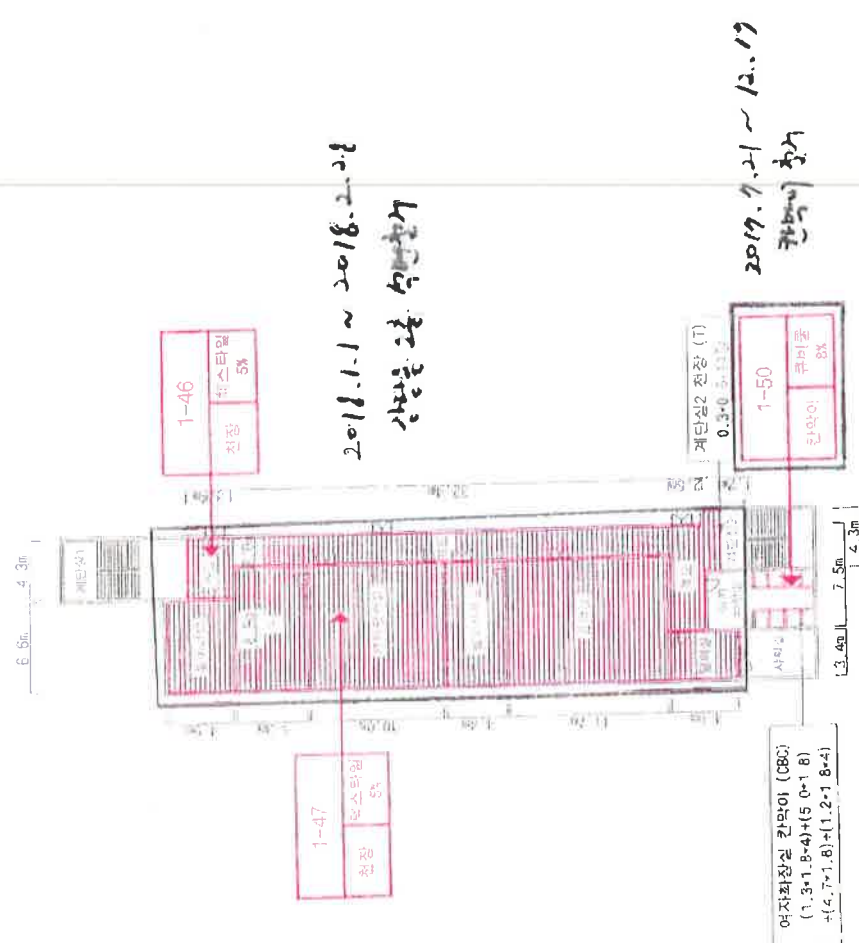
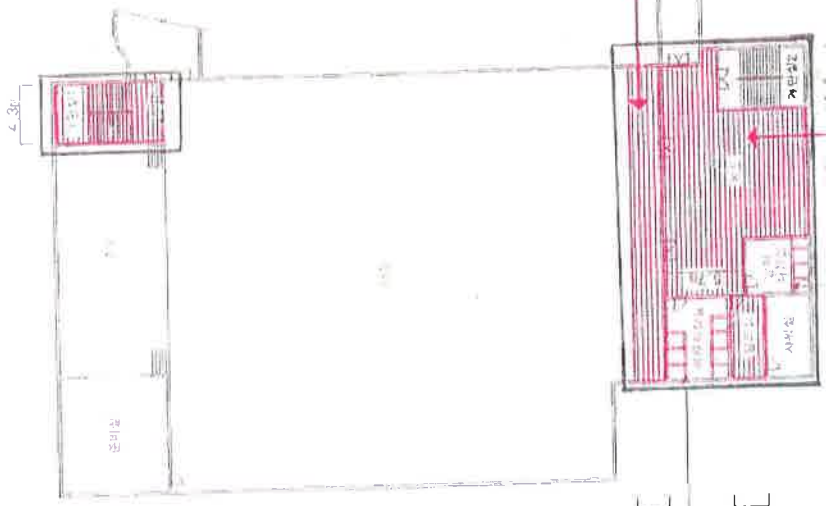
시료 번호	시료채취위치	건축자재	검출자재	면적 (㎡)	석면함유량 (%)	취해성	위해성	관리방안
1-46	2층 복도 천장	텍스타일	2층 여자화장실 칸막이	105.00	7	낮음	낮음	전기공사, 배선공사 등 건축물 유지보수 공사시 석면발유생비 또는 자재가 훼손되어 석면이 미산되지 않도록 작업수행
1-47	2층 채광단편식 천장	텍스타일	2층 등하리남, 신 음악자재실, 음악실 천장	308.46	4	낮음	낮음	석면함유 건축자재 또는 물체가 손상되었을 경우 즉시 보수
1-50	2층 여자화장실 칸막이	구비물	3층 여자화장실, 남자화장실 천장	81.00	6	낮음	낮음	석면함유 건축자재 또는 물체의 취급 및 사용으로 인해 문장이 발생될 경우 의뢰도로 조치

1-43
 천장 배기율 5%

1-44
 천장 배기율 5%
