석면해체제거 구역
본관동 1층 제거 면적 336.97

- 건축물명 : 군산여자상업고등학교 본관동
- 건축물 소재지 : 전북 군산시 신지길 42-8
- 도면번호 : ASEM 군산여상 - 001
- 층 구분 : 1층
- 석면 조사, 분석 기관 : (주)아셈석면환경연구원
- 조사 일자 : 2014. 07. 30

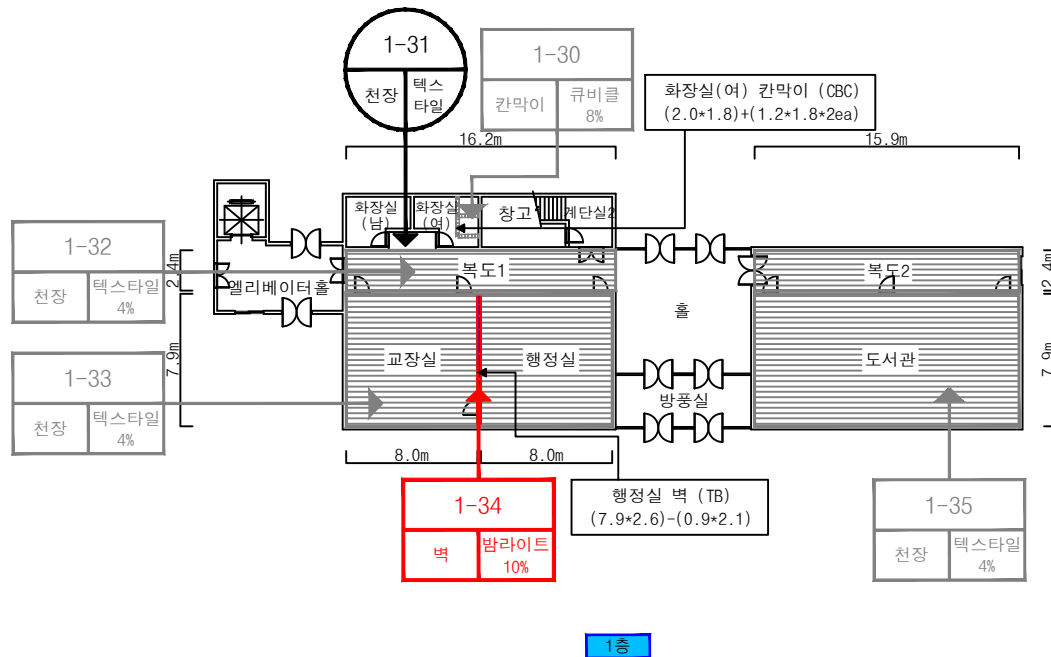
시료 번호	시료채취위치	건축자재	동일물질 구역	면적 부피 길이	석면 종류	석면함유량 (%)	위해성 평가점수	위해성 등급	관리방안
1-30	1층 화장실(여) 칸막이	큐비클	-	7.92	백석면	8	7	낮음	<ul style="list-style-type: none"> - 전기공사, 배선공사 등 건축물 유지보수 공사시 석면함유설비 또는 자재가 훼손되어 석면이 비산되지 않도록 작업수행 - 석면함유 건축자재 또는 설비에 대한 지속적인 유지관리 - 석면함유 건축자재 또는 설비가 손상되었을 경우 즉시 보수 - 석면함유 건축자재를 인위적으로 손상시키지 않도록 함 - 석면함유 건축자재 또는 설비의 취급 및 사용으로 인해 분진이 발생될 경우 호흡보호구 착용
1-31	1층 복도1 일부 천장	텍스타일	-	-	석면불검출	-	-	-	
1-32	1층 복도1 일부 천장	텍스타일	1층 복도2 천장	77.04	백석면	4	7	낮음	
1-33	1층 교장실 천장	텍스타일	1층 행정실 천장	126.40	백석면	4	8	낮음	
1-34	1층 행정실 벽	밤라이트	-	18.65	백석면	10	6	낮음	
1-35	1층 도서관 천장	텍스타일	-	125.61	백석면	4	4	낮음

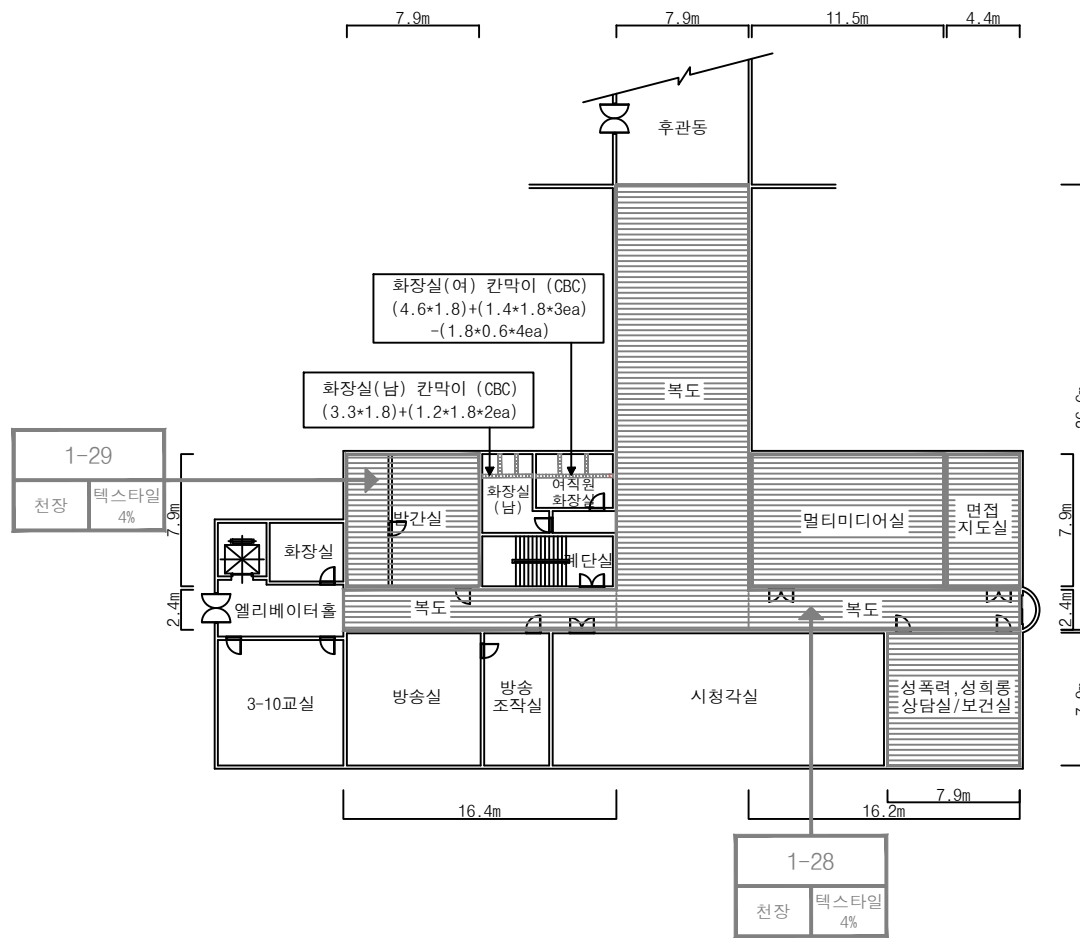
시료 번호	시료채취위치	건축자재	동일물질 구역	면적 부피 길이	석면 종류	석면함유량 (%)	위해성 평가점수	위해성 등급	관리방안
1-28	2층 복도 천장	텍스타일	-	288.38	백석면	4	7	낮음	<ul style="list-style-type: none"> - 전기공사, 배선공사 등 건축물 유지보수 공사시 석면함유설비 또는 자재가 훼손되어 석면이 비산되지 않도록 작업수행 - 석면함유 건축자재 또는 설비에 대한 지속적인 유지관리 - 석면함유 건축자재 또는 설비가 손상되었을 경우 즉시 보수 - 석면함유 건축자재를 인위적으로 손상시키지 않도록 함 - 석면함유 건축자재 또는 설비의 취급 및 사용으로 인해 분진이 발생할 경우 호흡보호구 착용
1-29	2층 발간실 천장	텍스타일	2층 멀티미디어실, 면접지도실, 성폭력, 성희롱상담실/보건실 천장	250.43	백석면	4	8	낮음

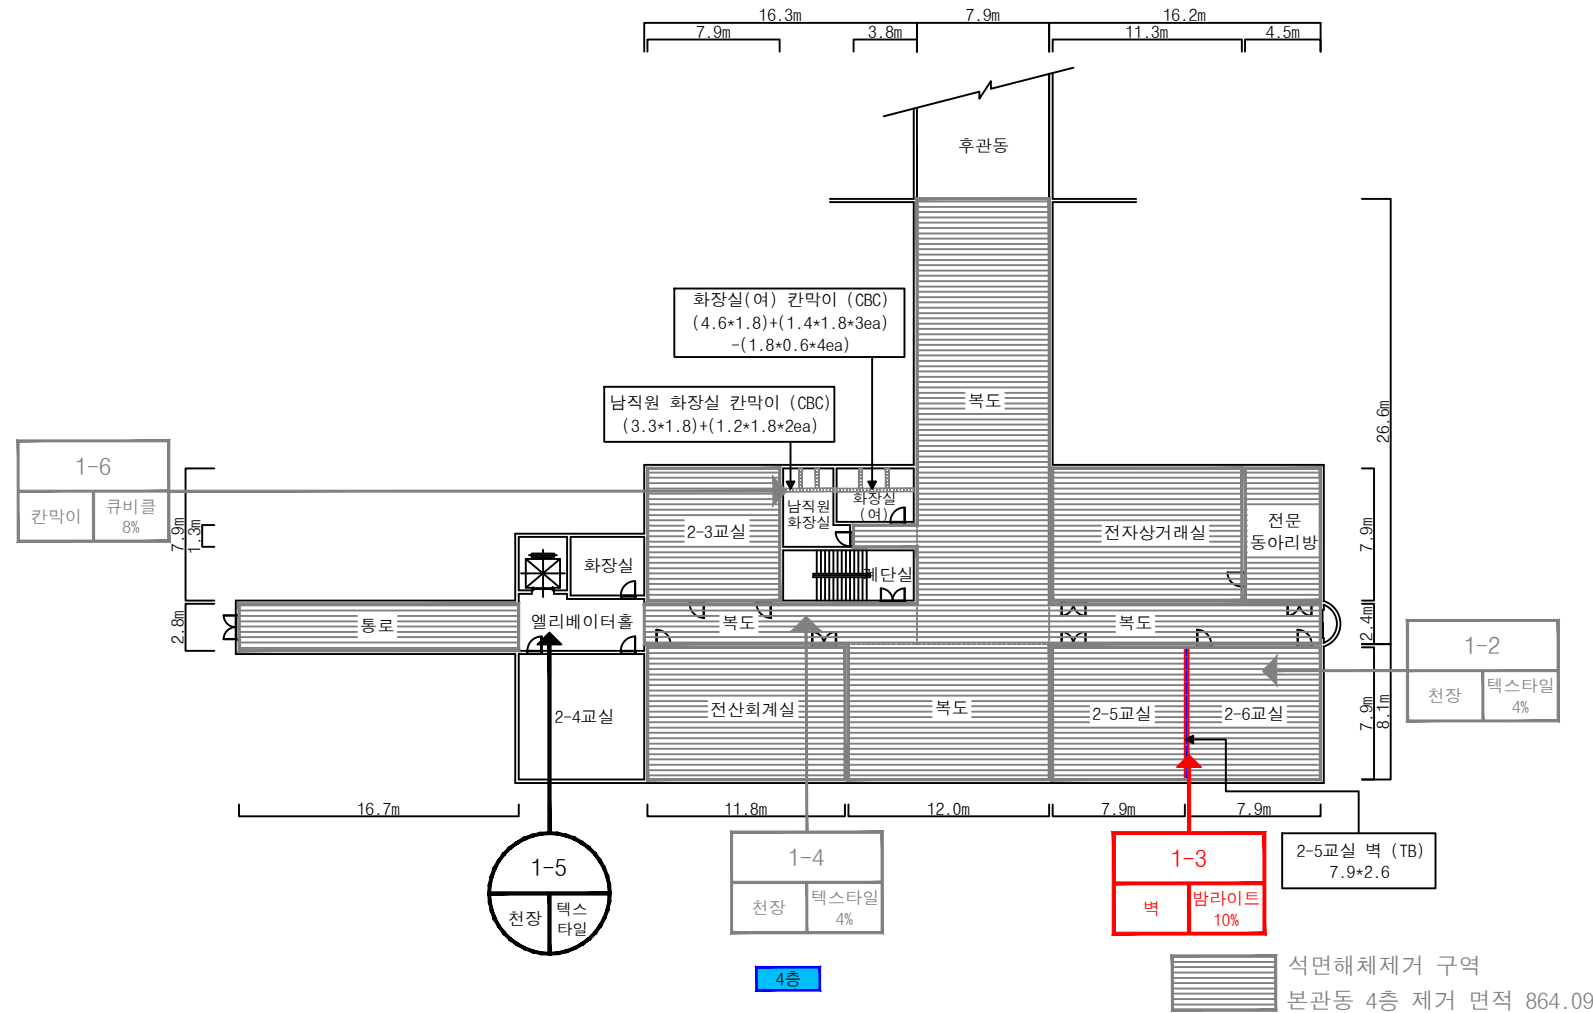
시료 번호	시료채취위치	건축자재	동일물질 구역	면적 부피 길이	석면 종류	석면함유량 (%)	위해성 평가점수	위해성 등급	관리방안
1-2	4층 2-6교실 천장	텍스타일	4층 2-3교실, 전산화계실, 전자상거래실, 전문동아리방, 2-5교실 천장	405.27	백석면	4	9	낮음	<ul style="list-style-type: none"> - 전기공사, 배선공사 등 건축물 유지보수 공사시 석면함유설비 또는 자재가 훼손되어 석면이 비산되지 않도록 작업수행 - 석면함유 건축자재 또는 설비에 대한 지속적인 유지관리 - 석면함유 건축자재 또는 설비가 손상되었을 경우 즉시 보수 - 석면함유 건축자재를 인위적으로 손상시키지 않도록 함 - 석면함유 건축자재 또는 설비의 취급 및 사용으로 인해 분진이 발생될 경우 호흡보호구 착용
1-3	4층 2-5교실 벽	밤라이트	-	20.54	백석면	10	7	낮음	
1-4	4층 복도 천장	텍스타일	4층 통로 천장	437.04	백석면	4	7	낮음	
1-5	4층 엘리베이터홀 천장	텍스타일	-	-	석면불검출	-	-	-	
1-6	4층 화장실(여) 칸막이	큐비클	4층 남직원화장실 칸막이	21.78	백석면	8	6	낮음

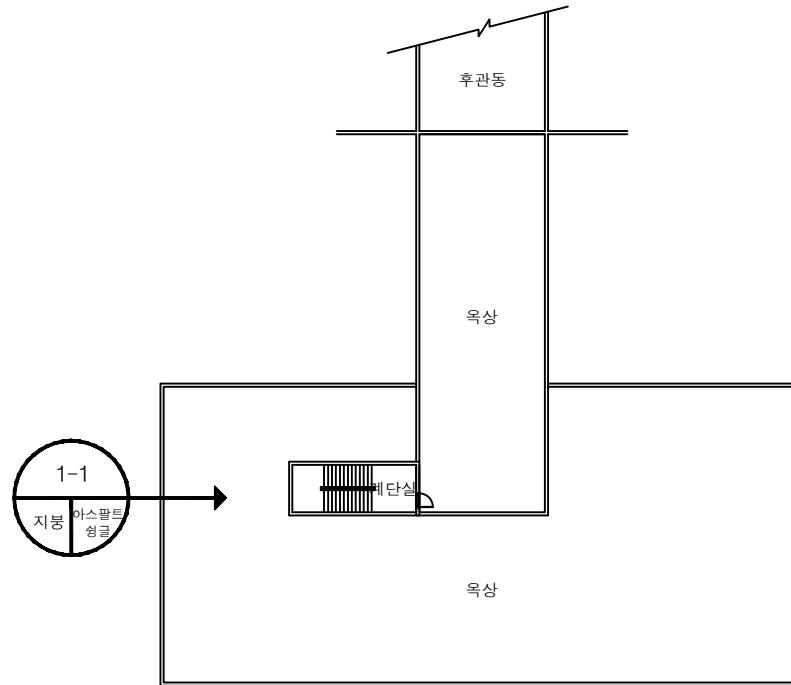
시료 번호	시료채취위치	건축자재	동일물질 구역	면적 부피 길이	석면 종류	석면함유량 (%)	위해성 평가점수	위해성 등급	관리방안
1-1	옥탑층 옥상 지붕	아스팔트 성글	-	-	석면불검출	-	-	-	<ul style="list-style-type: none"> - 전기공사, 배선공사 등 건축물 유지보수 공사시 석면함유설비 또는 자재가 훼손되어 석면이 비산되지 않도록 작업수행 - 석면함유 건축자재 또는 설비에 대한 지속적인 유지관리 - 석면함유 건축자재 또는 설비가 손상되었을 경우 즉시 보수 - 석면함유 건축자재를 인위적으로 손상시키지 않도록 함 - 석면함유 건축자재 또는 설비의 취급 및 사용으로 인해 분진이 발생될 경우 호흡보호구 착용

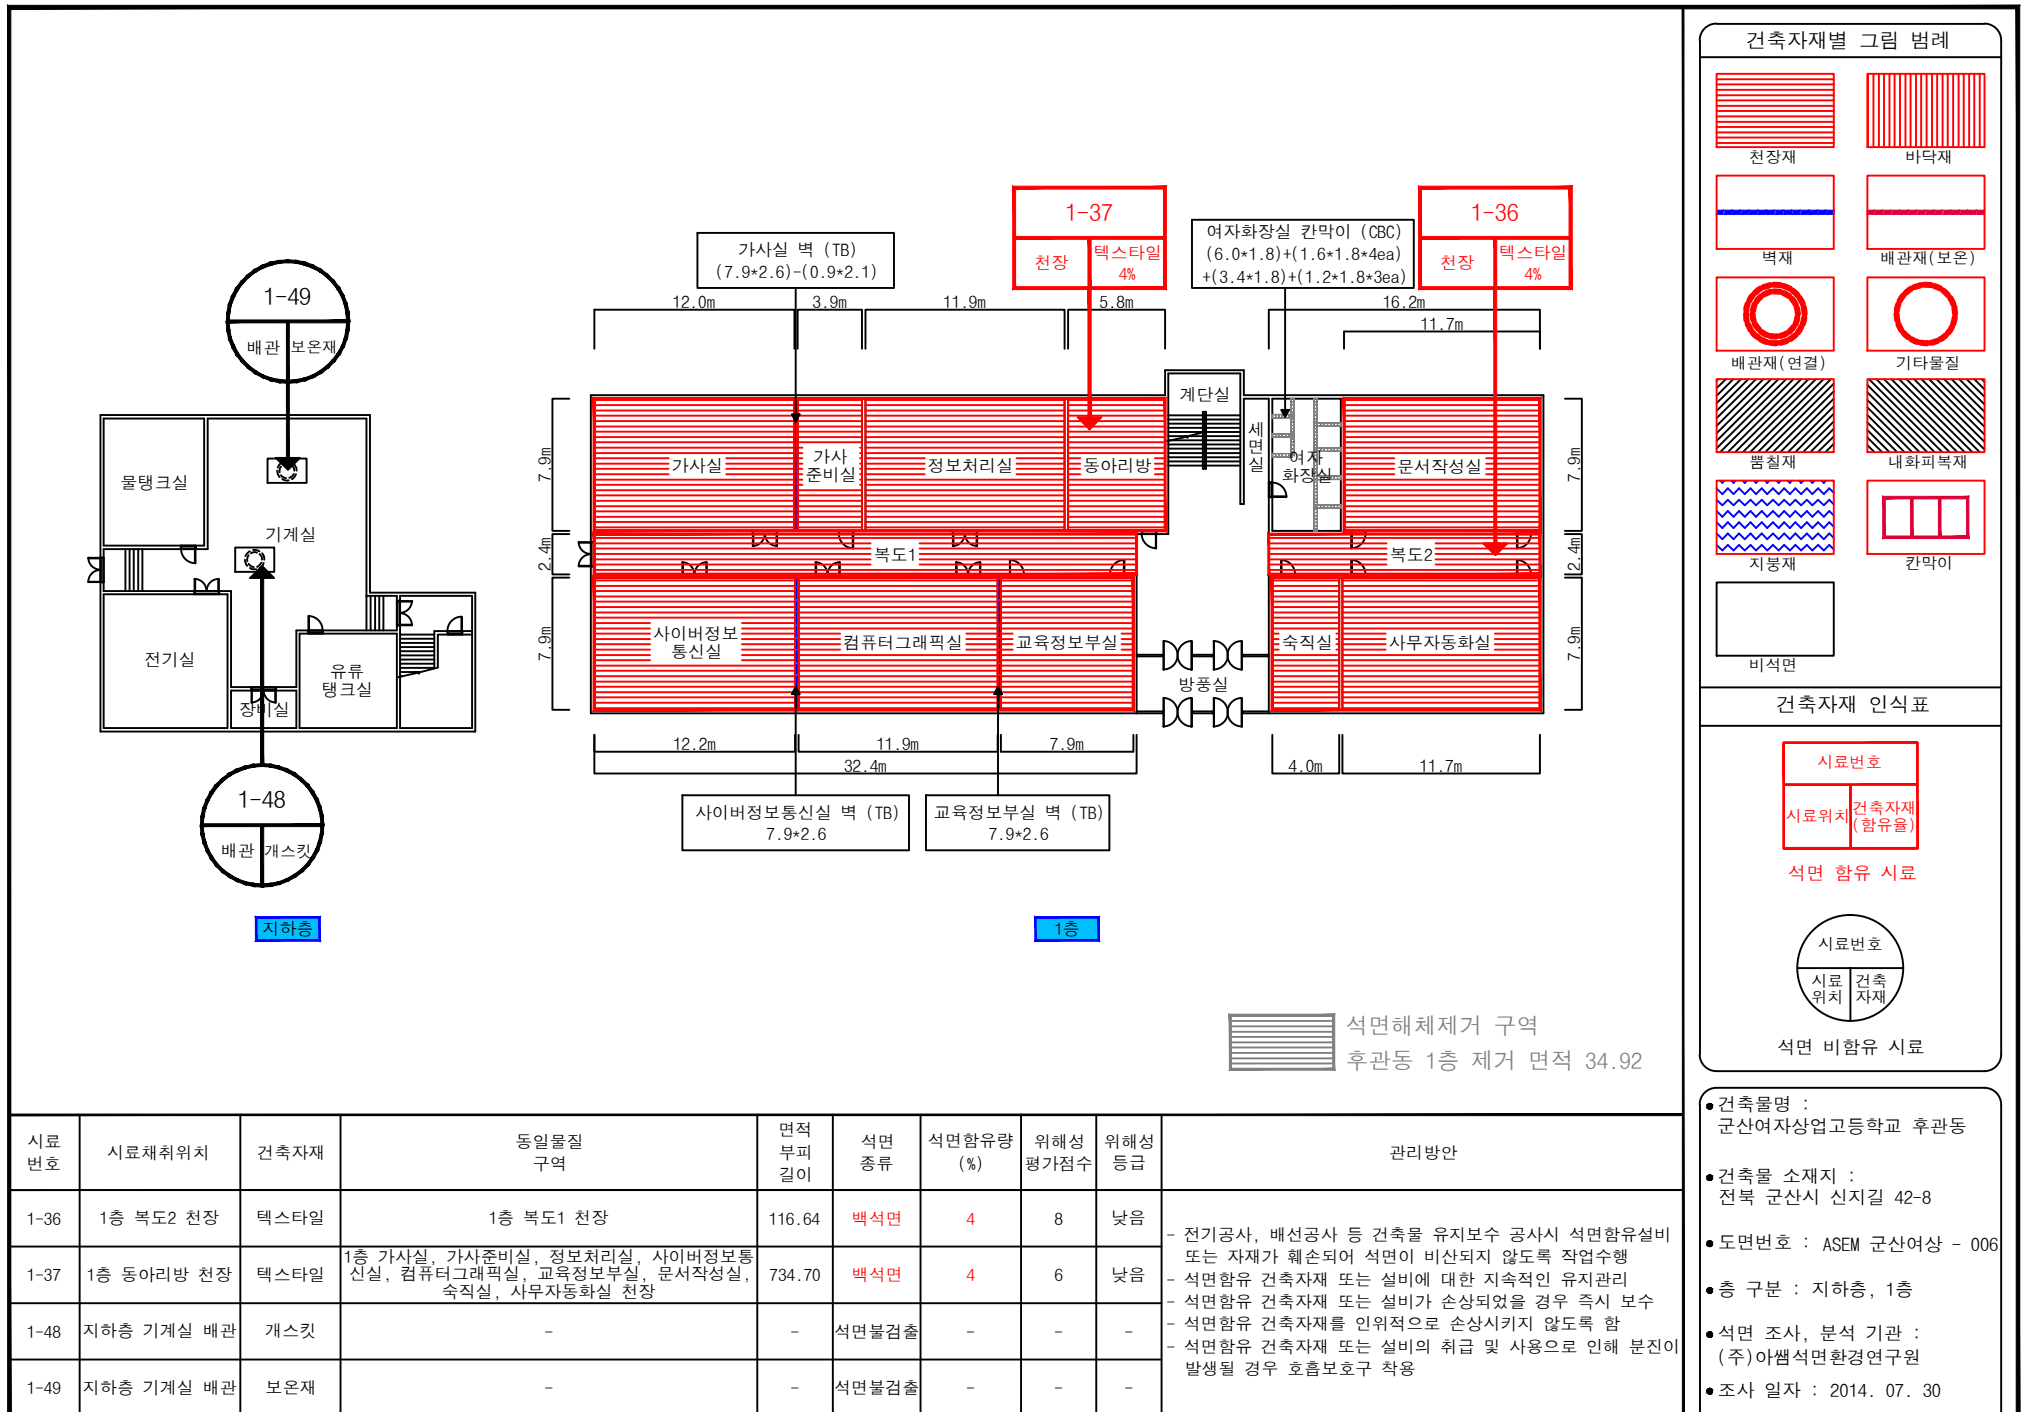
시료 번호	시료채취위치	건축자재	동일물질 구역	면적 부피 길이	석면 종류	석면함유량 (%)	위해성 평가점수	위해성 등급	관리방안
1-36	1층 복도2 천장	텍스타일	1층 복도1 천장	116.64	백석면	4	8	낮음	- 전기공사, 배선공사 등 건축물 유지보수 공사시 석면함유설비 또는 자재가 훼손되어 석면이 비산되지 않도록 작업수행 - 석면함유 건축자재 또는 설비에 대한 지속적인 유지관리 - 석면함유 건축자재 또는 설비가 손상되었을 경우 즉시 보수 - 석면함유 건축자재를 인위적으로 손상시키지 않도록 함 - 석면함유 건축자재 또는 설비의 취급 및 사용으로 인해 분진이 발생될 경우 호흡보호구 착용
1-37	1층 동아리방 천장	텍스타일	1층 가사실, 가사준비실, 정보처리실, 사이버정보통신실, 컴퓨터그래픽실, 교육정보부실, 문서작성실, 숙직실, 사무자동화실 천장	734.70	백석면	4	6	낮음	
1-48	지하층 기계실 배관	개스킷	-	-	석면불검출	-	-	-	
1-49	지하층 기계실 배관	보온재	-	-	석면불검출	-	-	-

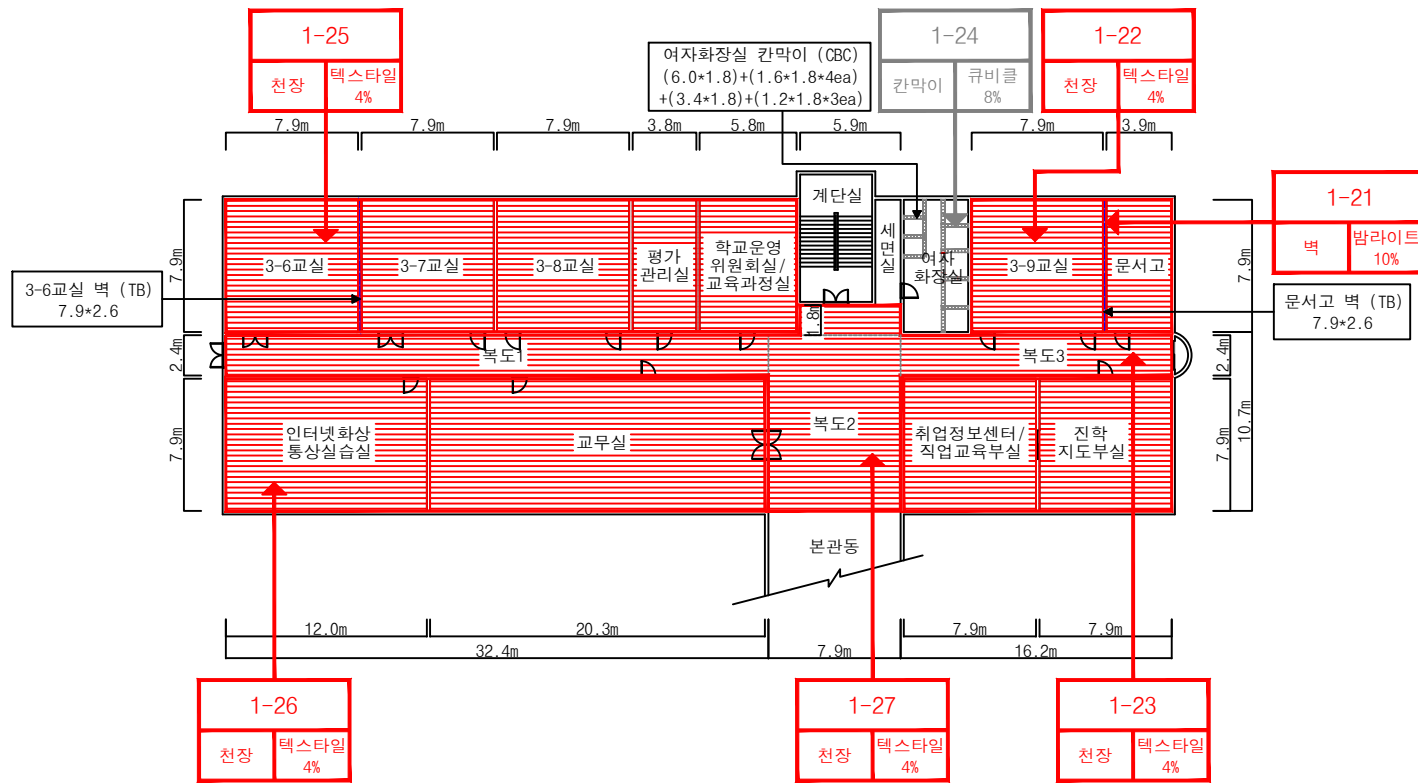
시료 번호	시료채취위치	건축자재	동일물질 구역	면적 부피 길이	석면 종류	석면함유량 (%)	위해성 평가점수	위해성 등급	관리방안
1-21	2층 문서고 벽	밤라이트	1층 가사실, 사이버정보통신실, 교육정보부실, 2층 3-6교실, 3층 과학준비실, 과학연구실, 역사관, 4층 녹원공부방, 5층 예절실 벽	178.83	백석면	10	3	낮음	<ul style="list-style-type: none"> - 전기공사, 배선공사 등 건축물 유지보수 공사시 석면함유설비 또는 자재가 훼손되어 석면이 비산되지 않도록 작업수행 - 석면함유 건축자재 또는 설비에 대한 지속적인 유지관리 - 석면함유 건축자재 또는 설비가 손상되었을 경우 즉시 보수 - 석면함유 건축자재를 인위적으로 손상시키지 않도록 함 - 석면함유 건축자재 또는 설비의 취급 및 사용으로 인해 분진이 발생될 경우 호흡보호구 착용
1-22	2층 3-9교실 천장	텍스타일	2층 문서고 천장	93.22	백석면	4	10	낮음	
1-23	2층 복도3 천장	텍스타일	2층 취업정보센터/직업교육부실, 진학지도부실 천장	163.70	백석면	4	8	낮음	
1-24	2층 여자화장실 칸막이	큐비클	1층 여자화장실 칸막이	69.84	백석면	8	6	낮음	
1-25	2층 3-6교실 천장	텍스타일	2층 3-7교실, 3-8교실, 평가관리실, 학교운영위원회 회실/교육과정실 천장	263.07	백석면	4	10	낮음	
1-26	2층 인터넷화상 통상실습실 천장	텍스타일	2층 교무실 천장	255.17	백석면	4	7	낮음	
1-27	2층 복도2 천장	텍스타일	2층 복도1 천장	172.91	백석면	4	8	낮음

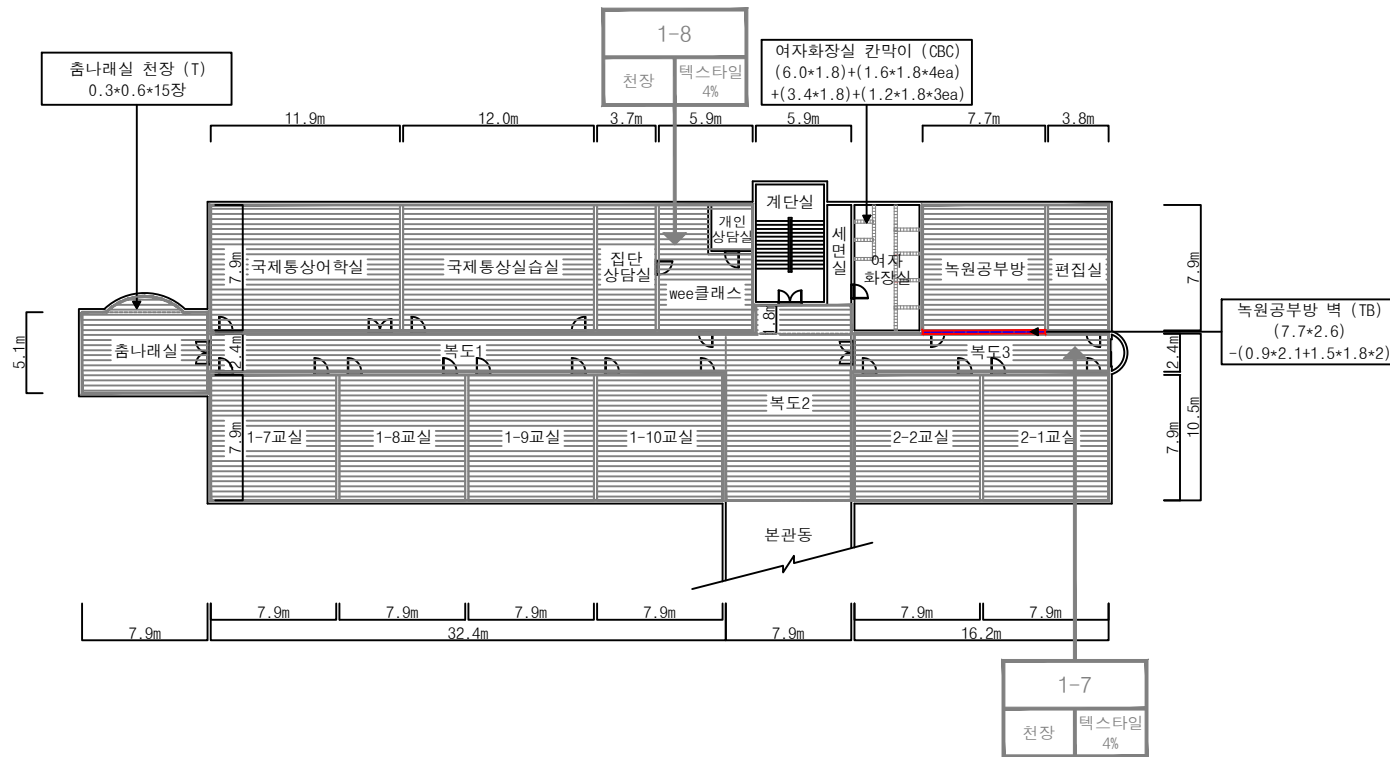
시료 번호	시료채취위치	건축자재	동일물질 구역	면적 부피 길이	석면 종류	석면함유량 (%)	위해성 평가점수	위해성 등급	관리방안
1-7	4층 복도3 천장	텍스타일	4층 복도1, 복도2, 춤나래실 천장	253.20	백석면	4	7	낮음	- 전기공사, 배선공사 등 건축물 유지보수 공사시 석면함유설비 또는 자재가 훼손되어 석면이 비산되지 않도록 작업수행 - 석면함유 건축자재 또는 설비에 대한 지속적인 유지관리 - 석면함유 건축자재 또는 설비가 손상되었을 경우 즉시 보수 - 석면함유 건축자재를 인위적으로 손상시키지 않도록 함 - 석면함유 건축자재 또는 설비의 취급 및 사용으로 인해 분진이 발생될 경우 호흡보호구 착용
1-8	4층 WEE클래스 천장	텍스타일	4층 국제통상어학실, 국제통상실습실, 집단상담실, 개인상담실, 녹원공부방, 편집실, 1-7교실 ~1-10교실, 2-2교실, 2-1교실 천장	729.96	백석면	4	8	낮음

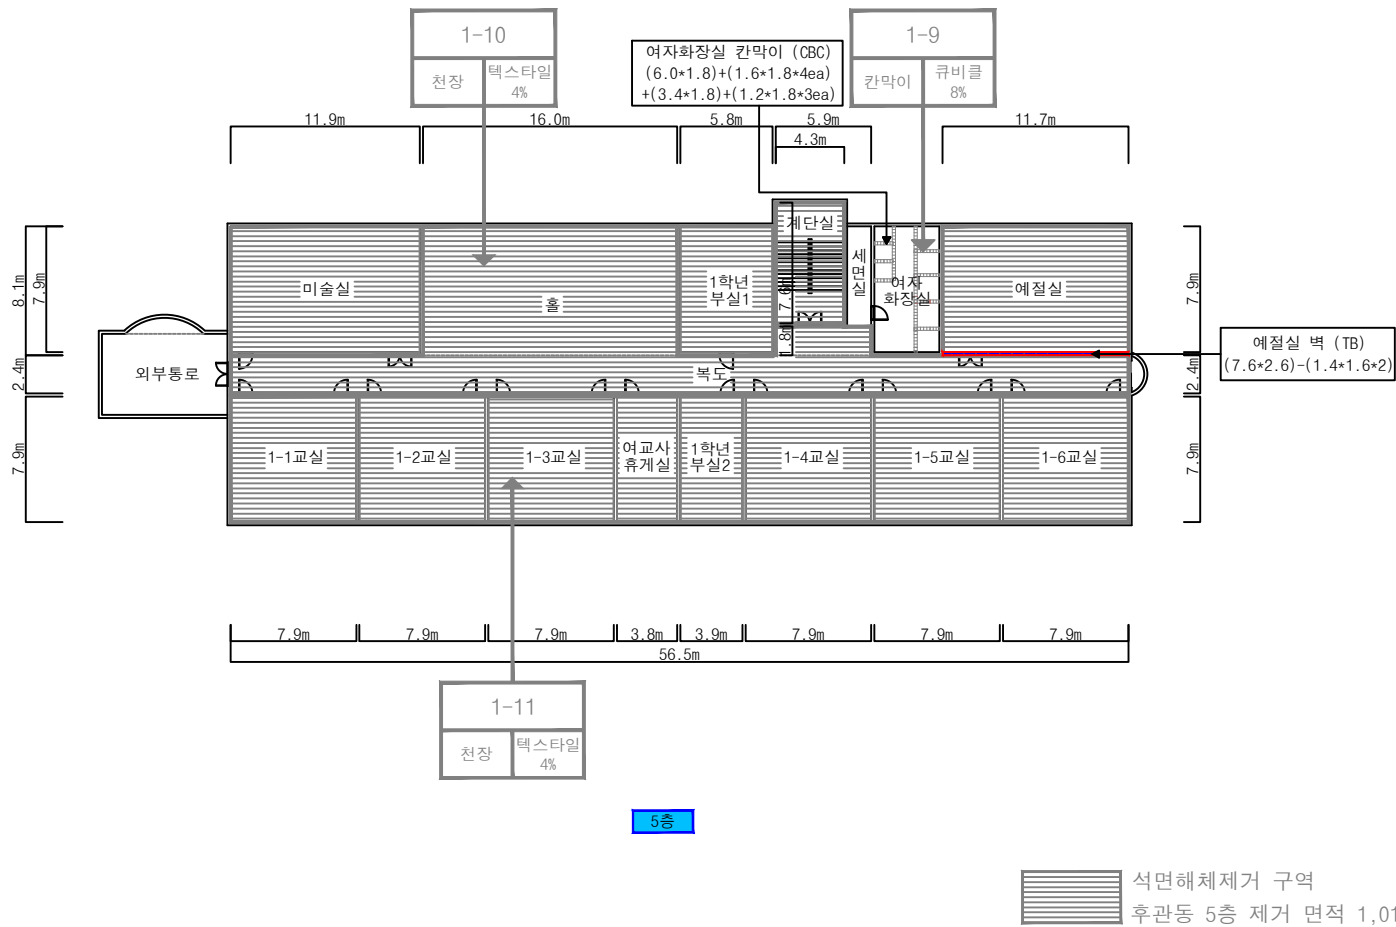
시료번호	시료채취위치	건축자재	동일물질 구역	면적 부피 길이	석면 종류	석면함유량 (%)	위해성 평가점수	위해성 등급	관리방안
1-9	5층 여자화장실 칸막이	큐비클	3,4층 여자화장실 칸막이	104.76	백석면	8	6	낮음	- 전기공사, 배선공사 등 건축물 유지보수 공산시 석면함유설비 또는 자재가 훼손되어 석면이 비산되지 않도록 작업수행 - 석면함유 건축자재 또는 설비에 대한 지속적인 유지관리 - 석면함유 건축자재 또는 설비가 손상되었을 경우 즉시 보수 - 석면함유 건축자재를 인위적으로 손상시키지 않도록 함 - 석면함유 건축자재 또는 설비의 취급 및 사용으로 인해 분진이 발생될 경우 호흡보호구 착용
1-10	5층 홀 천장	텍스타일	5층 미술실, 복도, 1학년부실1, 계단실, 예절실 천장	540.76	백석면	4	7	낮음	
1-11	5층 1-3교실 천장	텍스타일	5층 1-1교실, 1-2교실, 여교사휴게실, 1학년부실2, 1-4교실, 1-5교실, 1-6교실 천장	435.29	백석면	4	9	낮음

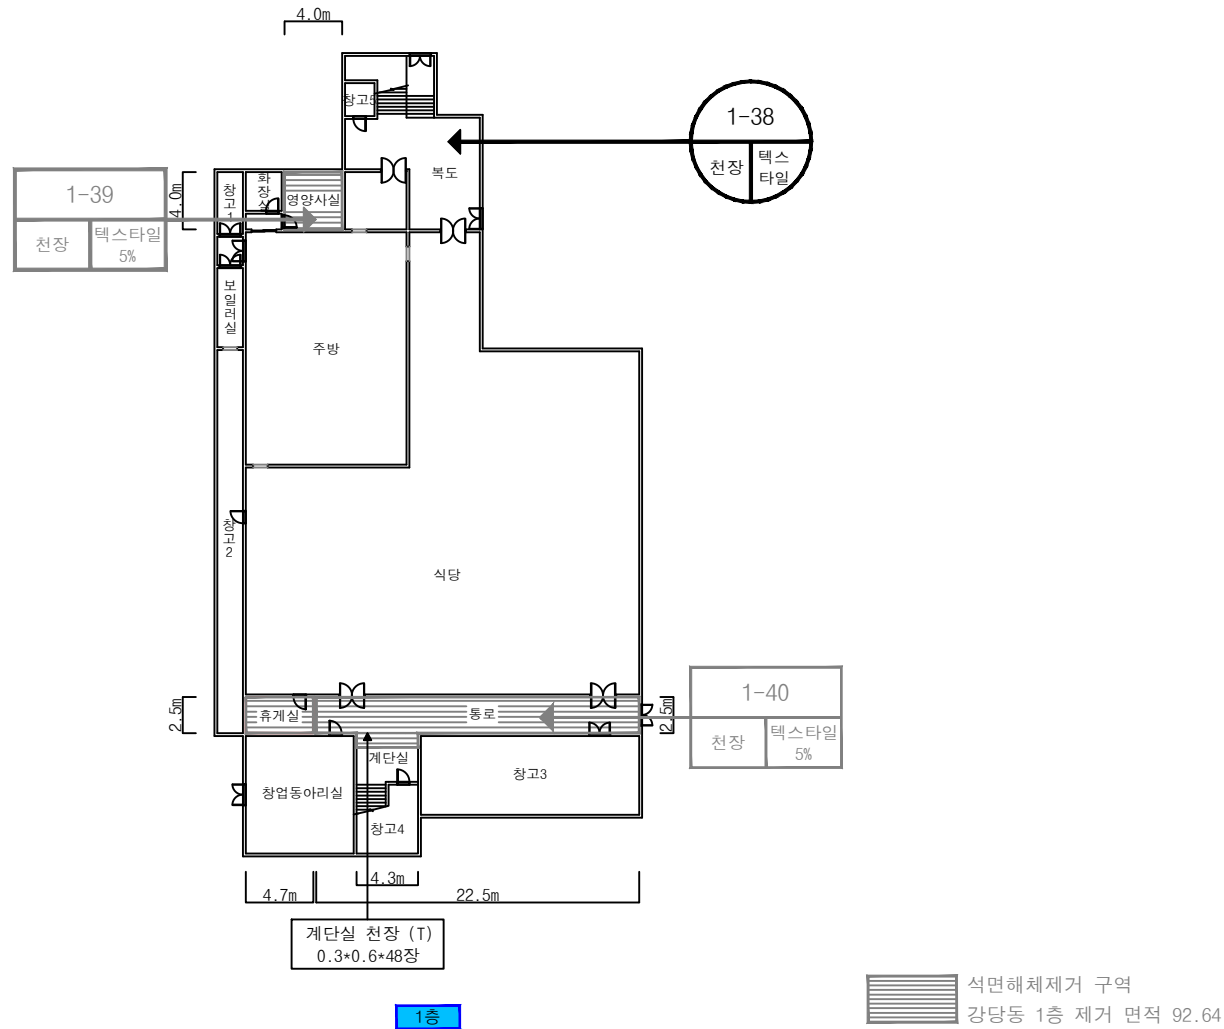
시료 번호	시료채취위치	건축자재	동일물질 구역	면적 부피 길이	석면 종류	석면함유량 (%)	위해성 평가점수	위해성 등급	관리방안
1-38	1층 복도 천장	텍스타일	-	-	석면불검출	-	-	-	- 전기공사, 배선공사 등 건축물 유지보수 공사시 석면함유설비 또는 자재가 훼손되어 석면이 비산되지 않도록 작업수행
1-39	1층 영양사실 천장	텍스타일	-	16.00	백석면	5	8	낮음	- 석면함유 건축자재 또는 설비에 대한 지속적인 유지관리 - 석면함유 건축자재 또는 설비가 손상되었을 경우 즉시 보수 - 석면함유 건축자재를 인위적으로 손상시키지 않도록 함 - 석면함유 건축자재 또는 설비의 취급 및 사용으로 인해 분진이 발생될 경우 호흡보호구 착용
1-40	1층 통로 천장	텍스타일	1층 휴게실, 계단실 천장	76.64	백석면	5	8	낮음

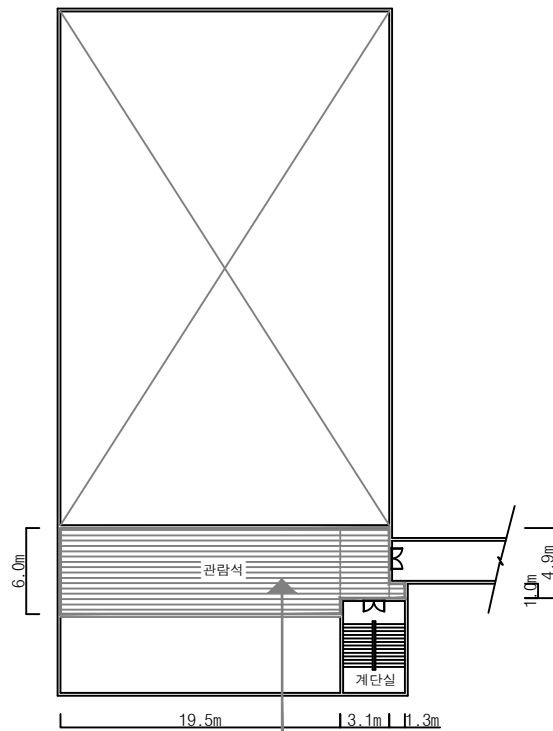
1-42
천장 텍스타일
5%

시료 번호	시료채취위치	건축자재	동일물질 구역	면적 부피 길이	석면 종류	석면함유량 (%)	위해성 평가점수	위해성 등급	관리방안
1-41	옥탑층 계단실 천장	텍스타일	-	45.58	백석면	5	3	낮음	<ul style="list-style-type: none"> - 전기공사, 배선공사 등 건축물 유지보수 공사시 석면함유설비 또는 자재가 훼손되어 석면이 비산되지 않도록 작업수행 - 석면함유 건축자재 또는 설비에 대한 지속적인 유지관리 - 석면함유 건축자재 또는 설비가 손상되었을 경우 즉시 보수 - 석면함유 건축자재를 인위적으로 손상시키지 않도록 함 - 석면함유 건축자재 또는 설비의 취급 및 사용으로 인해 분진이 발생될 경우 호흡보호구 착용
1-42	4층 관람석 천장	텍스타일	-	133.49	백석면	5	3	낮음

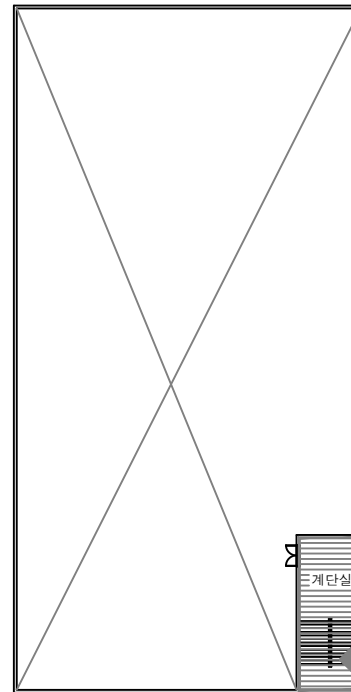
옥탑층

1-41
천장 텍스타일
5%
