군산여자상업고등학교 건축물 석면지도

(주) 아셈 석면환경연구원

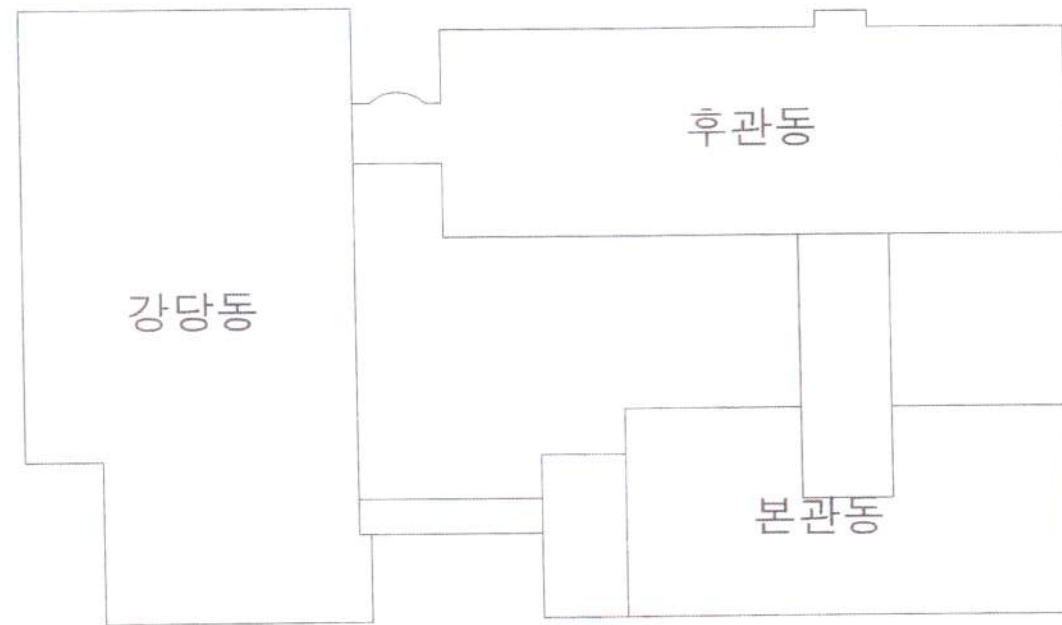
- 건축물명 : 군산여자상업고등학교 본관동
- 건축물 소재지 : 전북 군산시 신지길 42-8
- 도면번호 : ASEM 군산여상 - 001
- 층 구분 : 1층
- 석면 조사, 분석 기관 : (주)아셈석면환경연구원
- 조사 일자 : 2014. 07. 30

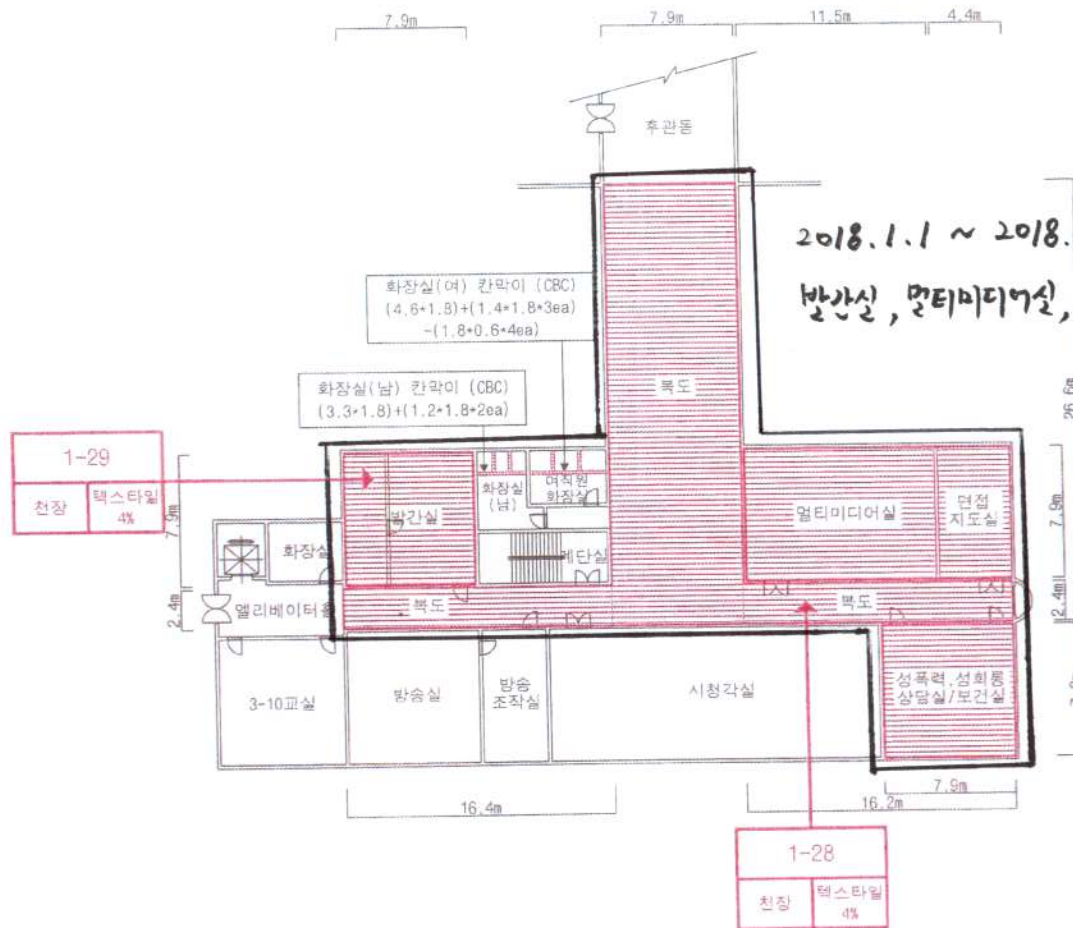
- 건축물명 : 군산여자상업고등학교 본관동
- 건축물 소재지 : 전북 군산시 신지길 42-8
- 도면번호 : ASEM 군산여상 - 002
- 층 구분 : 2층
- 석면 조사, 분석 기관 : (주)아톰석면환경연구원
- 조사 일자 : 2014. 07. 30

시료 번호	시료채취위치	건축자재	배설물 발생 구역	면적 부피 길이	고민 종류	석면함유량 (%)	위해성 평가점수	위해성 등급	관리방안
1-28	2층 복도 천장	텍스타일	-	288.38	백색면	4	7	저 위험	- 전기공사, 배선공사 등 건축물 유지보수 공사시 석면함유설비 또는 자재가 훼손되어 석면이 비산되지 않도록 작업수행 - 석면함유 건축자재 또는 설비에 대한 지속적인 유지관리 - 석면함유 건축자재 또는 설비가 손상되었을 경우 즉시 보수 - 석면함유 건축자재를 인위적으로 손상시키지 않도록 함
1-29	2층 방간실 천장	텍스타일	2층 멀티미디어실, 면접지도실, 상복력, 상회통상담실/보건실 천장	250.43	백색면	4	8	저 위험	- 석면함유 건축자재 또는 설비의 취급 및 사용으로 인해 분진이 발생될 경우 호흡보호구 착용

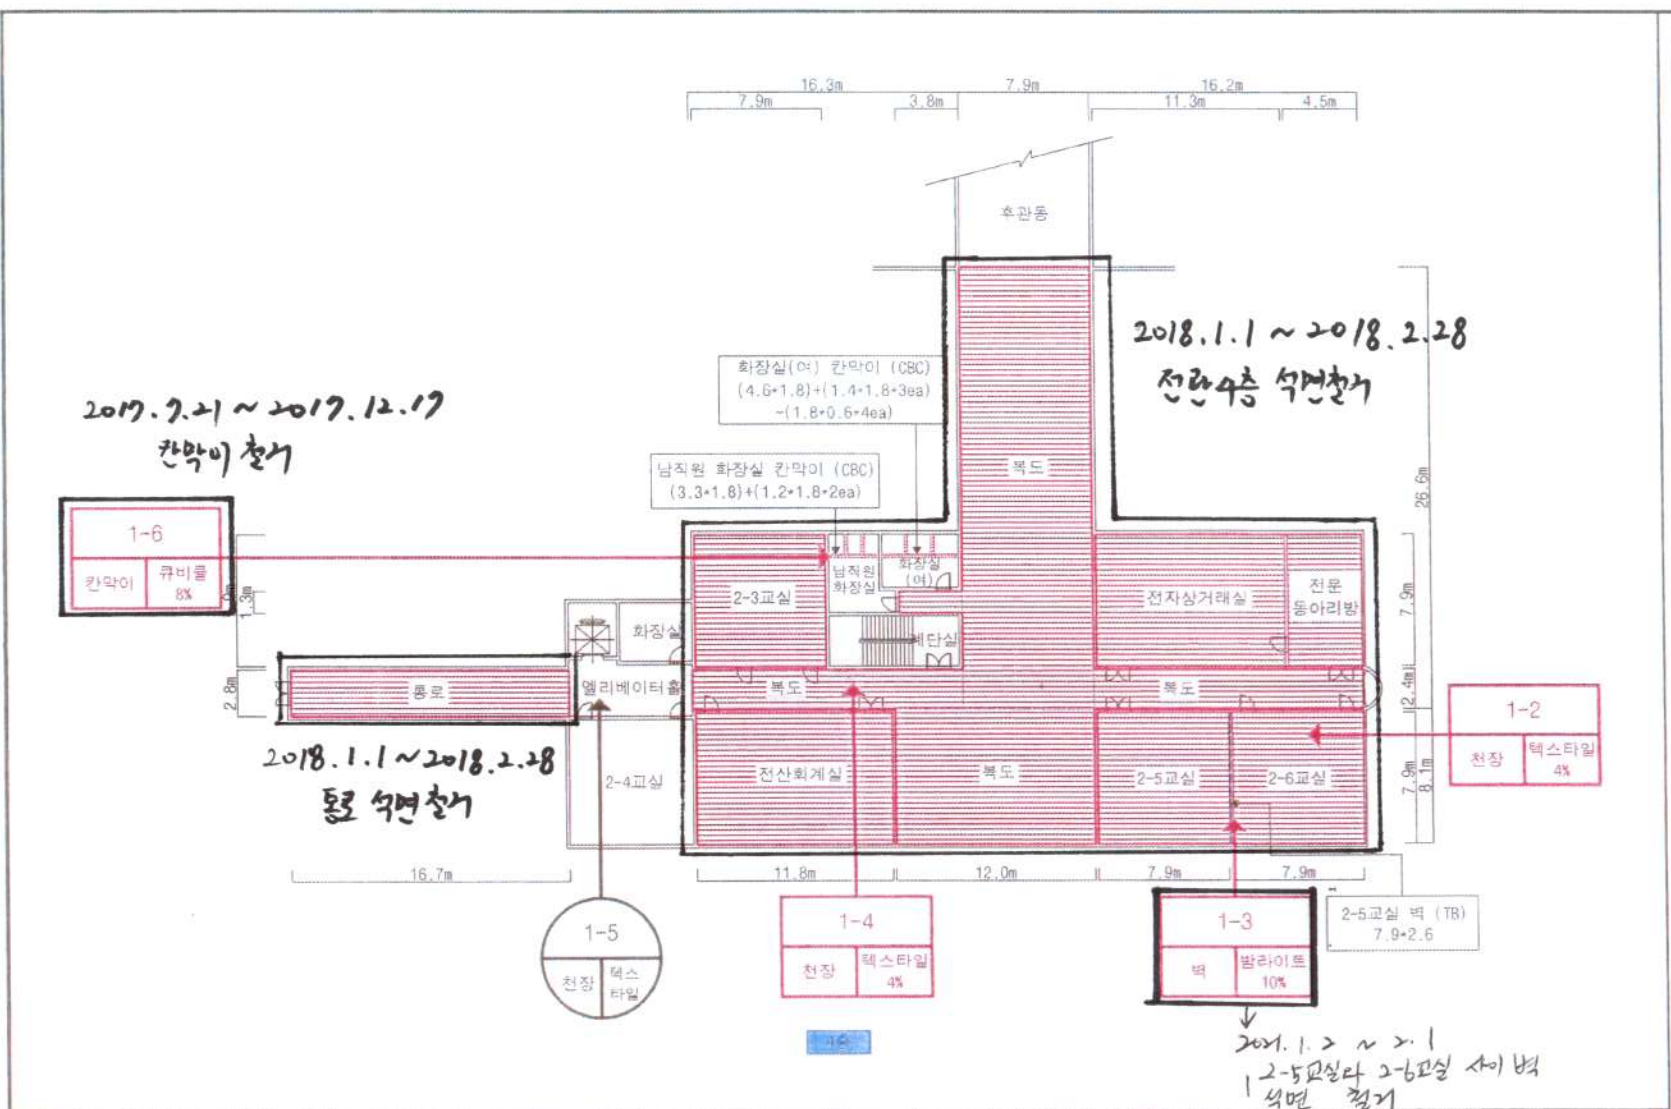
시료 번호	시료채취위치	건축자재	동일물집 구역	면적 부피 길이	석면 종류	석면함유량 (%)	위해성 평가점수	위해성 등급	관리방안
1-2	4층 2-6교실 천장	텍스타일	4층 2-3교실, 전산회계실, 전자상거래실, 전문동아리방, 2-5교실 천장	405.27	백석면	4	9	저	- 전기공사, 배선공사 등 건축을 유지보수 공사시 석면함유설비 또는 자재가 훼손되어 석면이 비산되지 않도록 작업수행 - 석면함유 건축자재 또는 설비에 대한 지속적인 유지관리 - 석면함유 건축자재 또는 설비가 손상되었을 경우 즉시 보수 - 석면함유 건축자재를 인위적으로 손상시키지 않도록 함 - 석면함유 건축자재 또는 설비의 취급 및 사용으로 인해 문제가 발생될 경우 호출보호구 착용
1-3	4층 2-5교실 벽	발라이트	-	20.54	백석면	10	7	저	
1-4	4층 복도 천장	텍스타일	4층 복도 천장	437.04	백석면	4	7	저	
1-5	4층 엘리베이터홀 천장	텍스타일	-	-	석면불감출	-	-	-	
1-6	4층 화장실(여) 칸막이	큐비클	4층 남직원화장실 칸막이	21.78	백석면	8	6	저

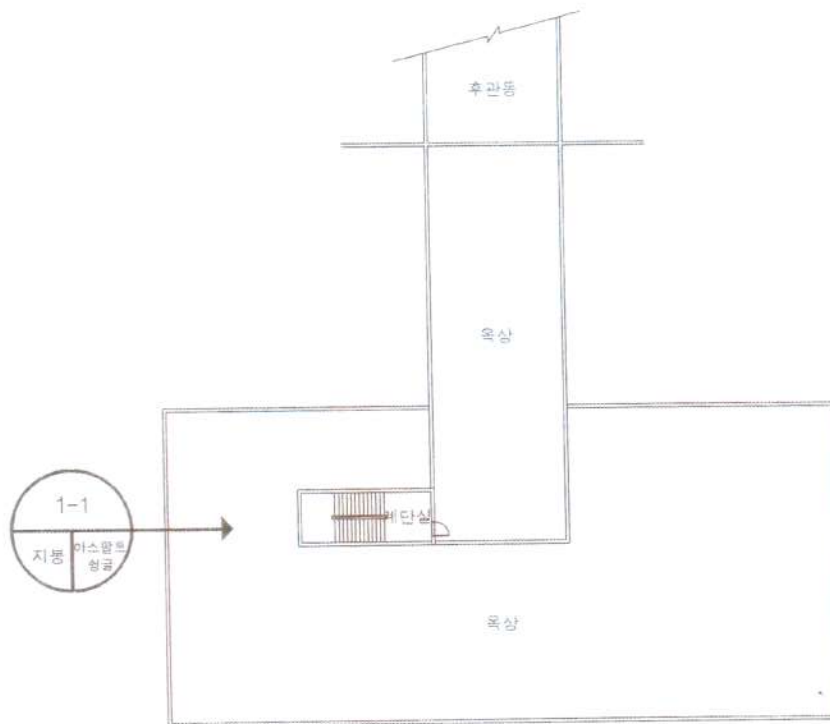
- 건축물명 : 군산여자상업고등학교 본관동
- 건축물 소재지 : 전북 군산시 신지길 42-8
- 도면번호 : ASEM 군산여상 - 005
- 층 구분 : 옥탑층
- 석면 조사, 분석 기관 : (주)아셈석면환경연구원
- 조사 일자 : 2014. 07. 30

시료 번호	시료채취위치	건축자재	해당 구분	면적 부피 비율	석면 함유 유무	석면함유량 (%)	위해성 평가점수	위해성 등급	관리방안
1-1	옥상층 옥상 지붕	아스팔트 층판	-	-	석면불검출	-	-	-	<ul style="list-style-type: none"> - 전기공사, 배선공사 등 건축물 유지보수 공사시 석면함유설비 또는 자재가 훼손되어 석면이 비산되지 않도록 작업수행 - 석면함유 건축자재 또는 설비에 대한 지속적인 유지관리 - 석면함유 건축자재 또는 설비가 손상되었을 경우 즉시 보수 - 석면함유 건축자재를 인위적으로 손상시키지 않도록 함 - 석면함유 건축자재 또는 설비의 취급 및 사용으로 인해 분진이 발생될 경우 호흡보호구 착용

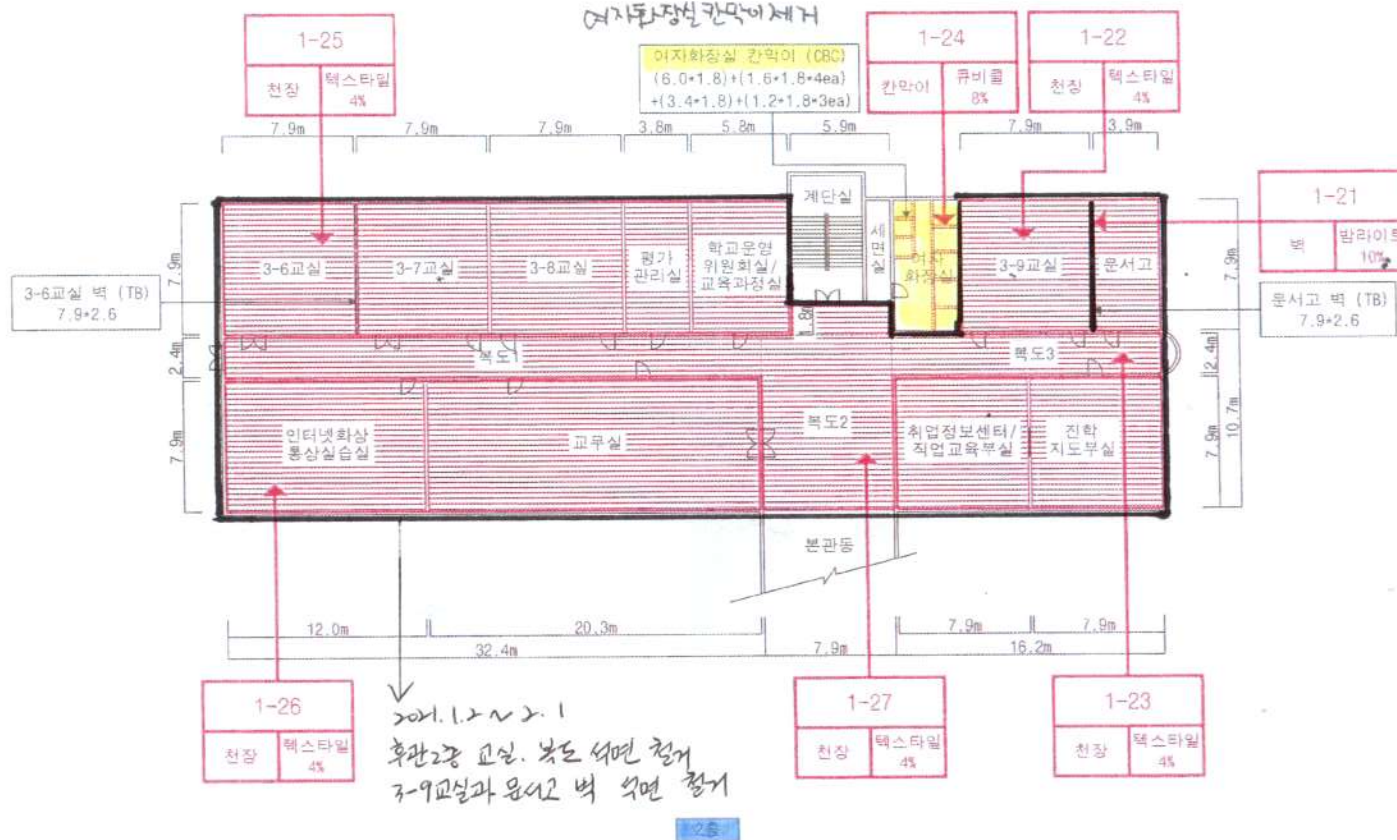
시료 번호	시료채취위치	건축자재	동일물질 구역	면적 부피 길이	석면 종류	석면함유량 (%)	위해성 평가점수	위해성 등급	관리방안
1-21	2층 문서고 벽	발라이트	1층 가사실, 사이버정보통신실, 교육정보부실, 2층 3-6교실, 3층 과학준비실, 과학연구실, 역사관, 4층 복원동무방, 5층 예절실 벽	178.83	백석면	10	3	낮음	<ul style="list-style-type: none"> - 전기공사, 배선공사 등 건축물 유지보수 공사시 석면함유설비 또는 자재가 훼손되어 석면이 비산되지 않도록 작업수행 - 석면함유 건축자재 또는 설비에 대한 지속적인 유지관리 - 석면함유 건축자재 또는 설비가 손상되었을 경우 즉시 보수 - 석면함유 건축자재를 인위적으로 손상시키지 않도록 함 - 석면함유 건축자재 또는 설비의 취급 및 사용으로 인해 분진이 발생될 경우 호흡보호구 착용
1-22	2층 3-9교실 천장	텍스타일	2층 문서고 천장	93.22	백석면	4	10	낮음	
1-23	2층 복도3 천장	텍스타일	2층 취업정보센터/직업교육부실, 진학지도부실 천장	163.70	백석면	4	8	낮음	
1-24	2층 여자화장실 칸막이	큐비클	1층 여자화장실 칸막이	69.84	백석면	8	6	낮음	
1-25	2층 3-6교실 천장	텍스타일	2층 3-7교실, 3-8교실, 평가관리실, 학교운영위원 회실/교과과장실 천장	263.07	백석면	4	10	낮음	
1-26	2층 인터넷화상 통상실습실 천장	텍스타일	2층 교무실 천장	255.17	백석면	4	7	낮음	
1-27	2층 복도2 천장	텍스타일	2층 복도1 천장	172.91	백석면	4	8	낮음

- 건축물명 : 군산여자상업고등학교 후관동
- 건축물 소재지 : 전북 군산시 신지길 42-8
- 도면번호 : ASEM 군산여상 - 007
- 층 구분 : 2층
- 석면 조사, 분석 기관 : (주)아셈석면환경연구원
- 조사 일자 : 2014. 07. 30

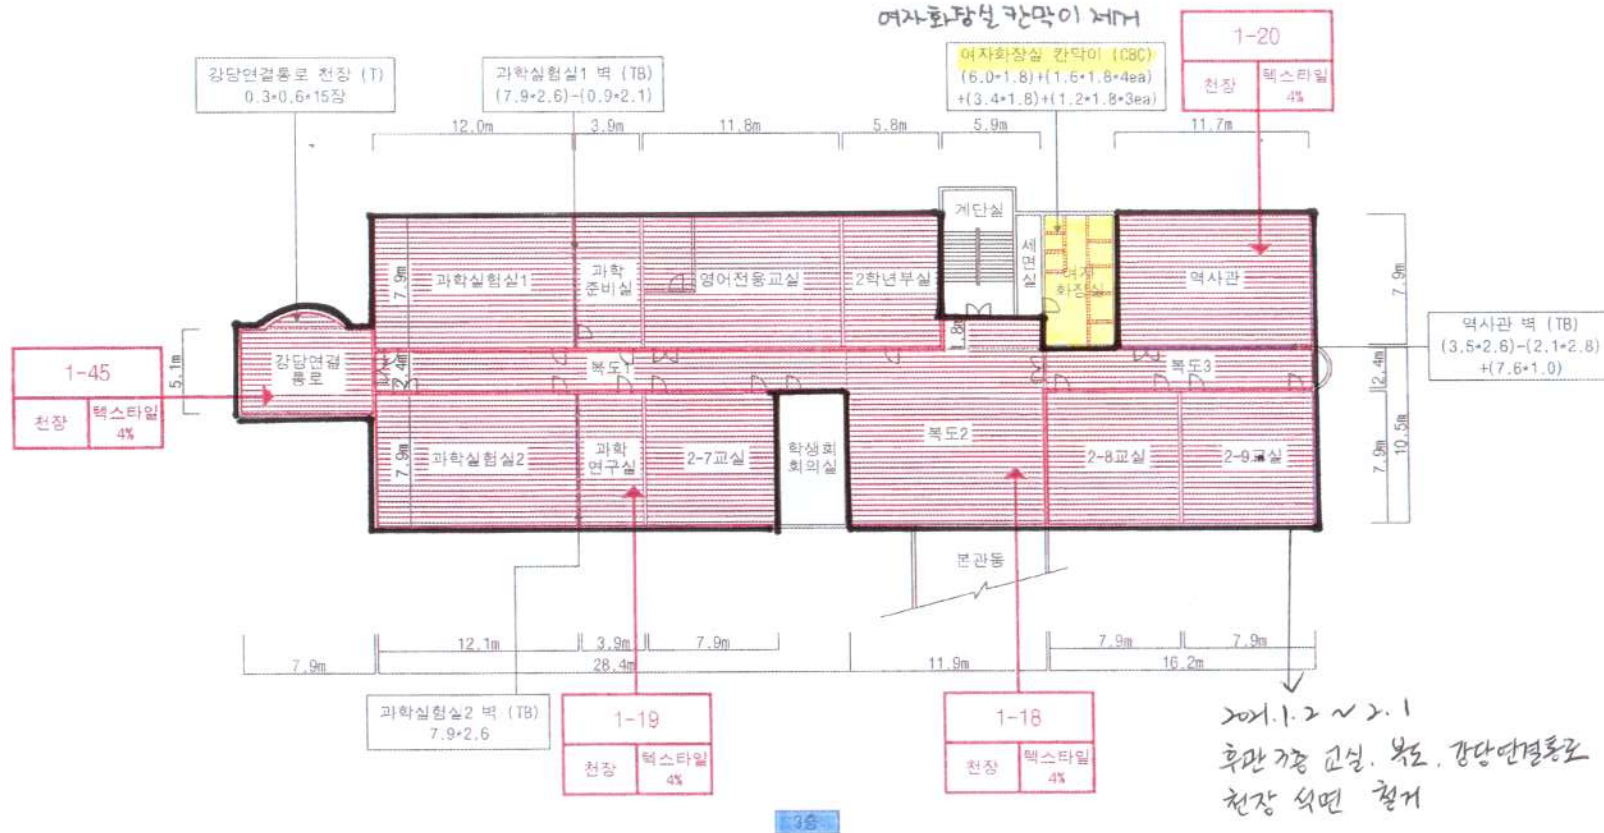
- 건축물명 : 군산여자상업고등학교 후관동
- 건축물 소재지 : 전북 군산시 신지길 42-8
- 도면번호 : ASEM 군산연상 - 008
- 층 구분 : 3층
- 석면 조사, 분석 기관 : (주)아셈석면환경연구원
- 조사 일자 : 2014. 07. 30

시료 번호	시료채취위치	건축자재	동일물질 구역	면적 부피 길이	석면 종류	석면함유량 (%)	위해성 평가점수	위해성 등급	관리방안
1-18	3층 복도2 천장	텍스타일	3층 복도1, 복도3 천장	242.61	백석면	4	7	낮음	- 전기공사, 배선공사 등 건축물 유지보수 공사시 석면함유물비 또는 자재가 훼손되어 석면이 비산되지 않도록 작업수행 - 석면함유 건축자재 또는 살비에 대한 지속적인 유지관리 - 석면함유 건축자재 또는 살비가 손상되었을 경우 즉시 보수 - 석면함유 건축자재를 인위적으로 손상시키지 않도록 함 - 석면함유 건축자재 또는 살비의 취급 및 사용으로 인해 분진이 발생될 경우 호흡보호구 착용
1-19	3층 과학연구실 천장	텍스타일	3층 과학실험실1, 과학준비실, 영어전용교실, 2학년부실, 과학실험실2, 2-7교실 천장	453.46	백석면	4	5	낮음	
1-20	3층 역사관 천장	텍스타일	3층 2-8교실, 2-9교실 천장	217.25	백석면	4	3	낮음	
1-45	3층 강당연결동 복 천장	텍스타일	-	42.90	백석면	4	8	낮음

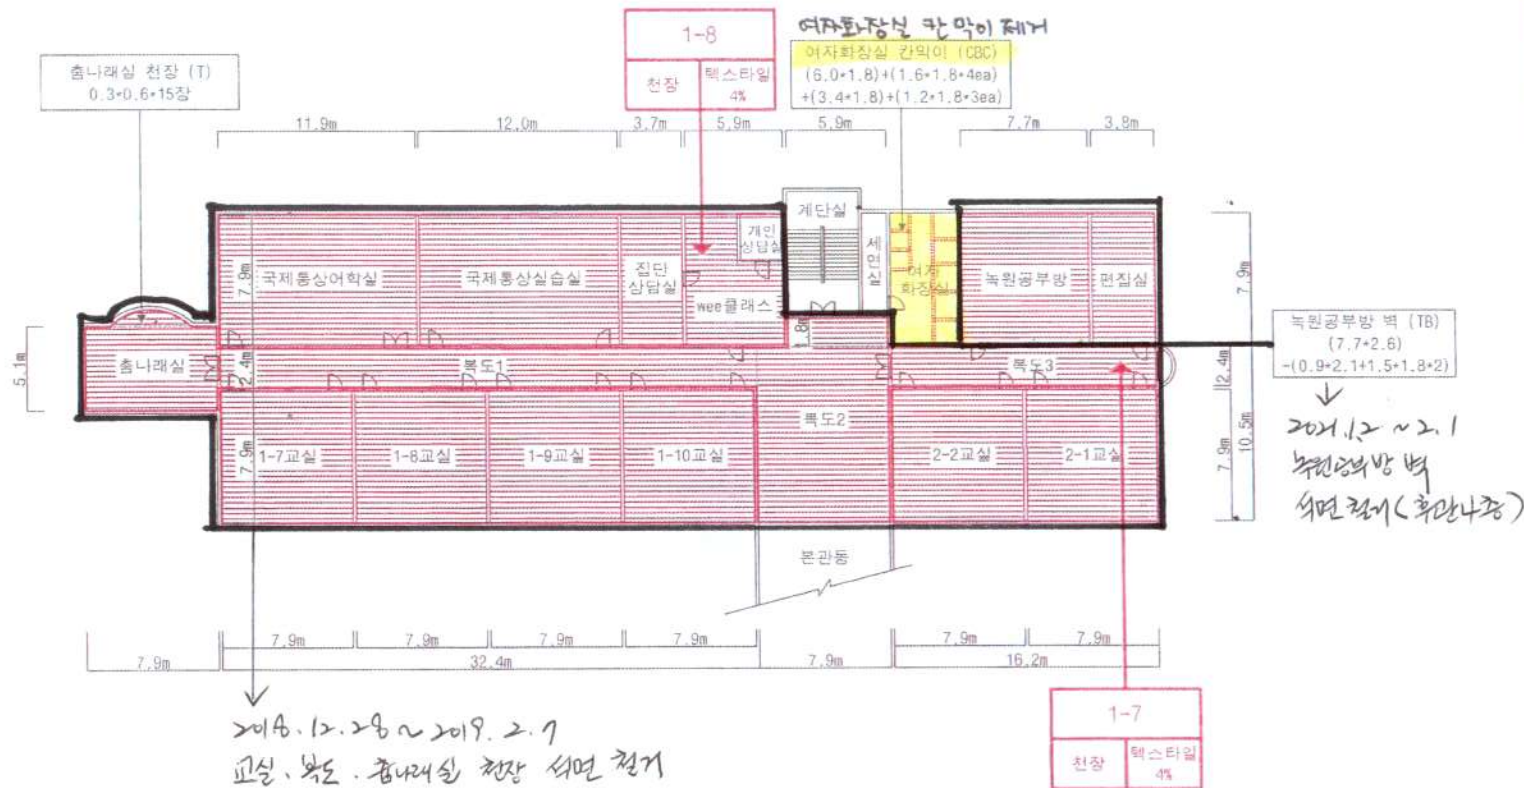
- 건축물명 : 군산여자상업고등학교 후관동
- 건축물 소재지 : 전북 군산시 신지길 42-8
- 도면번호 : ASEM 군산여상 - 009
- 층 구분 : 4층
- 석면 조사, 분석 기관 : (주)아셈석면환경연구원
- 조사 일자 : 2014. 07. 30

시료 번호	시료채취위치	건축자재	동원물질 구역	면적 부피 길이	석면 종류	석면 함유량 (%)	위해성 평가점수	위해성 등급	관리방안
1-7	4층 복도3 천장	텍스타일	4층 복도1, 복도2, 휴나래실 천장	253.20	백석면	4	7	낮음	- 전기공사, 배선공사 등 건축물 유지보수 공사시 석면함유설비 또는 자재가 훼손되어 석면이 비산되지 않도록 작업수행 - 석면함유 건축자재 또는 설비에 대한 지속적인 유지관리 - 석면함유 건축자재 또는 설비가 손상되었을 경우 즉시 보수 - 석면함유 건축자재를 인위적으로 손상시키지 않도록 함 - 석면함유 건축자재 또는 설비의 취급 및 사용으로 인해 토진이 발생될 경우 호흡보호구 착용
1-8	4층 WE클래스 천장	텍스타일	4층 국제통상어학실, 국제통상실습실, 집단상담실, 개인상담실, 녹원공부방, 편집실, 1-7교실 ~ 1-10교실, 2-2교실, 2-1교실 천장	729.96	백석면	4	8	낮음

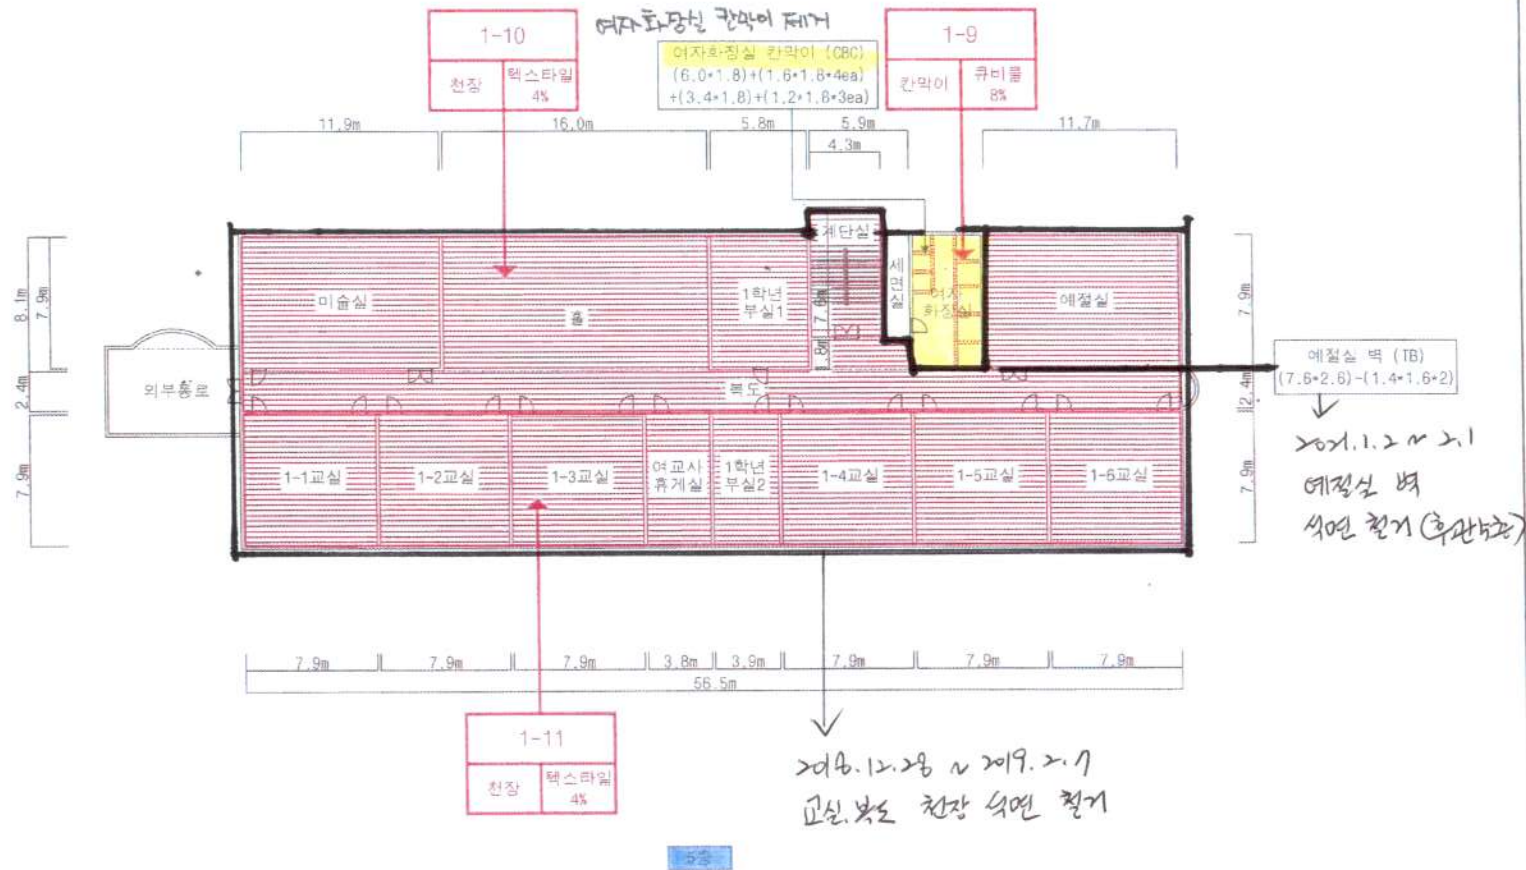
시료 번호	시료채취위치	건축자재	응답물질 구역	면적 부피 길이	석면 종류	석면함유량 (%)	위해성 평가점수	위해성 등급	관리방안
1-9	5층 여자화장실 칸막이	큐비클	3,4층 여자화장실 칸막이	104.76	백석면	8	6	저위험	<ul style="list-style-type: none"> - 전기공사, 배선공사 등 건축물 유지보수 공사시 석면함유물비 또는 자재가 훼손되어 석면이 비산되지 않도록 작업수행 - 석면함유 건축자재 또는 물체에 대한 지속적인 유지관리 - 석면함유 건축자재 또는 물체가 손상이되었을 경우 즉시 보수 - 석면함유 건축자재를 인위적으로 손상시키지 않도록 함 - 석면함유 건축자재 또는 물체의 취급 및 사용으로 인해 문진이나 발생될 경우 호흡보호구 착용
1-10	5층 홀 천장	텍스타일	5층 미술실, 복도, 1학년부실1, 계단실, 예절실 천장	540.76	백석면	4	7	저위험	
1-11	5층 1-3교실 천장	텍스타일	5층 1-1교실, 1-2교실, 여고사육계실, 1학년부실2, 1-4교실, 1-5교실, 1-6교실 천장	435.29	백석면	4	9	저위험

- 건축물명 : 군산여자상업고등학교 후관동
- 건축물 소재지 : 전북 군산시 신지길 42-8
- 도면번호 : ASEM 군산여상 - 010
- 층 구분 : 5층
- 석면 조사, 분석 기관 : (주)아름석면환경연구원
- 조사 일자 : 2014. 07. 30

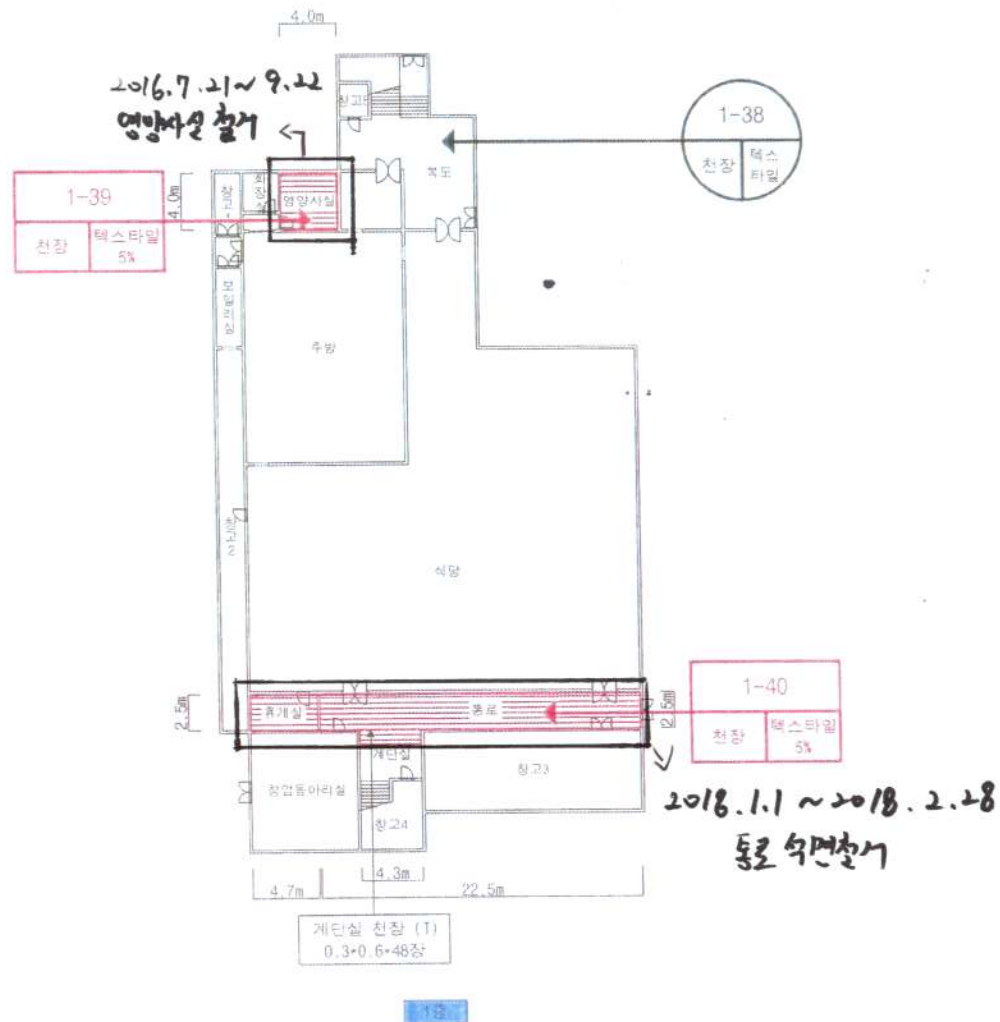
시료 번호	시료서위위치	건축자재	대상물 위치	면적 부피 길이	석면 재질	석면함유량 (%)	위해성 평가점수	위해성 등급	관리방안
1-38	1층 복도 천장	텍스타일	-	-	석면불검출	-	-	-	- 전기공사, 배선공사 등 건축물 유지보수 공사시 석면함유설비 또는 자재가 훼손되어 석면이 비산되지 않도록 작업수행 - 석면함유 건축자재 또는 설비에 대한 지속적인 유지관리 - 석면함유 건축자재 또는 설비가 손상되었을 경우 즉시 보수 - 석면함유 건축자재를 인위적으로 손상시키지 않도록 함 - 석면함유 건축자재 또는 설비의 취급 및 사용으로 인해 분진이 발생될 경우 호흡보호구 착용
1-39	1층 영양사실 천장	텍스타일	-	16.00	백석면	5	8	낮음	
1-40	1층 복도 천장	텍스타일	1층 휴게실, 계단실 천장	76.64	백석면	5	8	낮음

- 건축물명 : 군산여자상업고등학교 강당동
- 건축물 소재지 : 전북 군산시 신지길 42-8
- 도면번호 : ASEM 군산여상 - 011
- 층 구분 : 1층
- 석면 조사, 분석 기관 : (주)아셈석면환경연구원
- 조사 일자 : 2014. 07. 30

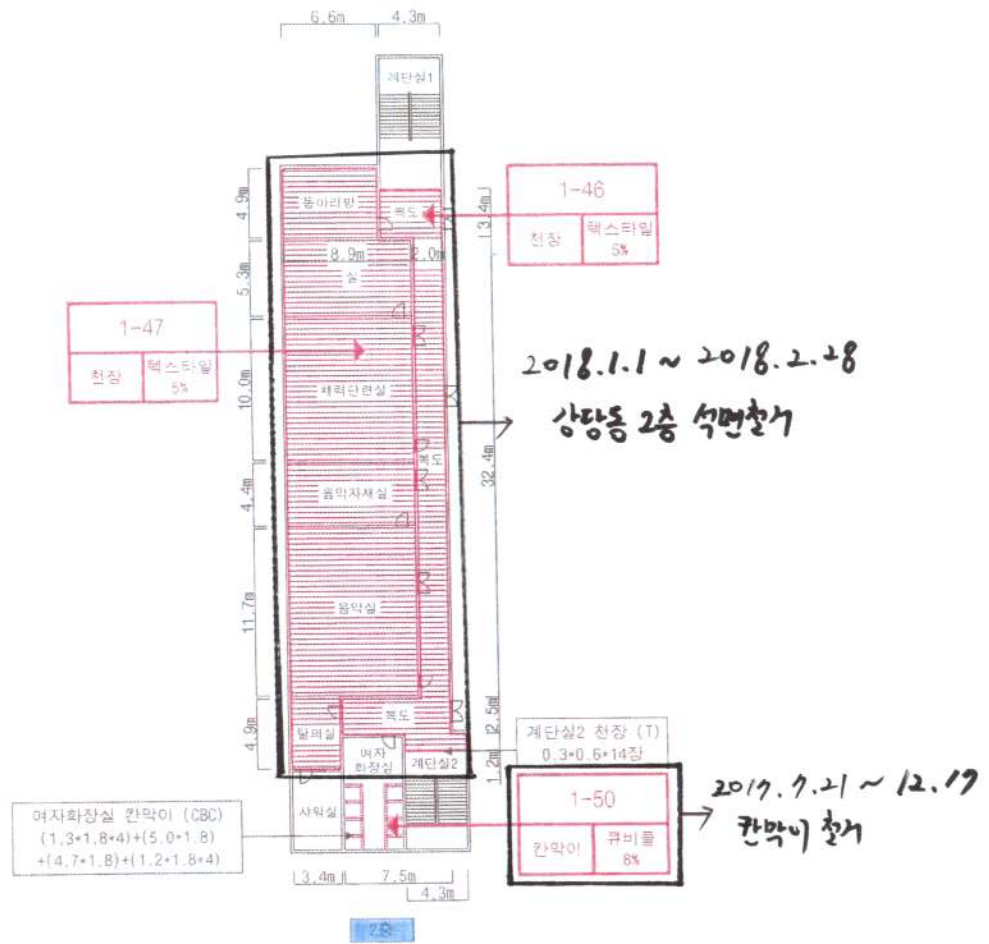
시료 번호	시료채취위치	건축자재	동일물질 구역	면적 부피 길이	소재 종류	석면함유량 (%)	위해성 평가점수	위해성 등급	관리방안
1-46	2층 복도 천장	텍스타일	2층 계단실2 천장	105.85	백색면	5	7	낮음	<ul style="list-style-type: none"> - 전기공사, 배선공사 등 건축물 유지보수 공사시 석면함유설비 또는 자재가 훼손되어 석면이 비산되지 않도록 작업수행 - 석면함유 건축자재 또는 설비에 대한 지속적인 유지관리 - 석면함유 건축자재 또는 설비가 손상되었을 경우 즉시 보수 - 석면함유 건축자재를 인위적으로 손상시키지 않도록 함 - 석면함유 건축자재 또는 설비의 취급 및 사용으로 인해 분진이 발생될 경우 호흡보호구 착용
1-47	2층 채력단련실 천장	텍스타일	2층 동아리방, 실, 음악자재실, 음악실, 도서실 천장	328.46	백색면	5	4	낮음	
1-50	2층 여자화장실 칸막이	큐비틀	3층 여자화장실, 남자화장실 천장	81.00	백색면	8	6	낮음

- 건축물명 : 군산여자상업고등학교 강당동
- 건축물 소재지 : 전북 군산시 신지길 42-8
- 도면번호 : ASEM 군산여상 - 012
- 층 구분 : 2층
- 석면 조사, 분석 기관 : (주)아셈석면환경연구원
- 조사 일자 : 2014. 07. 30

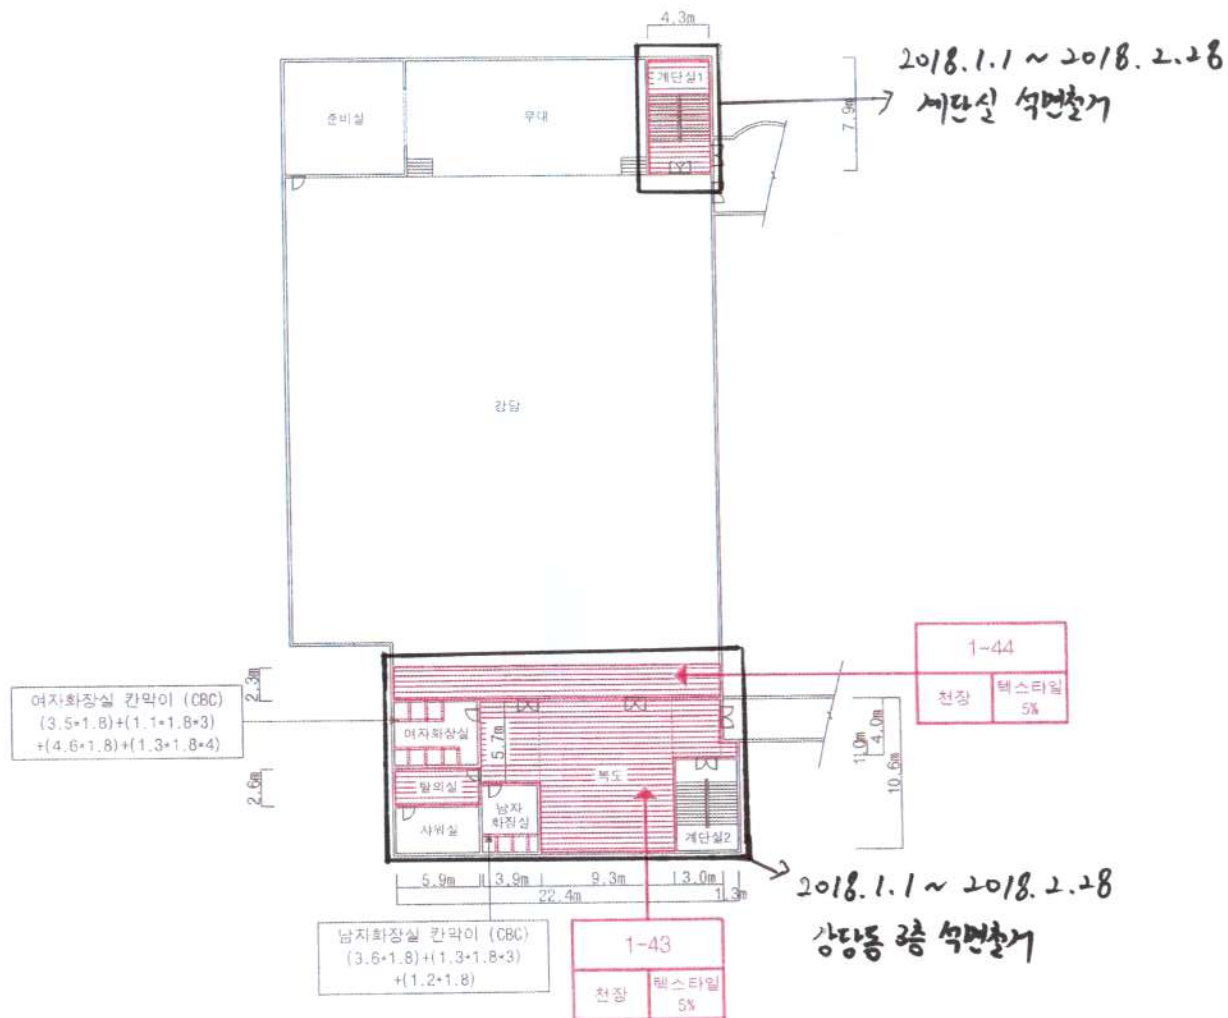
- 건축물명 : 군산여자상업고등학교 강당등
- 건축물 소재지 : 전북 군산시 신지길 42-8
- 도면번호 : ASEM 군산여상 - 013
- 층 구분 : 3층
- 석면 조사, 분석 기관 : (주)아셈석면환경연구원
- 조사 일자 : 2014. 07. 30

시료 번호	시료채취위치	건축자재	석면물질 구역	면적 부피 길이	석면 종류	석면함유량 (%)	위해성 평가점수	위해성 등급	관리방안
1-43	3층 복도 천장	텍스타일	3층 탈의실 천장	149.45	백석면	5	7	낮음	- 전기공사, 배선공사 등 건축물 유지보수 공사시 석면함유설비 또는 자재가 훼손되어 석면이 비산되지 않도록 작업수행 - 석면함유 건축자재 또는 설비에 대한 지속적인 유지관리 - 석면함유 건축자재 또는 설비가 손상되었을 경우 즉시 보수 - 석면함유 건축자재를 인위적으로 손상시키지 않도록 함 - 석면함유 건축자재 또는 설비의 취급 및 사용으로 인해 분진이 발생할 경우 호흡보호구 착용
1-44	3층 강당 천장	텍스타일	3층 계단실1 천장	85.49	백석면	5	7	낮음

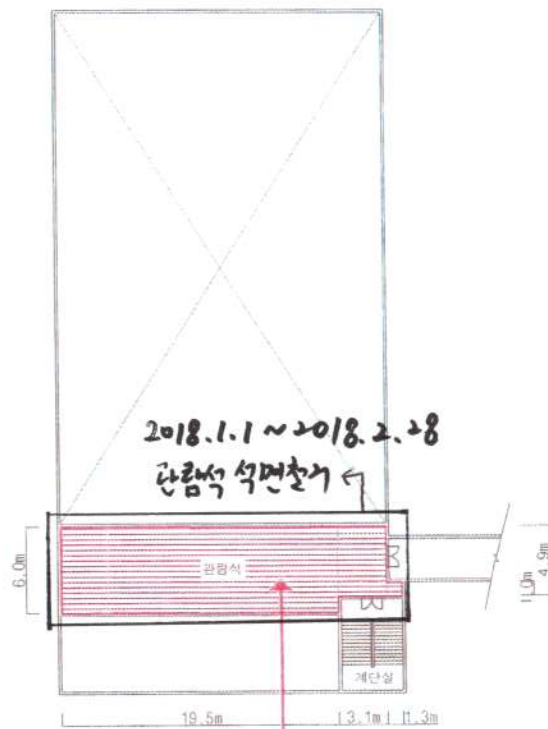
4층

1-42	천장	텍스타일	5%
------	----	------	----

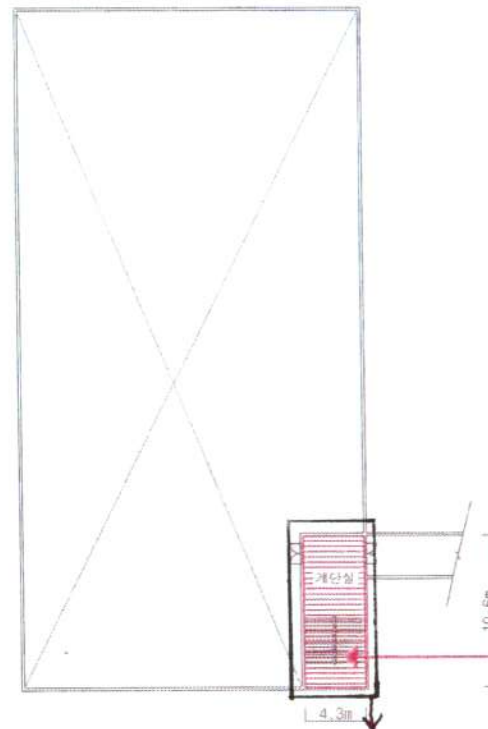
옥탑층

1-41	천장	텍스타일	5%
------	----	------	----
