군산중학교 건축물 석면지도

(주) 아셈 석면환경연구원

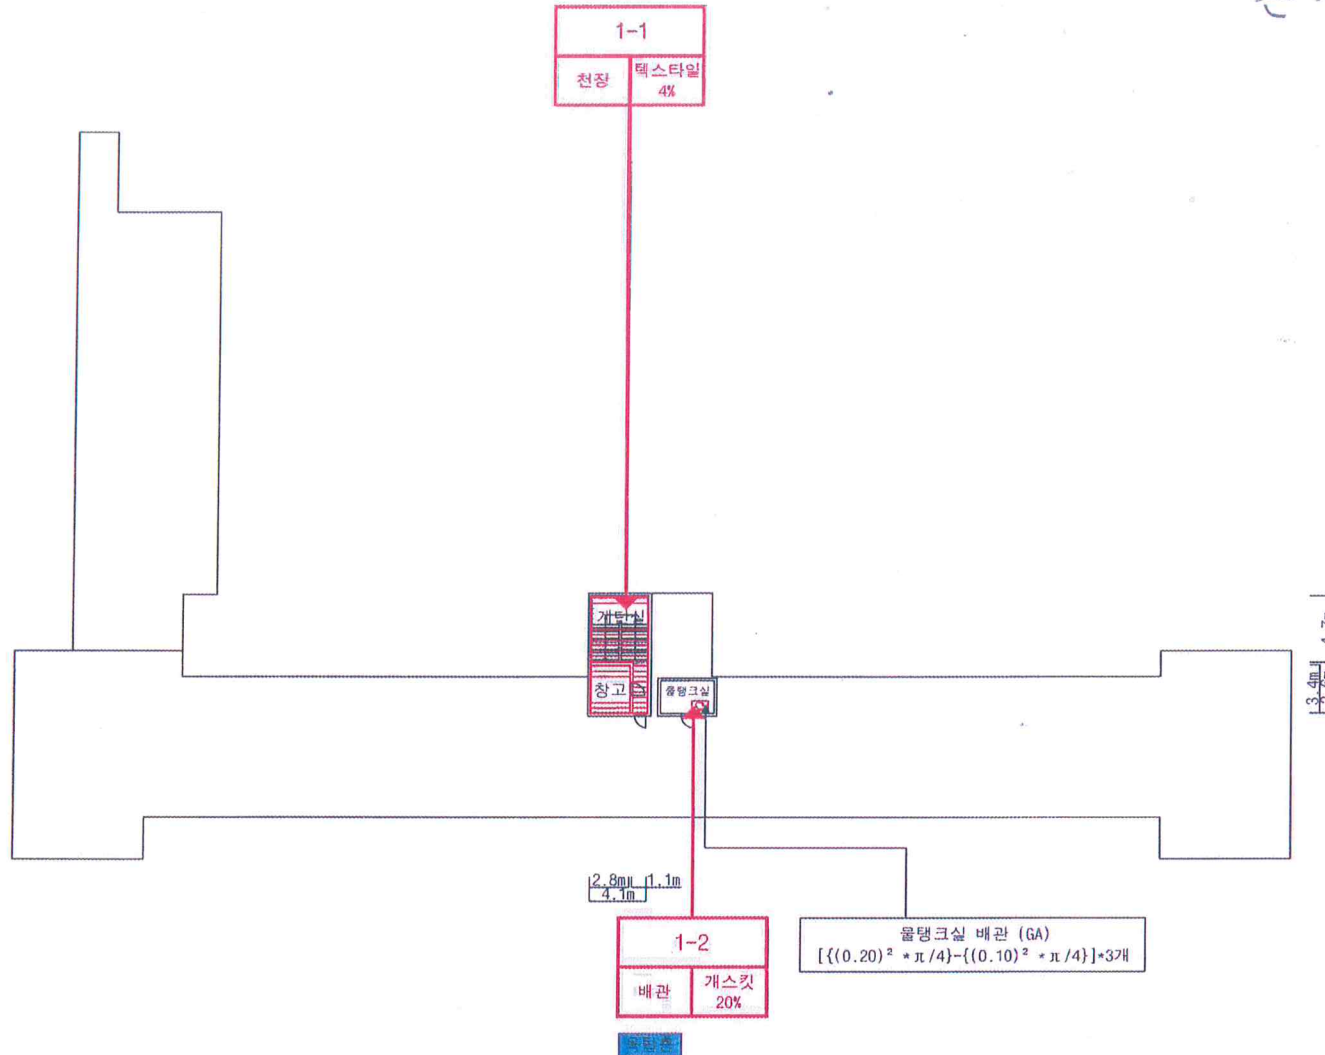
- 건축물명 : 군산중학교 본관동 및 연결동
- 건축물 소재지 : 전북 군산시 군중길 18
- 도면번호 : ASEM 군산중학교-004
- 층 구분 : 옥탑층
- 석면 조사, 분석 기관 : (주)아셈석면환경연구원
- 조사 일자 : 2014. 07. 14 ~ 24

시료 번호	시료채취위치	건축자재	동일물질 구역	면적 부피 길이	석면 종류	석면함유량 (%)	위해성 평가점수	위해성 등급	관리방안
1-1	옥탑층 계단실 천장	텍스타일	20/5. 석면제거 옥탑층 창고 천장	32.75	백석면	4	4	낮음	- 전기공사, 배선공사 등 건축물 유지보수 공사시 석면함유설비 또는 자재가 훼손되어 석면이 비산되지 않도록 작업수행 - 석면함유 건축자재 또는 설비에 대한 지속적인 유지관리 - 석면함유 건축자재 또는 설비가 손상되었을 경우 즉시 보수 - 석면함유 건축자재를 인위적으로 손상시키지 않도록 함 - 석면함유 건축자재 또는 설비의 취급 및 사용으로 인해 분진이 발생될 경우 호흡보호구 착용
1-2	옥탑층 물탱크실 배관	개스킷	-	0.07	백석면	20	3	낮음

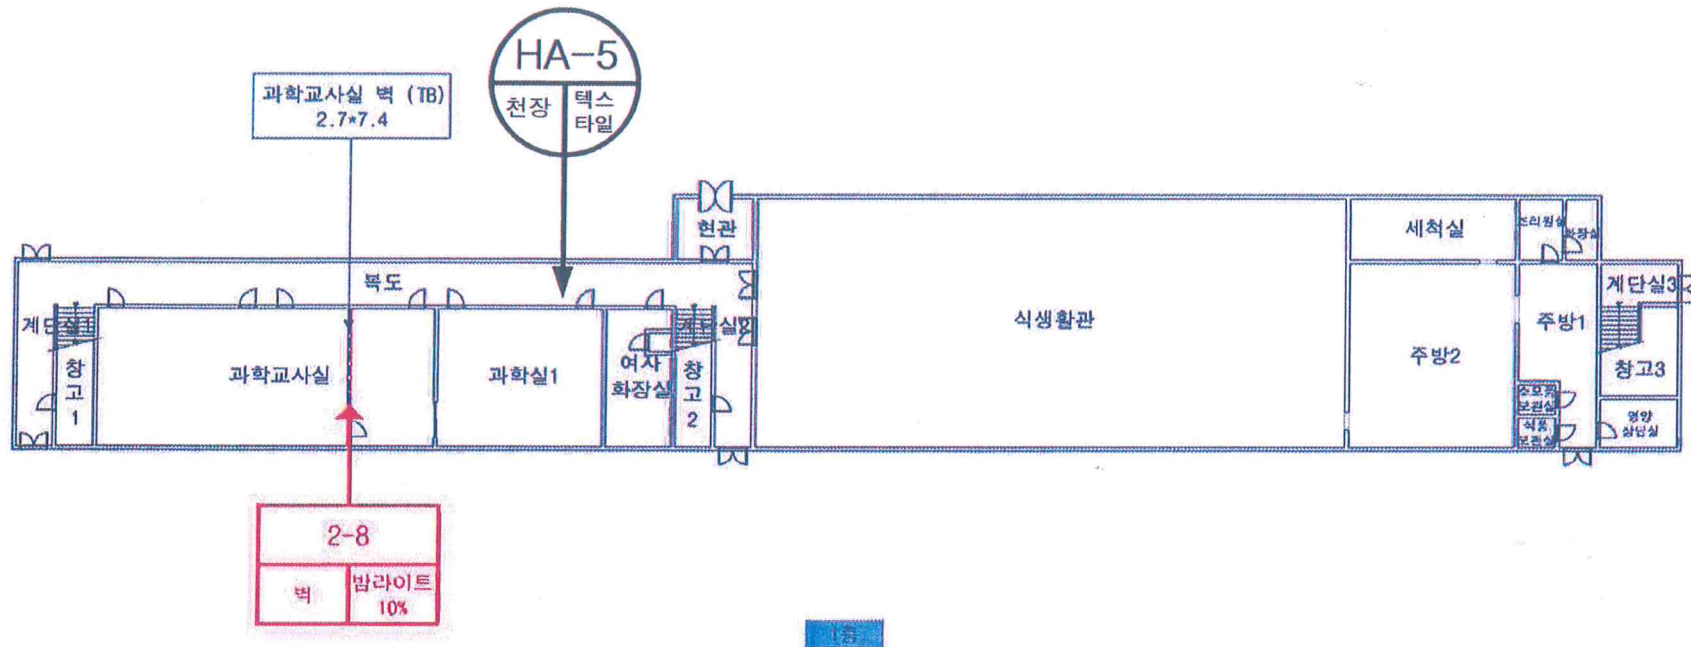
후관동

시료 번호	시료채취위치	건축자재	동일물질 구역	면적 부피 길이	석면 종류	석면함유량 (%)	위해성 평가점수	위해성 등급	관리방안
2-7	1층 복도 천장	텍스타일	1층 과학교사실, 과학실1 천장	287.41	석면불검출	-	4	낮음	<ul style="list-style-type: none"> - 전기공사, 배선공사 등 건축물 유지보수 공사시 석면함유설비 또는 자재가 훼손되어 석면이 비산되지 않도록 작업수행 - 석면함유 건축자재 또는 설비에 대한 지속적인 유지관리 - 석면함유 건축자재 또는 설비가 손상되었을 경우 즉시 보수 - 석면함유 건축자재를 인위적으로 손상시키지 않도록 함 - 석면함유 건축자재 또는 설비의 취급 및 사용으로 인해 분진이 발생될 경우 호흡보호구 착용
2-8	1층 과학교사실 벽	밤라이트	-	19.98	백석면	10	3	낮음	
2-9	1층 식생활관 천장	텍스타일	-	-	석면불검출	-	-	-
